報告 亜鉛・アルミ擬合金溶射による電気防食工法を適用した構造物の防食状況

要旨：本稿では、試験的に施工した亜鉛・アルミ擬合金溶射による電気防食工法の防食効果を把握するために実施した追跡調査の結果を報告する。飛来塩分による塩害環境にある A 高架橋と、内在塩分と中性化による鉄筋腐食が確認された B 高架橋に対して、試験施工を実施した。追跡調査の結果、亜鉛・アルミ擬合金溶射による電気防食工法の防食効果が確認されたが、溶射膜の一部が浮く現象が確認された。また、復極量が小さく、想定した防食効果が得られていない箇所に対して、乾電池を取り付けることで起電力を増加させる方法を適用したところ、復極量および電流密度の増加が確認された。

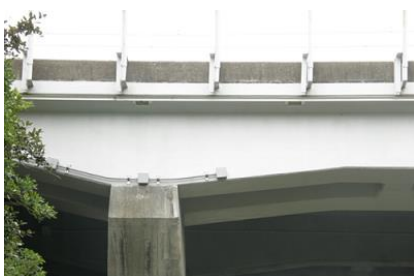
写真-1 施工後の外観

A 高架橋は、1950 年代に竣工した 3 径間連続 2 主版桁橋である。海岸線より約 100m に位置し、飛来塩分による塩害が生じていた桁の一部で試験施工を実施した。浮きや剥離が確認された部分は、ハンドブレイカー等によりはつり、断面修復を施した。その他の既設コンクリート部については、サンドブラストにより表面を処理し、防食効果を均一化させるためにポリマーセメントモルタルを施工した。電気防食対象面積は 155m² であり、図-2 に示すように 4 箇所に二酸化マンガン照合電極を埋設した。照合電極は、2 つの回路に分けられた各 20m² の溶射範囲内に 2 カ所設置しており、それぞれの回路で防食電流の ON, OFF を可能にしている。写真-1 に施工後の外観を示す。

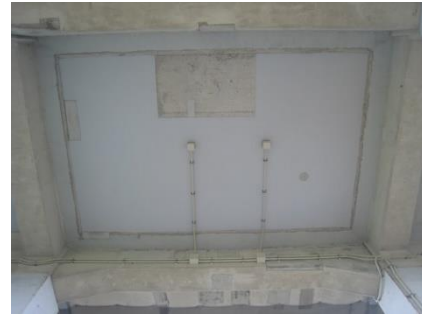
写真-5 区間 1 での施工状況

ではないが、コンクリートに内在塩分が存在し、中性化の進行も確認された。本橋では、溶射工法を部分的に実施した区間（以下、区間 1）と、全面に溶射した区間（以下、区間 2）で防食効果をモニタリングしている。写真-5,6 に施工後の状態を、図-8,9 に照合電極の配置を示す。施工面積は区間 1 が 22m²、区間 2 が 24mm² である。

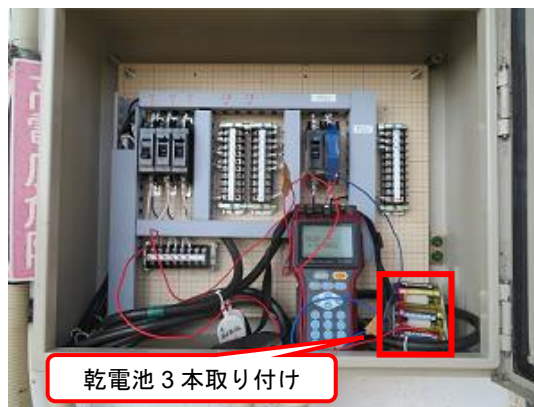
写真-7 乾電池の取り付け状況

流電陽極方式では電源装置がないため、任意に起電力を増加させることができない。そのため、電気防食の回路中に乾電池を取り付けることで起電力を増加する方法⁴⁾ (以下、ハイブリッド方式) を2018年4月より、区間2に適用した。写真-7 に乾電池を取り付けた分電盤の様子を示す。次の定期測定までに乾電池が切れないように、単1の乾電池を3本使用し、電池1本あたりの効果量を把握するために並列で接続した。なお、今回はハイブリッ

ド方式を試験的に適応したものであり、復極量を 100mV まで増加させることを目的としていない。ハイブリッド方式適用中の防食効果を計測するために、データロガーによって経時的に電位を計測し、データロガーに取り付けた抵抗値で電位を除すことで電流量を算出した。
