# 論文 コンクリート床版のポットホールを対象したゴム系の接着型補修材料に関する研究

**要旨**：本研究は、コンクリート床版のポットホールを対象としたゴム系の接着型補修材料を開発し、単純に埋め戻した場合やエポキシ系の接着材料を使用した場合との付着性を比較したものである。結果として、ゴム系の接着補修材料を用いた補修および既設コンクリートとの付着性は、単純に埋め戻した場合に比べて大きく向上すること、エポキシ系接着材料と同程度であることが載荷実験、ホイールトラッキング実験およびX線造影撮影から明らかとなった。また、凍結融解試験の結果からも接着材料の使用は、埋め戻しの場合に比べて新旧コンクリートの付着性が向上するため、外部からの浸水を防ぐ効果が期待できると考えられる。

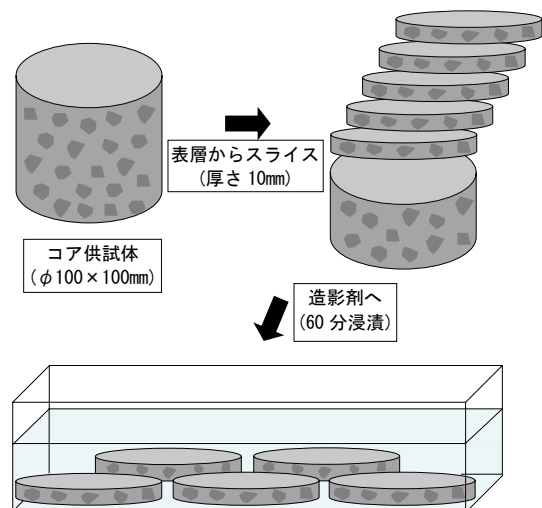
図-5 X線造影撮影用の供試体

付着性の評価は、荷重実験後における供試体をコア抜きし、厚さ 10mm にカットした後に造影剤の液中に浸漬させた(図-5)。また、ホイールトラッキング実験後にはコア抜きせず、厚さ 10mm にカットして液中に浸漬させた。供試体は厚さ 10mm にすることによって、供試体全体に造影剤を浸透させることが可能となる。造影剤液中には 60 分間浸漬後、X線撮影を行った。

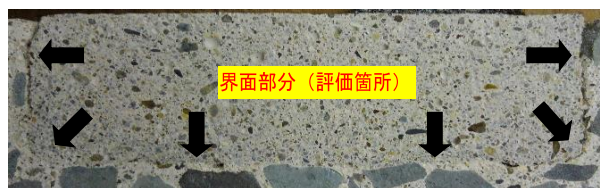
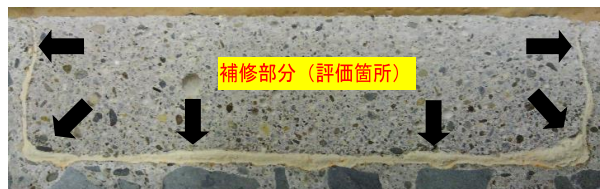
図-8 スライスした供試体・厚さ10mm (ホイールトラッキング試験後)

図-8はホイールトラッキング用供試体を10mmにスライスしたものであり、図-9はその供試体をX線造影法によって撮影した画像を示している。なお、図-8中の印は補修および既設コンクリートとの付着(界面)箇所であり、ホイールトラッキング後に撮影を行っている。

埋め戻しのみの供試体における付着は、前述の载荷実験後におけるX線画像と同傾向であり、既設コンクリートと補修コンクリートとの付着が乏しい結果であった(図-9)。ホイールトラッキングにより付着箇所にはひび割れが発生し、そこに造影剤が浸透したと考えられる。そのため、供試体をX線撮影すると付着箇所の画像は白く写し出され、目視においても付着状態を確認することができた。負荷を受ける環境において新旧コンクリートの付着を有するためには、接着性向上のための何らかの施策が必要であることが示されており、単純な埋め戻しのみでは再劣化が発生すると考えられる。

一方、ゴム系材料およびエポキシ系材料にて接着した場合には、補修コンクリートと既設コンクリートとの界面付近にひび割れの発生が確認できず、良好な付着が確認できた。また、ホイールトラッキングのような実環境に近い場合も接着型補修材料の優位性は示された結果となり、使用の重要性が明らかとなった。

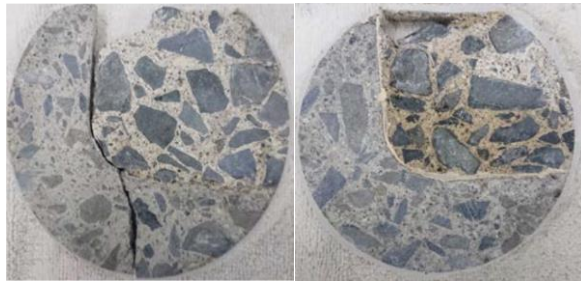
図-10 凍結融解試験後の供試体・低強度仕様（20 サイクル）

図-10には、凍結融解試験後の各供試体を示しており、補修コンクリートが低強度仕様、凍結融解サイクルが20

サイクル時である。なお、ゴム系接着材とエポキシ系接着材料の供試体は同傾向であったため、ゴム系接着材の画像のみ表示している。

埋め戻しのみの供試体は、凍結融解2~3サイクル時点で補修コンクリートと既設コンクリートとの界面に発生しているひび割れの進展が確認できた。ひび割れは、凍結融解サイクルが進むにつれ早期に進展し、新旧コンクリートの剥離に至った。なお、20サイクル時点における新旧コンクリートはほぼ剥離しており、付着が皆無に等しい状態であった。また、剥離の多くは、水平付着面ではなく鉛直付着面から発生および進展していることが確認できたことから、繰返し载荷によって付着面へ影響を及ぼしているのはせん断力であると考えられ、結果として鉛直付着面の剥離が顕著になると思われる。さらに、劣化の進行は、補修コンクリート自体よりも付着箇所の

方が早い傾向であったため、付着箇所への対策は必要不可欠と考えられる。

一方、ゴム系接着材やエポキシ系接着材料の供試体では、20 サイクル時において新旧コンクリートの付着箇所における劣化現象が見られなかった。なお、補修コンクリート自体にはスケーリングが確認できたが、これは補修コンクリートが低強度であったため付着部分より劣化が進行しているものと思われる。その後 30 サイクルまで凍結融解を進めたが、付着箇所は健全であったものの、補修コンクリートがスケーリングにより全面的に劣化したため、このサイクルにて実験を中止している。
