論文 電磁波レーダを用いた床版上面の滞水検出による予防保全の検討

要旨：RC床版では、輪荷重による疲労に加えて、凍結融解や凍結防止剤散布による塩分浸透等の複合作用によって、土砂化が発生し、最終的には抜け落ちに至る場合がある。膨大な量の道路橋を効率的に維持管理するためには、劣化が生じる前に潜在的な劣化箇所をスクリーニングし、重点的に点検していくことが必要である。その中で、床版の劣化を著しく進行させる滞水を検出することが有効だと考えられる。本研究では、電磁波レーダ法に着目し、床版上の滞水検出手法を検討するために実橋における計測を実施した。その結果、舗装とRC床版の境界面の反射波の信号強度を抽出し、RC床版上面の滞水を検知する手法を提案した。

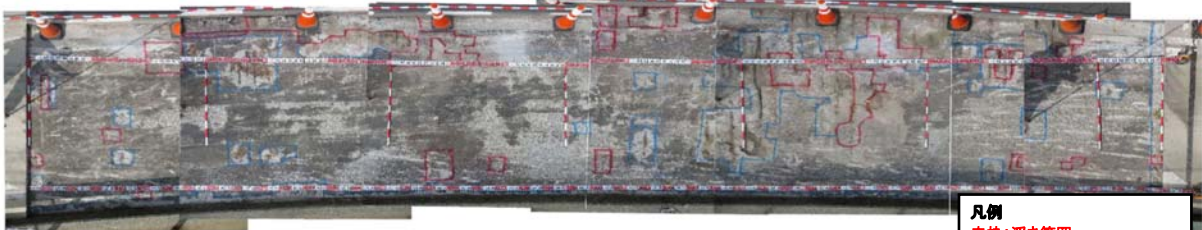
写真-10 舗装開削後オルソ画像

舗装開削は、横断勾配が低い側の片車線にて実施した。舗装開削時は、乾式カッターとバックホウを用いて水を使わずに舗装開削を行った。橋梁架橋地点の最寄りアメダスを確認すると舗装開削前の 1 週間降水の記録がなく、舗装路面が乾燥状態で実施した。写真-10 に舗装開削後の状況を示す。青色マーキング箇所は、土砂化が確認された箇所、赤色マーキング箇所は、床版面のうきが確認された箇所を示している。
