論文 小型打撃試験装置を用いた道路橋遊間部の内部欠陥検知手法の実装

要旨：本研究では、著者らが開発した道路橋遊間部内における浮きや剥離といった内部欠陥の検知を目的とした打撃試験装置の実構造物への適用性評価を行った。適用性評価に際し、打撃試験で得られた実構造物の周波数応答関数（伝達関数）と内部欠陥情報が既知である試験体の周波数応答関数を入力データとして自己組織化マップで複数回解析を行うことで実構造物の欠陥領域を評価する手法を提案した。新潟県内の道路橋2橋を対象として打撃試験を実施し、遊間幅が50mm～55mm程度の実橋梁遊間部において打撃試験が実施可能であることを確認した。

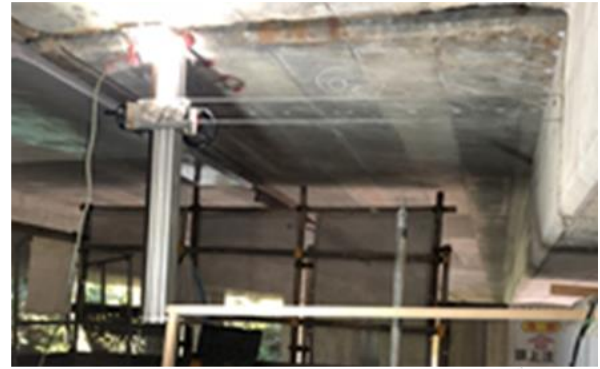
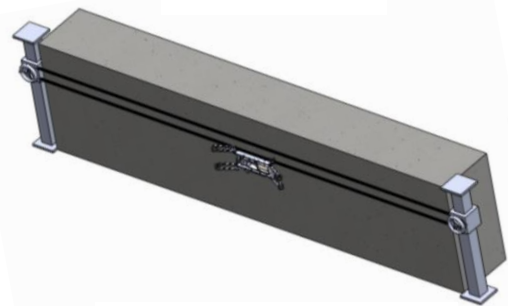
図-3 ワイヤーシステム設置状況

遊間部における打撃試験装置の移動には、可動式ワイヤーを用いた。図-3に示すように遊間部外側の上部工底面に金属系アンカーを用いて支柱を固定し、その支柱上にワイヤーを設置する。打撃試験装置はワイヤー設置部を回転駆動させることにより奥行き方向、上下移動させることにより上下方向の移動が可能となり、遊間部全面を打撃することができる。

図-10 に自然電位の測定結果を示す。自然電位は遊間部内の打撃試験装置の移動に用いたワイヤシステムを利用して行った。まず、図-10(a)に示した上り線側では、遊間部全域にわたり、90%以上の確率で腐食あり ($E \leq -350\text{mV}$) となった。図-10(b)に示した下り線側では、一部の領域で90%以上の確率で腐食ありとなっているが、不確定 ($-350\text{mV} < E \leq -200\text{mV}$)、90%以上の確立で腐食無し ($-200\text{mV} < E$) となっている領域が多い。自然電位の結果のみで判断すれば、腐食劣化は、上り線側の方が進行していると判断される。しかしながら、上述した打撃試験の結果では、上り線側は 111 打撃データ中 41 打撃が欠陥と判定され、下り線側は 101 打撃データ中 50 打撃が欠陥と判定されており、下り線側の方が浮き・剥離部領域が大きい判定となった。これは、自然電位は鉄筋とコンクリート間の電位差から腐食のしやすい環境かどうかを判断する試験であり、腐食ひび割れや浮き・剥離を生じた加速期後期のような状態では電位差を正
