報告 市役所職員の施工による断面修復工での竣工検査の高度化を目的とした非破壊試験の活用事例

勇 秀忠*1・岩野 聡史*2・木下 義昭*3

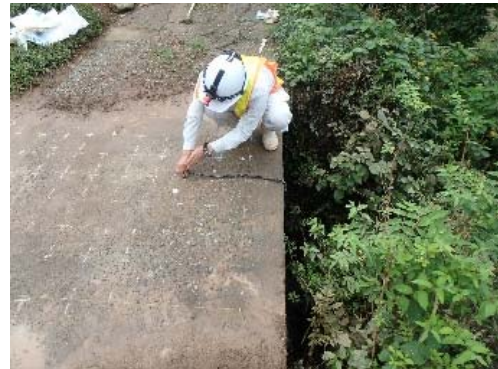
図-1 透過伝搬時間差法の測定状況図

参考文献¹⁾で規定されている透過伝搬時間差法を適用した。この方法の測定状況を図-1に示す。今回の試験では、写真-1に示すとおり、補修面側となる橋梁の下面を弾性波の入力点とし、加速度計を設置したハンマ(以下、インパクターという)で打撃して弾性波を入力した。この入力点の直上となる橋梁の上面を受信点とし、受信点に加速度計(受信センサー)を設置して、断面修復材および既設コンクリートを透過した弾性波を受信した。

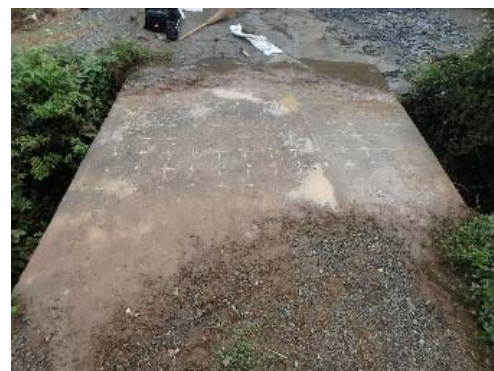
図-3 業者施工による橋梁での測定点の設定状況

試験を実施した橋梁の諸元を表-1に示す。橋梁下面の全面に対して、脆弱部を撤去したのちに型枠を設置し、グラウト材を厚さ約50mmで充填する断面修復工を実施した。非破壊試験の測定点の設定状況を図-3に示す。測定点は格子状に200mm間隔に設定した。補修範囲となる64点(図-3中Aライン～Hライン×8点)と補修範囲外の既設部(未補修部)の16点(図-3中I・Jライン×8点)である。橋梁上面での測定点の設定状況を写真-2に示す。なお、写真-1に示した測定状況は、この橋梁での測定状況である。

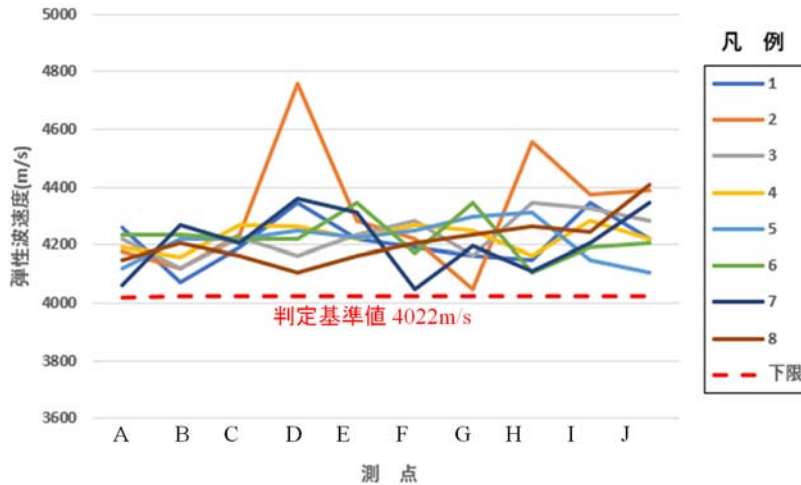
図-4 業者施工による橋梁での測定波形の一例

(a) 測定点：A2

(b) 測定点：H7

測定波形の一例を図-4 に示す。インパクトおよび受信センサーの測定波形において、立上りの時刻を明確に判断することができた。全測定点での透過弾性波速度の測定結果の一覧を表-2, を図-5 に示す。全測定点での平均値は 4232m/s となった。このうち補修部での平均値は 4223m/s, 未補修部 (朱書き・既設部) での平均値は 4268m/s である。

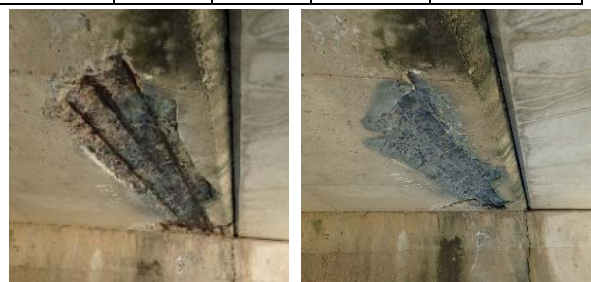
図-5 業者施工による橋梁での透過弾性波速度の測定結果

全測定点とも平均値の 5%の低下から設定する判定基準値 (4022m/s) を上回る結果であり、品質に問題はないと判断される結果であった。

- 1)断面修復材および既設コンクリートを伝搬した弾性波の伝搬時間差法から透過弾性波速度を測定する場合、個々の橋梁で補修した材料や補修方法・工法、既設コンクリートによって透過弾性波速度は異なる。グラウト材を用いた業者施工の耳取橋では透過弾性波速度の平均値は4232m/sであったのに対して、PCMを用いた直営施工の築地橋では3372m/sとなり、860m/sの差があった。
- 2)各橋梁での既設コンクリートでの透過弾性波速度と補修部の透過弾性波速度とを比較すると、既設コンクリー

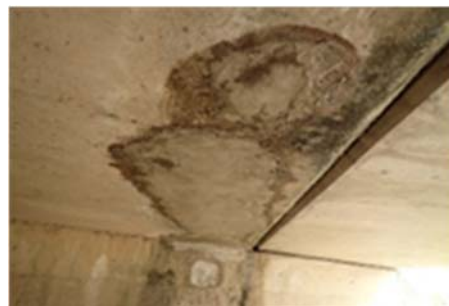
写真-3 補修施工の実施状況

試験を実施した橋梁の諸元を表-3 に、施工時の状況を写真-3 に示す。橋梁下面の一部の範囲で、鉄筋腐食によるかぶりコンクリートの剥落が確認された。この箇所に対して、脆弱部を撤去し、鉄筋の防錆処置を実施した後に、左官工法によりポリマーセメントモルタル (以下、PCM とする) を厚さ約 50mm で充填する断面修復工を実施した。非破壊試験の測定点の設定状況を図-6, 写真-4 に示す。測定点は格子状に 100mm 間隔に設定した。補修範囲となる 42 点と補修範囲外の既設部 (未補修部) の 10 点である。

(a) 劣化時の状況

(b) 鉄筋防錆処置後

(c) 断面修復材の充填後

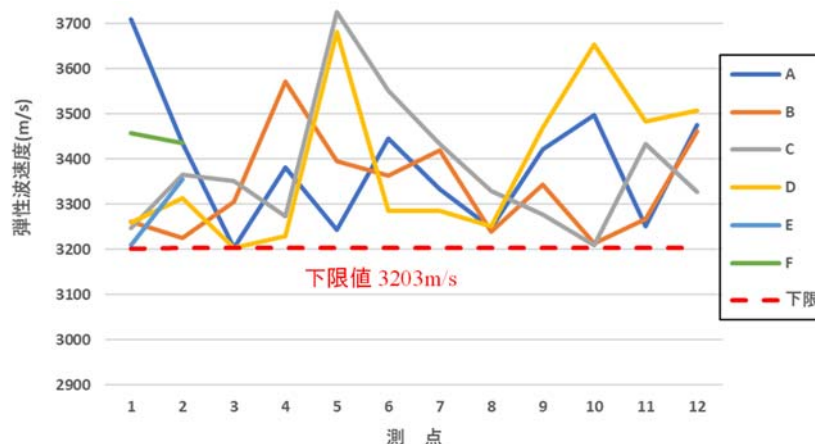
図-7 直営施工による橋梁での測定波形の一例

測定波形の一例を図-7に示す。直営施工においても図-4に示した業者施工での測定波形と同様に、インパクトおよび受信センサーの測定波形において、立上りの時刻を明確に判断することができた。全測定点での透過弾性波速度の測定結果の一覧を表-4、を図-8に示す。全測定点での平均値は3372m/sとなった。このうち補修部での平均値は3349m/s、未補修部（朱書き・既設部）での平均値は3420m/sである。
