# 報告 建設用コンクリート 3D プリンターによる積層構造体の層間補強に関する基礎的研究

**要旨**：本報告では、建設用コンクリート 3D プリンターが作る積層物の問題点として、層間に生じるコールドジョイントのような不連続層の存在による強度低下を、金属繊維を埋設することで抑制するという考えを提案する。ここでは、金属繊維を層間に埋設した積層物に対して、圧縮、割裂、曲げ、せん断試験を行うことで、金属繊維が層間に及ぼす影響と力学特性を調査した。その結果、層間の金属繊維を適切に設置した場合には引張強度と曲げ強度の上昇が確認された。その一方で、金属繊維の挿入方法によっては空隙を生じて強度が低下するなどの課題も見つかった。

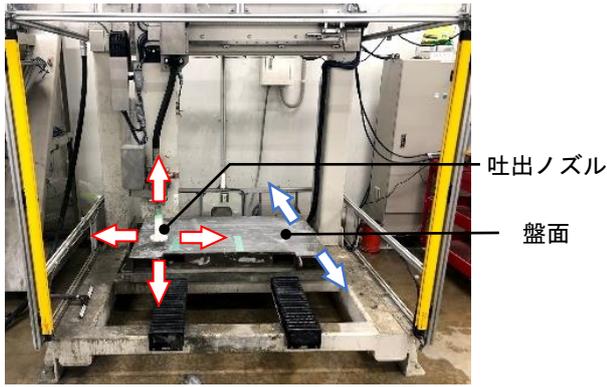
写真-2 建設 3D プリンター

**写真-2**に、本研究で使用する建設 3D プリンターを示す。門型のフレームに、写真のように上下左右方向に動く吐出ノズルが設置されており、ここに接続されたポンプからモルタルが供給される。これと併せて、下部の

盤面が写真の前後方向に移動することで、この盤面上に 3 次元的に積層物がプリントされる。

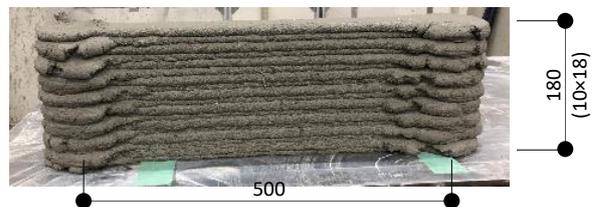
写真-3 積層試験体

試験体は建設 3D プリンターによって作製した。図-1 に示す形状を 1 層として、幅 50 mm、長さ 500 mm、両端部を直径 100 mm の円状とするダンベル形状にモルタルを吐出して積層体を作製した。このとき、写真-3 に示す通り、1 層の高さを 10 mm として、これを 18 層まで積層させて、設計高さ 180 mm の積層体を得た。この積層体を、後述の試験方法に適した形状に切断し、試験体を作製した。得られた試験体は、気温 20 °C、相対湿

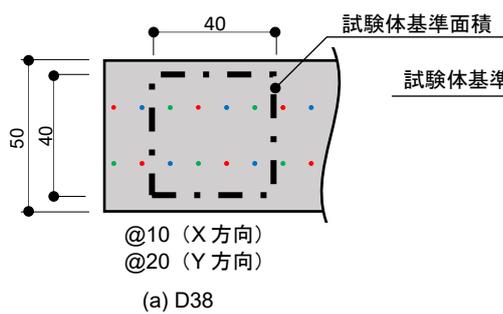
図-3 補強金属繊維の断面配置

(a) 3段配置 (S55, S70, D38)

(b) 2段配置 (S90, S120)

での点と、図-3 断面図上での線で示される金属繊維が、色分けにより対応している。金属繊維が積層体の内部でなるべく均一に分散されるよう、平面上および各層での高さ方向での配置をずらして挿入した。以上より、積層体の上下端から3層目以降のいずれの層間にも同じ量の金属繊維が配置されることから、任意の層から試験体を切り出すことが可能となる。具体的には、HDR (D38)、および細径 (S55, S70) の SWMGS-2 では、図-3(a)に従い3層を一つのグループとして、太径 (S90, S120) の SWMGS-2 では、図-3(b)に従い2層を一つのグループとして挿入した。

ここでは、特に補強を行わない積層体試験体に加え、層間に金属繊維を挿入した試験体を作製した。表-1 に、実験パラメータとした金属繊維の直径と埋設本数を示す。ここでは、圧縮試験体の断面積 (= 1600 mm<sup>2</sup>) を基準として、ここに埋設される SWMGS-2 金属繊維の総断面積が一定となるように計画した。図-2 には、それぞれのシリーズごとに、金属繊維を層間へ挿入した位置を示す。ただし、HDR を利用した D38 についてのみ、HDR と SWMGS-2 との引張強度比を考慮して総断面積は異なる値としている。また、図-3 には高さ方向への金属繊維の配置状況を示す。これらの図では、図-2 の平面図上

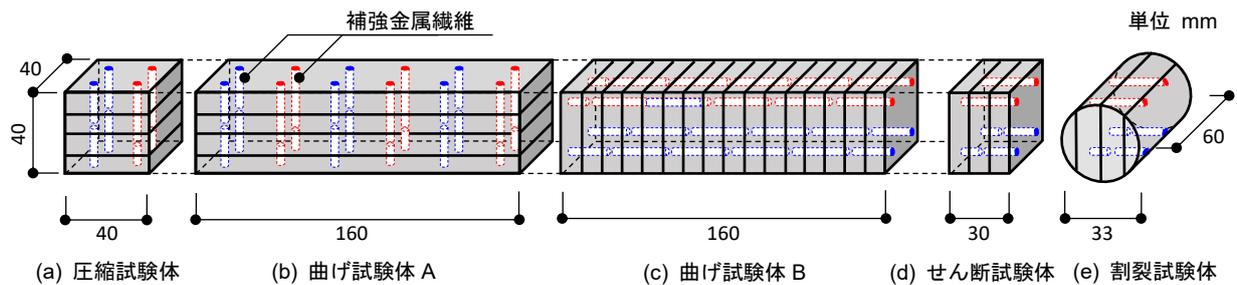
図-4 試験体概略図

圧縮試験は、JIS R 5201 を参考に、図-4(a)に示すように幅 40 mm、高さ 40 mm、長さ 40 mm の試験体を積層体から切り出して行った。切り出した試験体は、端面を研磨により調整した。この研磨面を加圧面とし、荷重用加圧板を用いて、毎秒  $2400 \pm 200$  N ( $1.5 \pm 0.125$  N/mm<sup>2</sup> 相当) の割合で、写真-4(a)の様に载荷して最大荷重を求めた。これを試験体の加圧面の面積で除した値として圧縮強度を求めた。

曲げ試験に関しては、JIS R 5201 を参考に、図-4(b)(c)に示す幅 40 mm、高さ 40 mm、長さ 160 mm の試験体を切り出し、写真-4(b)の様に3点曲げ試験を行った。なお、切り出す試験体は図-4(b)(c)に示す通り、金属繊維の配向が異なる2種類の試験体を用意した(以下、それぞれ曲げ試験 A、曲げ試験 B と表記)。毎秒  $50 \pm 10$  N ( $(3 \pm 0.6) \times 10^{-3}$  N/mm<sup>2</sup> 相当) の割合で载荷して最大荷重を求め、曲げ強度  $\sigma$  (以下、曲げ試験 A、B に対応する曲げ強度を、それぞれ曲げ強度 A、曲げ強度 B と表記) を式(1)により求めた。

せん断試験に関しては、煉瓦に行う二面せん断試験<sup>6)</sup>を参考に、図-4(d)の様な幅 40 mm, 高さ 40 mm, 長さ 30 mm の三層分で行った。せん断載荷は、試験体の両端を金属板と M12 のボルトで固定して軸力を与えた状態で行い、載荷中の軸力は、このボルトに取り付けられたひずみゲージから換算して記録した。試験時の様子と使用した治具を写真-4(c)(d)に示す。せん断応力は、最大荷重をせん断面積で除した値として求めた。これと共に、Mohr-Coulomb のせん断破壊基準線を仮定して、軸応力とせん断応力の関係から、式(2)を用いてせん断強度と摩擦係数を求めた。

割裂試験に関しては、JIS A 1113 を参考に、写真-4(e)の様に試験を行った。試験体の寸法は、図-4(e)に示す通り、直径 33 mm, 高さ 60 mm の試験体を積層体からコアドリルにより採取して用いた。毎秒  $180 \pm 120$  N ( $0.06 \pm 0.04$  N/mm<sup>2</sup> 相当) の割合で載荷して最大荷重を求め、引張強度 $f_t$ は式(3)によって求めた。

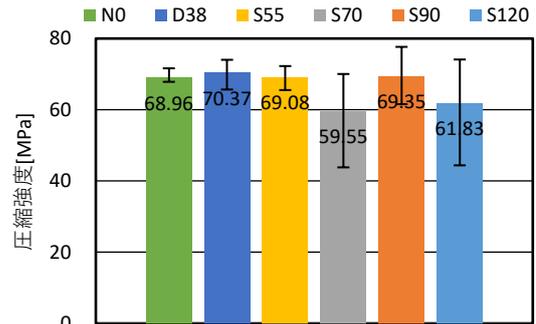
図-5 各シリーズの圧縮強度の平均値

圧縮強度に関して、図-5 に示す通り、金属繊維の有無や分布による明確な違いは確認できなかった。圧縮強度に関しては、繊維補強コンクリートなどでも、補強繊維の混入による強度増進は限定的であることが知られている<sup>7)</sup>。特に、ここでは圧縮応力の軸方向に金属繊維を配置しているため、圧縮強度への影響は限定的であったと考えられる。さらに、N0 では試験結果のばらつきは小さかった一方で、金属繊維を用いたシリーズではばらつきが大きくなる傾向が見られた。特に S120 と S70 に関しては、圧縮強度の最小値が他のシリーズと比較して著しく小さな値を示す結果が見られた。これは、後述する試験体作製中の空隙による影響と考えられる。

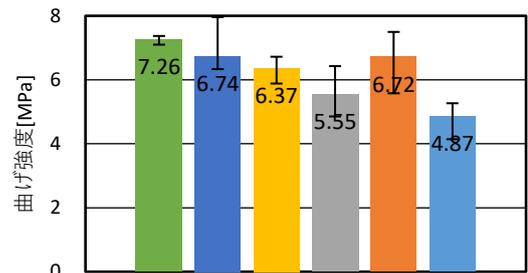
図-6 各シリーズの曲げ強度 A の平均値

曲げ試験 A における曲げ強度は、図-6 に示す通り、金属繊維を用いた場合に減少が見られた。この結果からは、曲げ試験 A において金属繊維は曲げ強度の向上に寄与しないものと考えられる。

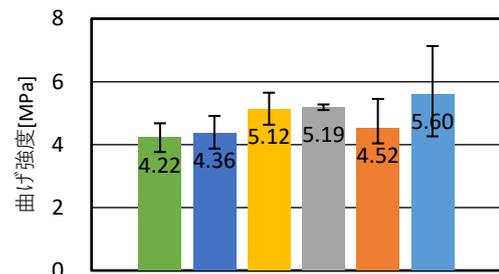
図-7 各シリーズの曲げ強度 B の平均値

曲げ試験 B における曲げ強度は、図-7 に示す通り、その平均値は一定の傾向が見られない一方で、最大値に

着目すると繊維径が大きい場合に増加する傾向が確認できる。また、いずれのシリーズにおいても N0 を上回った。

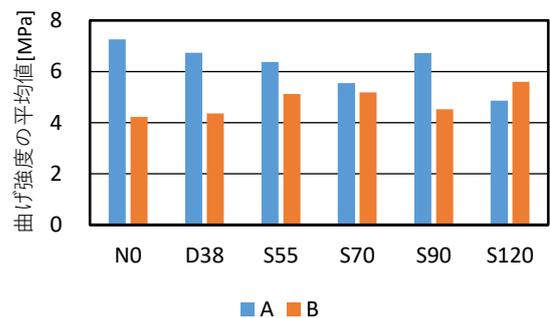
図-8 曲げ強度 A と曲げ強度 B の平均値の比較

図-8 に示す 2 つの曲げ強度の平均値の比較から、N0 に注目すると曲げ強度 A よりも曲げ強度 B が小さいことが確認できる。すなわち、層間が力学的な弱点となる

と考えられる。この一方で、S120 に関しては、曲げ強度 B が曲げ強度 A を上回っているため、金属繊維により特に曲げ強度 B を向上させ得るといった結果が得られた。

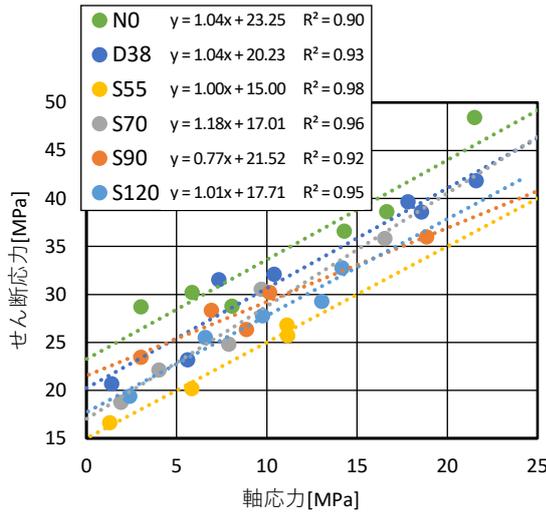
図-9 せん断試験における軸応力とせん断応力の関係

各シリーズから得られたせん断応力と、せん断破壊時の軸応力を図-9 に示す。また、最小二乗法により算出した式(2)から得られるせん断強度と摩擦係数を表-2 に示す。決定係数  $R^2$  は全てのシリーズで 0.9 以上となり、

摩擦係数は S90 を除いて 1.0 程度となった。

また、せん断強度において金属繊維を挿入した試験体の値は、総じて N0 よりせん断強度が低くなった。金属繊維のシリーズに関しては、S90 のせん断強度が最も大きかったが、摩擦係数が 0.77 と小さい。そのため、せん断強度の信頼性が低い可能性があることを踏まえると、いずれの場合も金属繊維を用いない N0 と同様のせん断強度と考えられる。

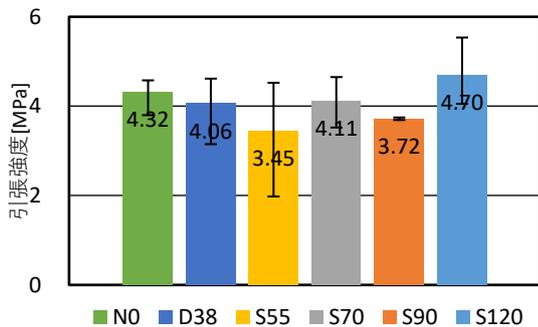
図-10 各シリーズの引張強度の平均値

図-10 に引張試験の結果を示す。引張強度の平均値に差はないが、エラーバーで示す引張強度の最大値に着目すると、金属繊維を埋設したものは、N0 と比べて引張強度が大きくなる傾向がみられる。さらに、S120 に関しては、引張強度の最大値が他のシリーズと比べて大きな値を示しており、金属繊維が力学特性を向上させ得ることが確認できる。この理由に関しては、曲げ試験結果と同様に、後述する金属繊維の挿入時に生じる空隙や、挿入角度による影響が少なく、金属繊維が期待通りに働いたためと考えられる。

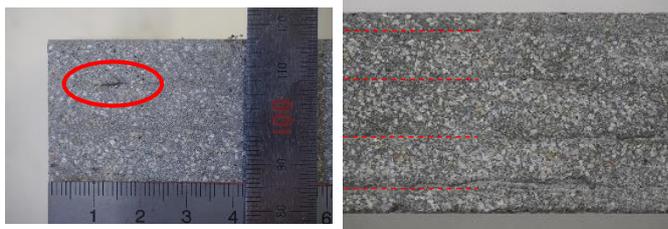
写真-5 コールドジョイント

写真-5 に、積層体から切り出した試験体表面の様子を示す。写真-5(a)のように、層間に空隙が生じた試験体が確認された。また、写真-5(b)のように、層間に目視可能な不連続層が生じた試験体が確認された。これらの不連続層が生じている試験体では、力学特性が低下したものと考えられる。

(a) 層間にみられる空隙 (b) 不連続層の様子

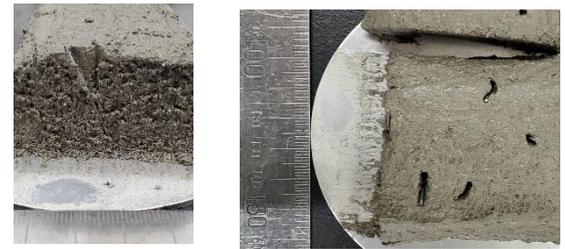
写真-6 積層後の金属繊維挿入に伴う空隙

本研究で提案する、層間へ金属繊維を挿入する段階において、金属繊維の周囲に意図しない空隙が生じる場合が確認された。積層体の作製時には、前述のように建設 3D プリンターを随時一時停止して、手動にて金属繊維を積層体の上部から挿入している。この際に、特に金属繊維が積層体に対して垂直にならない場合など、写真-6 と写真-7 に示すように金属繊維周囲に空隙が生じる場合が見られた。また、写真-8 に示す通り、試験後の試験体の破断面を観察したところ、金属繊維の周りに大小様々な空隙が生じている場合があった。この空隙が試験体の欠陥となり、力学特性に影響を及ぼしたと考えられる。この一方で、このような金属繊維周囲の空隙は必ずしも生じるものではなく、十分にモルタルが充填されて

(a) 横から見た写真 (b) 上から見た写真

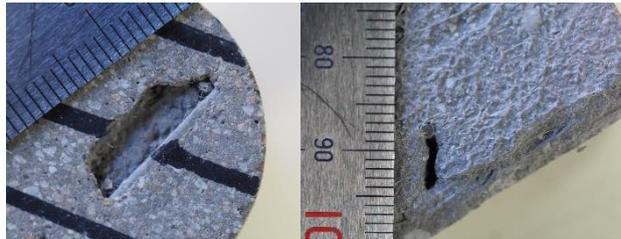
写真-7 成形時に見られた巻き込み空隙

(a) 横から見た写真 (b) 上から見た写真

本検討の範囲では、空隙を生じてしまう原因として、以下の点が考えられる。まず1点目として、金属繊維の挿入が必ずしも垂直に行われなかった点が挙げられる。特に直径の小さいS55やD38においては、挿入時に垂直を維持することが困難であった。鉛直方向からずれて角度が生じた状態で金属繊維をモルタルに挿入すると、写真-7のように金属繊維がモルタルを押しつけてしまい、空隙を巻き込んだと考えられる。2点目は、D38のように金属繊維が予め曲がっている場合や、Sシリーズが正確な直線形状ではない場合に、1点目と同様の理由で空隙を巻き込む場合があったと考えられる。最後に、建設3Dプリンターでは、積層後の試験体に振動を与えられないため、このような金属繊維による巻き込み空隙を除去することができなかつたと考えられる。これらの点は、今後の検討課題である。さらに、本研究では金属繊維を手作業で埋設しているが、実際の現場で使用の際は、金属繊維の埋設を自動化するための装置が必要である。この装置についても、今後の検討課題である。

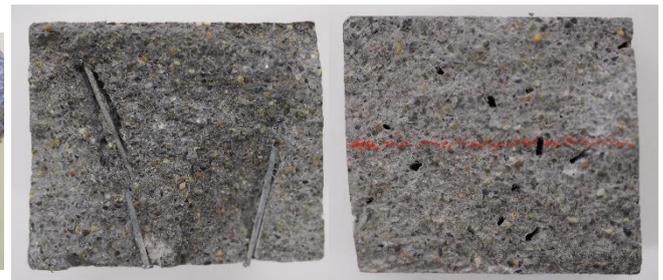
写真-8 曲げ試験体の破断面の様子

(a) 曲げ(a)の破断面 (b) 曲げ(b)の破断面
