論文 計測画像を活用した RC 造柱部材の損傷状態調査法の基礎的検討

要旨: 大地震が発生した際には被災建物の調査件数が膨大になることが予想され、現場での目視による調査では時間を要することや立入りが危険な建物の調査が行えないなどの問題がある。本研究では効率的な損傷状態調査法の確立を目的として、ピロティ柱を模擬した試験体を対象に、高解像度写真および点群データを用いた損傷計測を行い、コンクリートのひび割れ幅および浮き剥落の計測手法に関する基礎的検討を行った。高解像度写真計測は 0.50mm 以上のひび割れに対して概ね精度良く計測でき、点群データ計測は概ね実際の損傷状態を捉えており、精度良く計測できることを確認した。

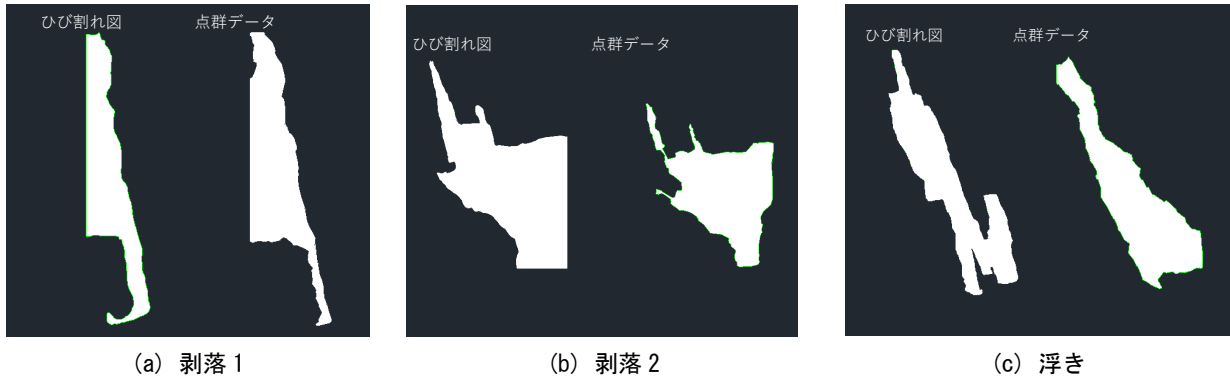
図-17 ひび割れ図と点群データの比較

本検討で点群データから求めた剥落 1、剥落 2・浮き部分とひび割れ図から求まる当該部分を並べた結果を図-17 に示す。また、目視計測によるひび割れ図から算出した面積と点群計測から算出した面積の結果および点群計測の目視計測に対する精度を表-9 に示す。

点群データから求めた浮き・剥落の面積とひび割れ図から求めた浮き・剥落の面積の誤差について、剥落 2 の点群データを見ると、右下部分の面積が大きく足りておらず、全体的に面積も小さくなっている。剥落 2 の軽側面の直交方向（柱幅面）から見た損傷状態を写真-2 に示す。撮影方向から見た際に、柱正面の隅角部の剥落が、黄色の丸で囲まれた部分のように側面側にまで完全に剥落しており、点群計測ではその部分を認識できなかったことが原因と考えられる。

剥落 1、浮きの点群データからの計測結果が目視計測結果と比べてわずかに大きくなった原因の一つとして、目視計測の方法が考えられる。本検討を行った柱試験体の実験において、目視によるひび割れおよび浮き・剥落の計測は OHP シートにそれら損傷部分を上からなぞるという方法を用いていた。本検討で対象とした 1/100rad. の負荷荷除荷時には浮き・剥落が大きく生じており、柱表面が膨らみ、OHP シートになぞる作業が難しくなり、正確な計測が出来なかった可能性が考えられる。しかし、剥落 1、浮きにおいては、わずかに点群データからの算定結果の方が上回っているものの比較的精度は良く、概ね実際の浮き・剥落状態を捉えているといえる。
