論文 PC 鋼棒で緊結した鋼板サンドイッチ工法による大地震で損傷した既存 RC 柱の耐震補強に関する研究

要旨：RC ピロティ建物について、大地震でその一部の RC 柱が著しく損傷したが、建物全体として補修補強して継続使用可能と判断された場合、著しく損傷した RC 柱の応急並びに恒久耐震補強が必要となる。本論文は、大地震で著しく損傷した RC 柱に、PC 鋼棒で緊結した鋼板サンドイッチ工法（以降：鋼板サンドイッチ工法）を適用し、補強後の RC 柱の耐震性能を検討したものである。3 体の試験体に対する載荷実験を行い、補強後の試験体の曲げせん断耐力及び変形能力の増加が確認できた。その結果から、鋼板サンドイッチ工法は大地震で著しく損傷した既存 RC 柱（損傷度 III-V）の応急並びに恒久耐震補強に適用できることを示した。

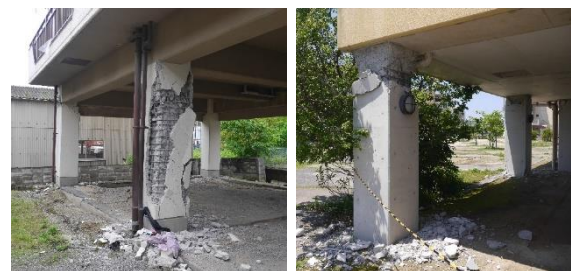
写真-1 大地震で損傷したピロティ RC 建物の例⁷⁾

写真-1 は熊本地震で著しく損傷したピロティ建物の実例⁷⁾を示す。手前の RC 柱が著しく損傷し、その他の RC 柱の損傷度合が軽微であることが読み取れる。著しく損傷した RC 柱の被りコンクリートが剥落し、鉄筋が露出しているため、日本建築防災協会発行の「震災建築物の被災度区分判定基準および復旧技術指針」⁸⁾に基づいて損傷度 V（鉄筋曲がりなど）と評価されている⁷⁾。本研究は損傷度 V の RC 柱を補強対象の一つとする。

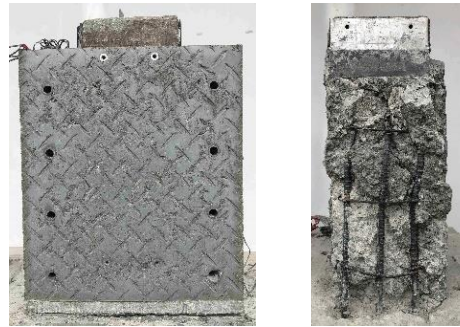
写真-5 荷重後補強試験体 R19-1-PP1-EP の状況

写真-5 の左側写真は、補強試験体 R19-1-PP1-EP の荷重後に、補強鋼板を取り除いた後の状況を示し、柱脚において増打コンクリートとスタブの間に貫通したひび割れが確認できる。補強コンクリートにはひび割れなどの異常が確認されていない。また、補強試験体 R19-1'-PP1-EP の最終状況は R19-1-PP1-EP とほぼ同じである。

写真-5 の右側写真は、R19-1-PP1-EP の増打コンクリートを更にはり取った後の状況を示す。増打コンクリートが柱主筋の裏側まで充填され、既存 RC 柱との一体化が確認された。また、元々あった大きいひび割れが増打コンクリートのモルタルによって充填された箇所も確認された。従って、当初に想定した欠損断面の修復機能が確認できた。

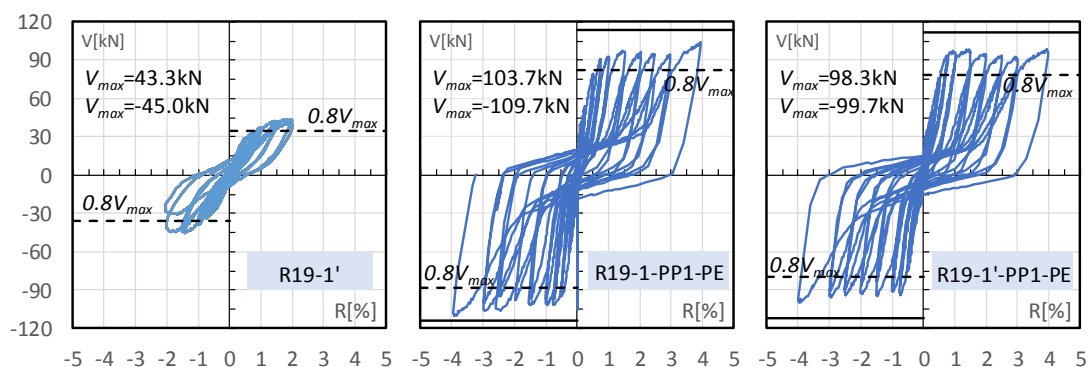
図-5 せん断力 V - 部材角 R (%) 関係

各試験体のせん断力 V と部材角 R との関係を図-5 に示す。まず、基準試験体 R19-1'は、せん断破壊先行の試験体として計画したが、せん断スパン比が大きいため、曲げ降伏後のせん断破壊となった。 $V-R$ 関係からも分かるように、 $R=\pm 0.5\%$ 以降、かつ、せん断ひび割れが発生した後においても耐力の増加が僅かに見られた。押し側では $R=2.0\%$ 、引側では $R=1.5\%$ でそれぞれ最大せん断力 ($V_{max}=43\text{kN}$, -45kN) に達し、 $R=2.0\%$ (引き:2 回目) において耐力が最大値の 6 割まで低下した。

次に、補強試験体 R19-1-PP1-EP は、押し側では $R=1.5\%$ 、引き側では $R=-2.5\%$ において、1 回目のピーク値が現れ、 $R=\pm 4.0\%$ まで載荷すると、耐力の更なる増加が見られた。その最大値は、 $V_{max}=103\text{kN}$ 、 -109kN である。その平均値 (106kN) は基準試験体 (44kN) の約 2.4 倍となる。

最後に、補強試験体 R19-1'-PP1-EP は、 $R=\pm 1.5\%$ において、1 回目のピーク値が現れ、 $R=\pm 4.0\%$ における最大せん断力は、 $V_{max}=98\text{kN}$ 、 -99kN であった。その平均値 (99kN) は基準試験体 (44kN) の約 2.3 倍となる。

一方、補強試験体 R19-1-PP1-EP の曲げ耐力が試験体 R19-1'-PP1-EP より大きくなった理由は、R19-1-PP1-EP の損傷度が IV-V 程度であったため、増打コンクリートと既存 RC 柱との一体化が試験体 R19-1'-PP1-EP (表面がなめらかで付着しにくい) より確保しやすかったからである。

図-5 より、補強試験体 R19-1-PP1-EP 及び R19-1'-PP1-EP の V - R 関係は理想的な紡錘形となっていない。その理由は、載荷時の観察及び変位計の計測結果より、補強された RC 柱本体の平行移動が生じていなく、逆方向に載荷する際に、柱脚に生じた大きいひび割れが閉合してから圧縮力を十分に抵抗するまでの間にせん断力の増加が小さく、補強された RC 柱本体がシフトする中立軸に対して剛体回転が生じ、制御変位が増加したからである。

補強試験体 R19-1-PP1-EP 及び R19-1'-PP1-EP の V - R 関係図中の実線は、文献 3) に示す略算式に基づいて計算した鋼板サンドイッチ工法で補強した RC 柱の曲げ耐力である。略算式による計算は、鋼板サンドイッチ工法で補強した RC 柱の全主筋が降伏していることを仮定している。しかし、本実験では、R19-1-PP1-EP 及び R19-1'-PP1-EP の最も圧縮側にある主筋が、正負載荷時共に降伏していないことを確認したため、これは、略算式による計算値が大きかった原因と考える。
