# 論文 丸鋼鉄筋を補強筋として用いて補修した RC 橋脚の耐震性

**要旨：**著者らはこれまでに曲げ破壊した RC 橋脚を対象として、最近の補修工法であるひずみ硬化型セメント系複合材料 (SHCC) を吹付け施工した補修後 RC 橋脚の補修性能の検討を実施してきた。本研究では、RC 橋脚の塑性ヒンジ区間の損傷低減を目指し、著者らの既往研究に引き続いて、SHCC を吹付け施工した塑性ヒンジ補修部を対象に、丸鋼鉄筋を補強筋として用いた効果について、正負交番載荷実験により検討している。その結果、丸鋼鉄筋と SHCC により補修した試験体では、補強筋挿入による耐力上昇を抑えつつ、変形性能は補修前と同程度以上に回復すること、並びに丸鋼挿入区間では、補修部の損傷低減効果が示された。

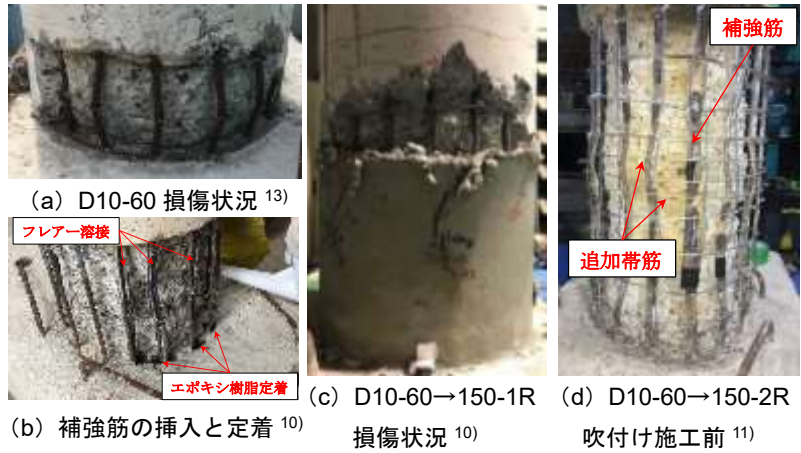
写真-1 これまでの実験による損傷状況と補修方法

写真-1に本研究での補修試験体に対するこれまでの載荷実験による損傷状況と補修方法を示す。写真-1(a)にD10-60の損傷状況、並びに補修方法を示す。かぶりコンクリートの剥離・剥落、並びに主筋がはらみ出す程度まで損傷させた試験体を対象とし、橋脚基部から高さ300mmを補修範囲とした。写真-1(b)に補強筋の挿入と定着状況を示す。補修範囲のコンクリートの研り、並びに補強筋をフーチングに定着させるための穴の削孔を実施した。補強筋の上端と下端はそれぞれ、フレアー溶接とエポキシ樹脂により定着した。写真-1(c)にD10-

60→150-1Rの損傷状況を示す。補強筋を挿入した補修範囲での損傷は軽微であり、補修部上部で曲げ破壊を生じさせることで、再度補修実験を可能とした。写真-1(d)にD10-60→150-2Rの吹付け施工前の状況を示す。D10-60→150-1Rのコンクリートを研り、破断した主筋を補う目的で補強筋、並びにはらみ出しを抑制するために帯筋を追加した。

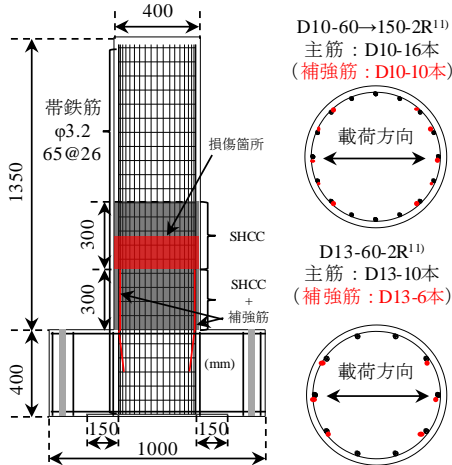
図-2 D10-60→150-2R<sup>11)</sup>の形状と寸法

図-2に本研究の補修の対象となるD10-60→150-2Rの形状と寸法、並びに写真-2, 3にD10-60→150-2RとD13-60-2Rの損傷状況を示す。試験体は実大円形RC橋脚<sup>12)</sup>の1/5縮小試験体であり、橋脚高さは1350mm、断面寸法は直径が400mmの円形断面としている。D10-60→150-2RとD13-60-2Rの主筋は、それぞれD10異形鉄筋を16本、D13異形鉄筋を10本とし、軸方向鉄筋比を1%としている。橋脚基部から高さ300mmにおいて補強筋はそれぞれ、D10異形鉄筋を10本、D13異形鉄筋を6本挿入している。D10-60→150-2Rの損傷状況は、正負側両側において橋脚基部から高さ300~400mmでの補修材の剥離、主筋の破断が生じている(写真-2)。D13-60-2Rの正側の損傷状況は、橋脚基部から高さ450mmまでの補修部では損傷は生じず、補修部上部でのかぶりコンクリートの剥離損傷が生じている(写真-3(a))。D13-60-2Rの負側の損傷状況は、橋脚基部から高さ300~400mmで

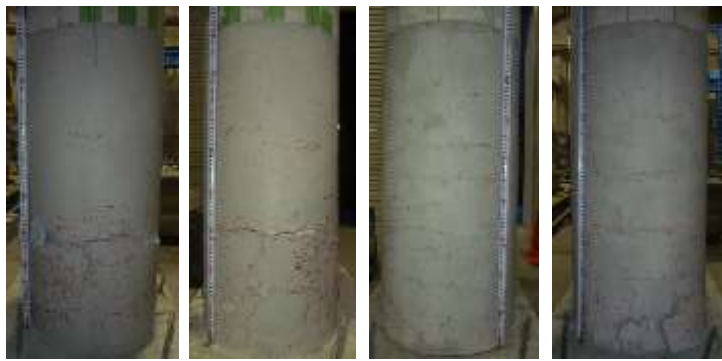
写真-6 損傷状況  
(D10-60→150-3R)

写真-6 と写真-7 に試験後の D10-60→150-3R と D13-60-3R の損傷状況を示す。D10-60→150-3R では、曲げによる水平ひび割れと、水平ひび割れが進展して形成された斜めひび割れが複数微細ひび割れとして生じた。最大耐力付近にて主筋の切除箇所の下端 (橋脚基部から高さ 300 mm の付近) において水平ひび割れが局所化した。最大耐力以降では、局所化した水平ひび割れの開閉により、ロッキング挙動を示した。終局以降、圧縮側の補修材は丸鋼鉄筋のはらみ出しにより剥離が生じたが、橋脚基部や補修部上部の損傷が軽微であったことから、主筋の切除位置に損傷が集中したものの、補修部補強筋としての丸鋼を用いたことにより損傷低減効果を示したといえる。

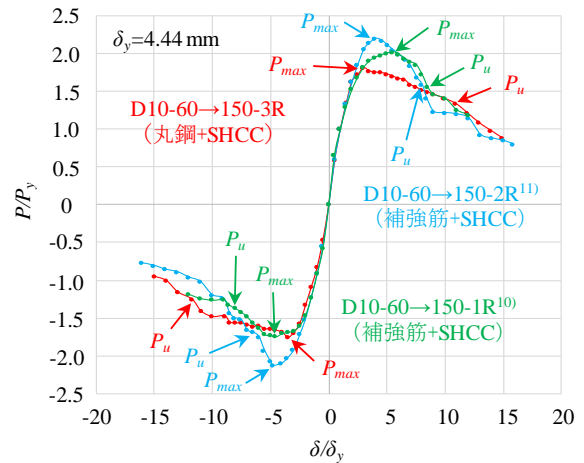
図-7 D10 試験体

ここでは、各試験体の荷重変位関係を降伏荷重  $P_y$  と降伏変位  $\delta_y$  により正規化した包絡線により比較を実施している。図-7、図-8 に文献 10, 11), 及び本研究において検討してきた試験体の包絡線の比較を示す。各試験体の包絡線の比較により、本節の丸鋼を補修部補強筋として用いた補修工法の補修効果を検討した。図-7 の包絡線の比較に用いた試験体は、D10-60→150-1R, D10-60→150-2R, 丸鋼を補修部補強筋として挿入した D10-60→150-3R とした。図-8 の包絡線の比較に用いた試験体(載荷軸力 60kN 下)は、D13-60-1R, D13-60-2R, 丸鋼を補修部補強筋として挿入した D13-60-3R とした。

図-7 の包絡線の比較により、丸鋼を挿入した D10-60→150-3R の初期剛性は、D10-60→150-1R, D10-60→150-

2R と同程度であることを示した。D10-60→150-3R は、D10-60→150-1R, D10-60→150-2R と比較して早期に最大耐力到達後、荷重低下を示した。D10-60→150-3R の最大耐力は、D10-60→150-1R, D10-60→150-2R と比較して低いことを示しており、主筋に丸鋼を用いた挙動と類似している傾向が示された<sup>3)</sup>。D10-60→150-3R の終局変位については、D10-60→150-1R, D10-60→150-2R と比較して大きく、塑性変形性能の向上を示した。これは、丸鋼鉄筋によるロッキング挙動、並びに SHCC が有する剥離抑制効果による丸鋼のはらみ出しの抑制によるものと考えられる。

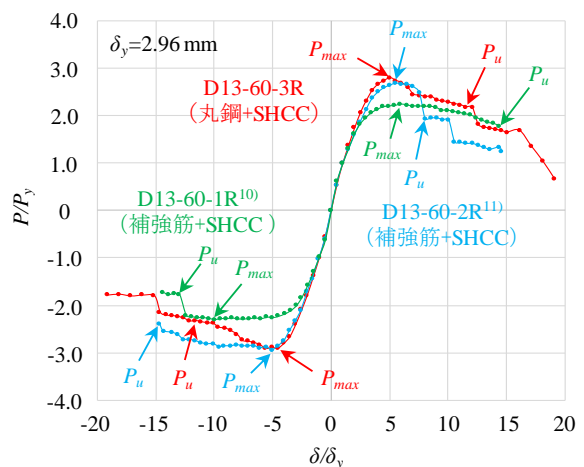
図-8 D13 試験体

図-8 の包絡線の比較により、丸鋼を挿入した D13-60-3R の初期剛性は、D13-60-1R, D13-60-2R と同程度であることを示した。D13-60-3R は、同様に D13-60-1R, D13-60-2R と比較して早期に最大耐力到達後、荷重低下を示した。D13-60-3R の最大耐力は、D13-60-1R よりも高く、D13-60-2R と同程度であることから、最大耐力の回復が可能であった。D13-60-3R の終局変位は、D13-60-1R と比較して小さいが、D13-60-1R の耐力程度を保持しており、塑性変形性能の回復が示された。D13-60-3R の最大耐力の向上は、D13-60-2R の主筋の損傷状況が軽微であった

こと、はらみ出しが顕著であった負側の主筋1本のみの切除としたため、引張鉄筋比が高かったことが要因として考えられる。最大耐力以降については、はらみ出しが生じていた橋脚基部の元の主筋に損傷が集中し、低サイクル疲労破断が生じたが、水平変位が40mm付近まで補修前の試験体の耐力を下回ることはなかった。
