論文 RC 造建築物の経年劣化による構造性能の低減に関する考察

佐藤 圭裕^{*1}・高橋 典之^{*2}

要旨：竣工後 50 年以上が経過した文化的価値を有する RC 造建築物のなかには、構造安全性の確保がなされないまま放置・解体されてしまう事例があり、維持・保存技術や使用安全性の確保が求められている。本研究では建設後何度か仕上げに手が加えられた RC 造建築物を対象として、現状観察されるひび割れ幅から見かけの劣化度を分類した。また、劣化度に対する構造性能の低減方法として、別途提案された指標を適用し、静的増分解析結果と微動計測結果との比較より妥当性や問題点を考察した。

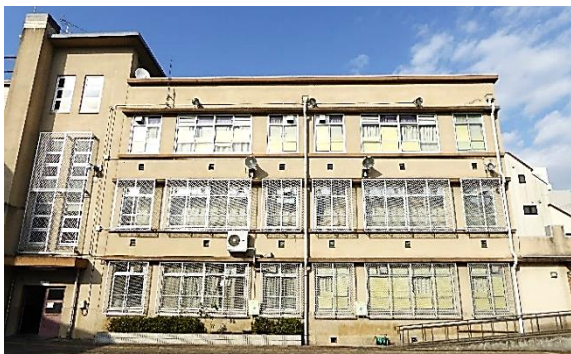
写真-2 旧校舎増築部正面

本論で新たに検討対象とする文化財建築物は、現在は博物館として利用されているK市所有の旧学校施設のうちの旧校舎増築部である(写真-1, 2)。

K市の旧学校建物(現博物館)は、旧講堂、旧校舎、旧校舎増築部の3棟からなり、検討対象とする旧校舎増築部は3階建てのRC造建築物で、昭和31年に竣工している。現在では旧校舎と旧講堂が美術工芸品や古文書の展示室として利用されており、それらの備用品の収納スペースや職員室として旧校舎増築部が利用されている。
