論文 複数の橋梁定期点検調書データを用いたコンクリート構造物における早期劣化および施工時の不具合傾向の分析

要旨：本研究は、複数の道路管理者グループの計 21000 橋あまりの橋梁の定期点検調書を用いて、コンクリート構造物の早期劣化や、施工時から存在すると思われる不具合の傾向の分析を行うことにより、今後のコンクリート構造物の新設および維持管理コストの低減に役立てることを目的とした。結果として、施工時から存在すると思われる損傷は、おおよそ半数前後の非常に高い割合で存在していることが判明した。これらの結果より、不具合の事例に留意した施工を行うことで、初期品質の高いコンクリート構造物を増やすことで、将来の維持管理コストの低減や、長寿命化ができる可能性があると考えられる。

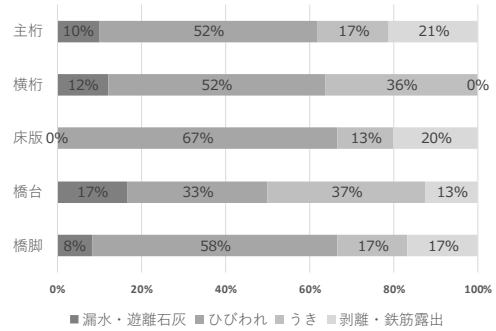
図-1 データ a の部材別の損傷割合

データ a に関しては、表-3 に示す対象の 57 橋について、C 判定は 51 橋、また E 判定は 6 橋であった。対象橋梁の損傷を抽出し、損傷の種類とその損傷の集計を行った。C 判定の各部材ごとの損傷割合を図-1 に示す。全 5 つの部材種類のうち、橋台を除いた各部材において、ひびわれが損傷の 5 割以上を占め、最も多くを占めていた。また、詳細な統計は取っていないが、ひびわれの多くは乾燥収縮によりできたものが多いように見受けられた。また、E 判定の損傷については、「豆板」「うき」「剥離・

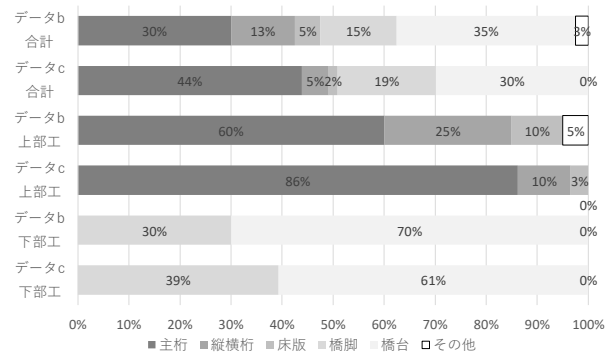
図-2 データ b および c における損傷部材割合

データ b および c に関して、データ全体、そして上部工と下部工それぞれの損傷部材の割合は、図-2 のようになった。データ b および c とともに、上部工は主桁に損傷が多く、下部工は橋台に損傷が多い傾向であった。また、データ b および c とともに同様の傾向であった。

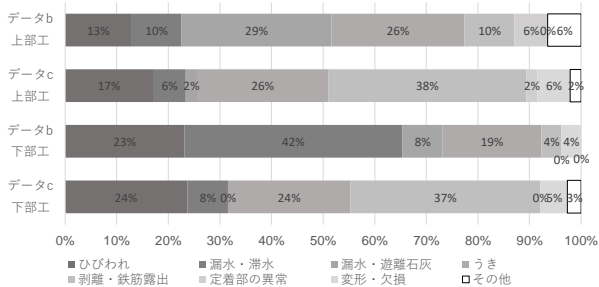
図-3 データ b および c における損傷種類割合

調書に記載されている損傷種類について、上部工と下部工それぞれの割合を図-3 に示す。データ b は、上部工では「漏水・遊離石灰」が多い割合でみられ、下部工は「漏水・滞水」が多い割合でみられた。データ c では上部工、下部工どちらも「剥離・鉄筋露出」が多く見られた。ひびわれ、うきはどちらのデータにも同様の割合でみられた。

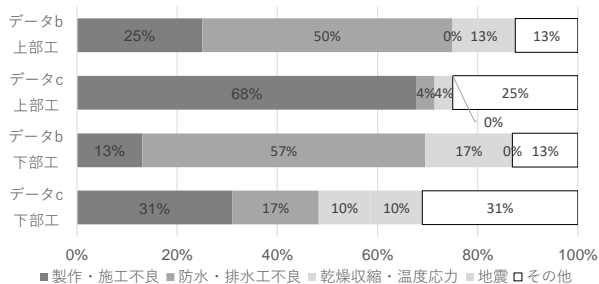
図-4 データ b および c における損傷原因の割合

また、点検調書に記載されている、損傷原因の割合を図-4 に示す。損傷原因の割合とは、点検調書に記載されているすべての損傷原因の中から同じ損傷原因の割合をまとめたものである。データ b の上部工では、「防水・排水工不良」が 50% と多く存在しており、またデータ c の上部工では「製作・施工不良」が約 68% 程度で、同じ上部工でも損傷原因は大きく異なっていた。データ b の下部工は、上部工と同じく「防水・排水工不良」が多く存在しており、約 57% 存在していた。またデータ c の下部工は様々な原因が存在しており、最も多い原因は「製作・施工不良」で約 31% であった。

「防水・排水工不良」が多く見られた。データ c には上部工では「うき」「剥離・鉄筋露出」を、下部工では「剥離・鉄筋露出」を「製作・施工不良」として判定していたため、結果として「防水・排水工不良」の割合が小さくなった可能性も考えられる。

また、データ b および c で、上部工と下部工を比較すると、損傷原因の「乾燥収縮・温度応力」が上部工ではあまり見られず、下部工の方で多く見られる傾向があった。

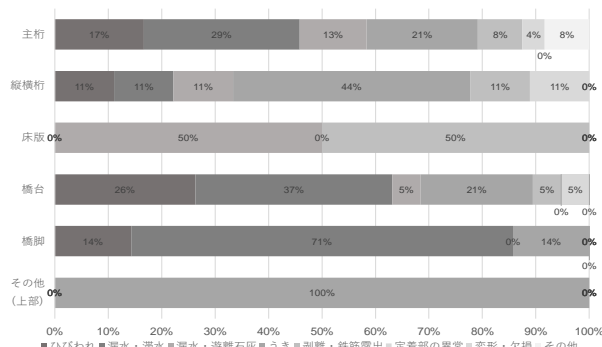
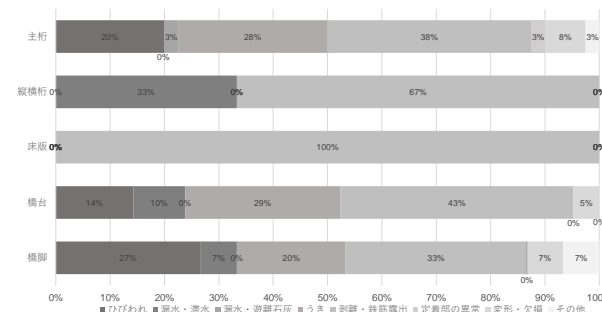
また、データ b および c について、部材別の損傷種類を、それぞれ図-5 および図-6 に示す。このうち、床版は損傷数が少なく、あまり傾向を把握できなかった。これらの部材ごとによる損傷の割合の結果からは、損傷の割合は上部工、下部工に分けてみた傾向とそれほど大きな違いは少ないと考えられた。

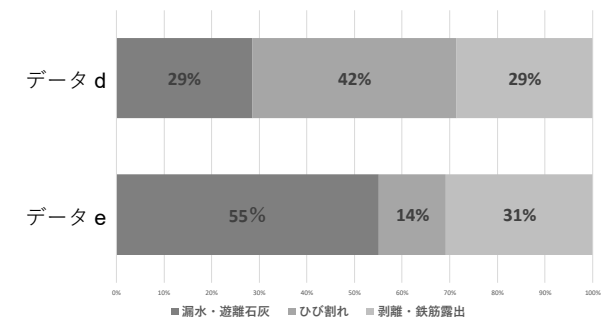
図-7 データ d および e における損傷割合

対象としたデータのうち、C 判定の損傷割合を図-7 に示す。結果として、2 つの道路管理者で異なる傾向がみられた。データ d ではひび割れが最も大きい割合を占めたのに対し、データ e では漏水・遊離石灰が最も大きい割合を占めた。なお、データ d については表-3 に示すように、対象橋梁数が 7 橋と非常に少なく、統計結果としては、あまり信頼性が低いデータであった。

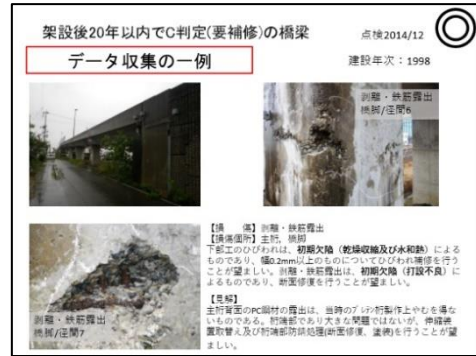
図-8 「◎」と判定した例

表-4 に示す各記号を与える場合の判断としては、例として図-8 のように、調査書に「乾燥収縮及び水和熱と打設不良による初期欠陥」と記載があった場合は「◎」、図-9 のように、点検調査書から鉄筋露出が見られ、鉄筋露出付近が空洞となっており、充填不足が原因と思われる損傷が複数見られ「打設の不具合」と判断した場合は「○」、図-10 のように、亀甲状のひび割れが複数見られるが、損傷原因が「よくわからない」と記載があった場合は「△」とした。例えば調査書に、「塩害と特定」と記載があった場合は、環境条件による損傷として「×」とした。

作成した損傷判定用の資料の例を、図-8 から図-10 に示す。作成した資料には、「橋梁名」「架設年次」「点検日時」「全体写真」「場所」「損傷写真」「損傷種類」「損傷原因」「損傷に対するコメント」などが記載されている。

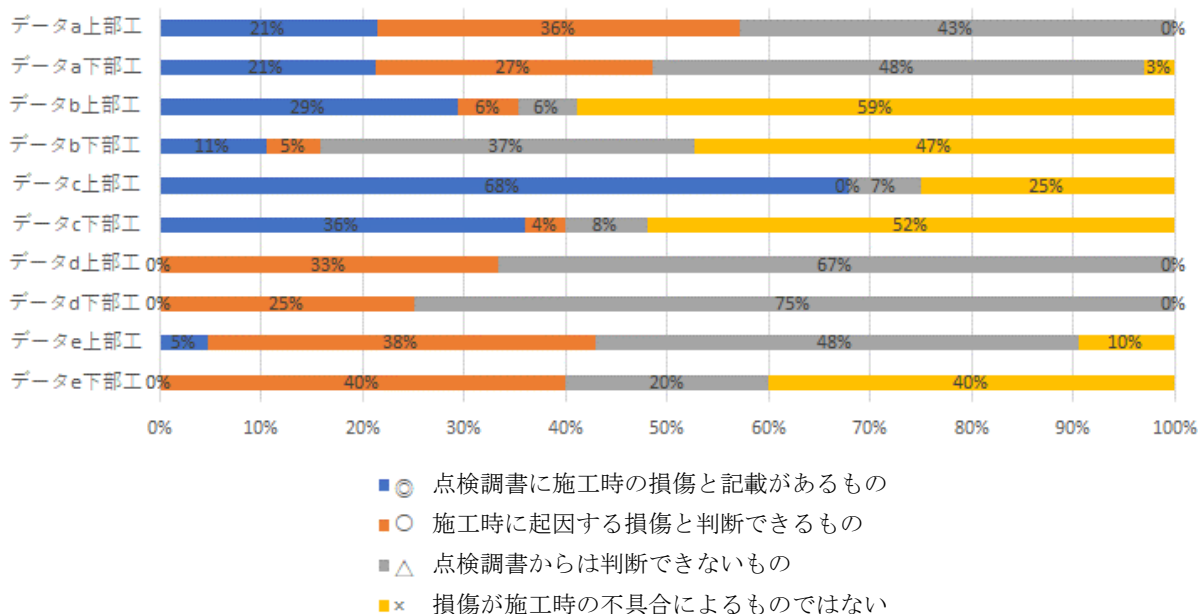
図-11 損傷原因判定記号による損傷割合

今回検討を行った、5 つの道路管理者の検討結果について、上部工および下部工ごとに判定結果を図-11 に示す。点検調査書に施工時の不具合と記載がある「◎」については、最も高いものがデータ c 上部工の 68%、次いでデータ c 下部工の 36%と非常に高い値を示している。反対に、データ e の上部工は 5%であり、データ d の上部工と下部工、データ e の下部工では 0%であった。

調査書に施工時の不具合と記載があった「◎」に加え、施工時に起因する損傷と判断できた「○」を併せ、「◎」と「○」の合計に着目すると、最も高いのはデータ c 上

部工の68%、次いでデータ a 上部工の57%と、非常に高い値を示していた。

逆に、低い方に着目すると、最低のデータ b 下部工でも16%であり、次いでデータ d 下部工の25%となった。この「◎」と「○」の合計に着目した結果では、全体として、16~68%の割合で損傷が存在することが判明した。

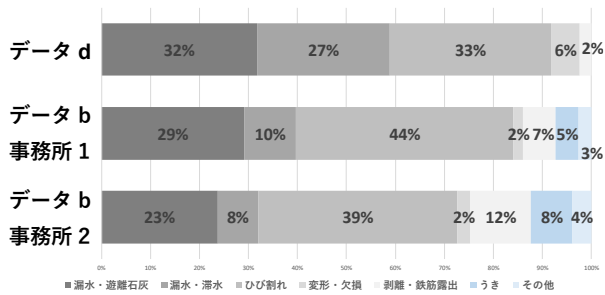
図-12 データ d とデータ b の損傷割合の比較

データ b の事務所 1 および事務所 2 での B 判定の損傷傾向と、近隣に位置するデータ d を比較したものを図-12 に示す。2 つの事務所を見てみると、ひび割れが 40% を超え、割合として最も大きいなど類似の傾向があることが分かった。しかし、データ d とデータ b の事務所 1 では漏水・滞水とひび割れで差が 10% 以上見られるなど、違う傾向が得られたが、それ以外については点検要領に若干違いはあるものの、同様の傾向がみられた。

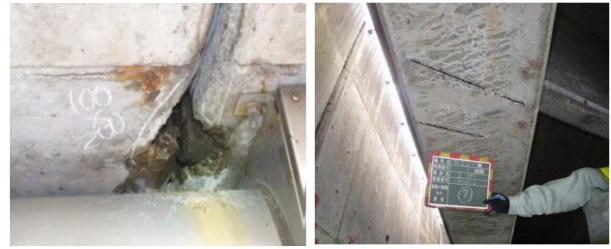
写真-1 にデータ b の B 判定の損傷写真を、写真-2 にデータ d の C 判定の損傷写真を示す。比較してみると、2 つの損傷程度にそれほど大きな差はないように思われる。この程度の損傷でもデータ b で B 判定となっているのは、データ b の道路管理者での対策区分判定の基準は、他とは差があった可能性が考えられる。

写真-1 データ b での B 判定の鉄筋露出の写真

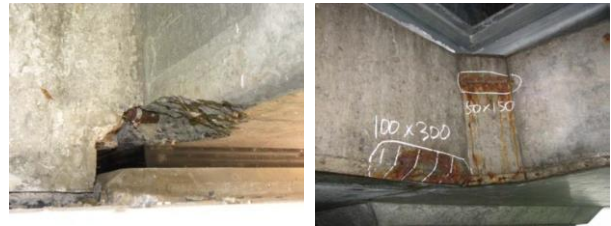
写真-2 データ d での C 判定の鉄筋露出の写真
