# 論文 水の影響を受けた鋼板接着補強 RC 床版の疲労耐久性

**要旨** : RC 床版は、水張り条件下での鉄輪方式の輪荷重走行試験では、乾燥条件下に比較して疲労耐久性が低下することが確認されている。本実験では、RC 床版下面に鋼板接着補強を行った後から、ゴムタイヤ式の輪荷重走行試験機を使用して、床版上面に水を滞水させた条件下で鋼板接着補強の効果と疲労耐久性の低下について検討した。実験結果から、補強後から水張り条件下の補強効果は、無補強床版に比べると 17 倍程度で、乾燥条件下に比べると 1/6~1/7 程度低下することが確認された。

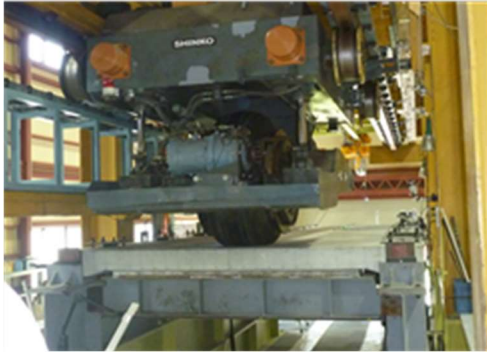
写真-1 輪荷重走行装置

輪荷重走行試験では、写真-1 のゴムタイヤ自走式の走行載荷装置を使用する。試験体は、図-2 に示す載荷装置の支持桁上に2体連続（試験体と試験体は接触しないように約5mmの隙間を開けてゴム板を挿入）して配置し、床版支間中央をタイヤが走行する方式である。走行荷重は、都内で観測される輪荷重の最大値に相当する160kN一定とした。

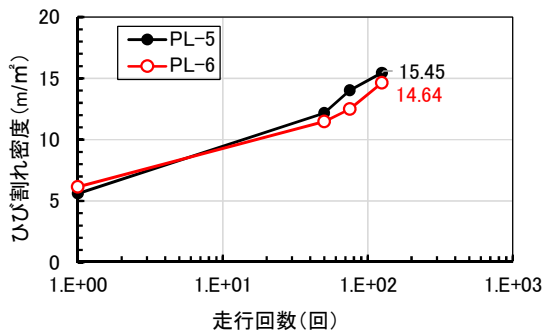
図-3 160kN 走行載荷ひび割れ密度の推移

東京都建設局では、床版下面のひび割れ損傷ランク c～d<sup>0</sup>を目安に下面から補強を行うため、本実験での初期ひび割れ導入は、ランク d のひび割れ密度が約15m<sup>2</sup>となる走行回数を目標とした。走行回数とひび割れ密度の関係は、図-3 に示すとおり、PL-5 及び PL-6 とともに125回でひび割れの導入を完了した。

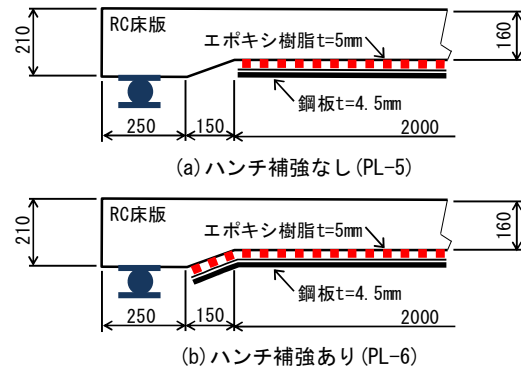
図-4 鋼板接着の仕様 (単位 mm)

初期ひび割れを導入した試験体2体に対して、東京都の鋼板接着補強要領に準じてり図-4 (a)ハンチ補強なし (PL-5)、図-4 (b)ハンチ補強有り (PL-6) の鋼板接着補強を施工した。具体的な鋼板接着の割り付けは、図-5 に示す3分割とし、添接板の重ね幅は400mmである。

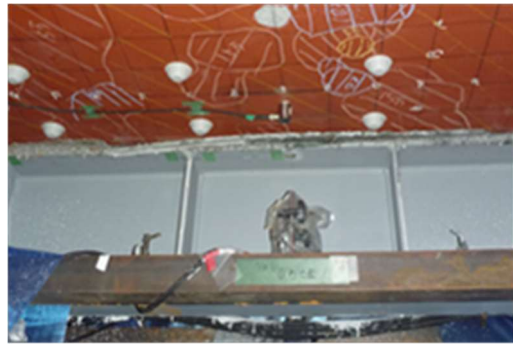
写真-3 PL-6 中央横桁上面シール材のはみ出し

走行回数と剥離面積率の関係は図-6に、剥離の進展状況は図-7に示すように、PL-5とPL-6いずれも10万回を超えて以降徐々に剥離面積が増加していった。また、PL-6は16万回以降に写真-3に示す中央横桁上の調整モルタルの抜出しが起こった後、その床版端部上面(中央横桁近傍)でせん断ひび割れが発生し漏水が確認された。

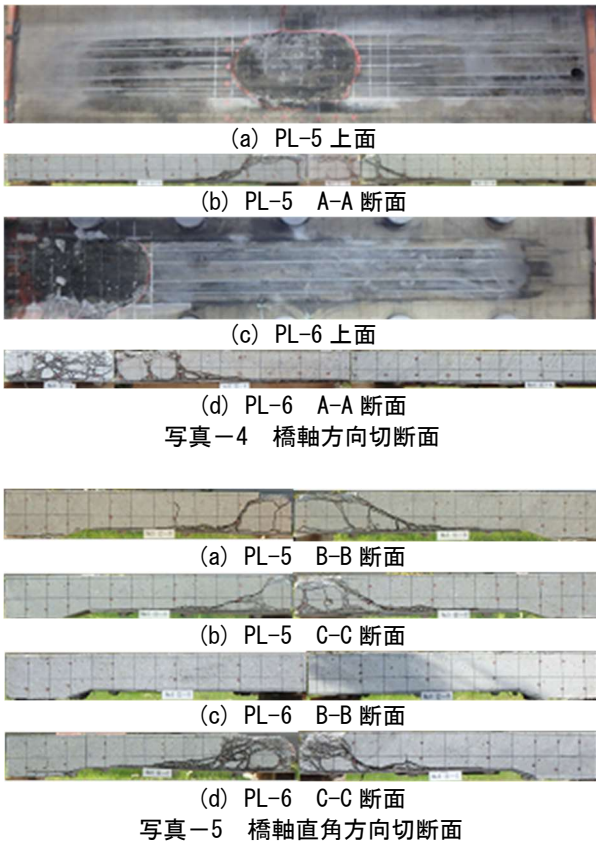
写真-4(b)ではPL-5上面押抜きせん断破壊面からほぼ45度の角度で床版下面に達するひび割れが確認できた。写真-4(c)のPL-6上面の破壊箇所(砂利化)は、中央横桁から右側に分布していた。

写真-5(a)(c)のB-B断面を比較すると、PL-5は押抜きせん断破壊の領域が広く、PL-6は破壊位置から離れているため押抜きせん断破壊領域がなかった。

なお、以前に実施されたPL-1~4での乾燥状態の実験で確認された走行ライン切断面の鉄筋位置に発生した水平ひび割れは、PL-5とPL-6では確認されなかった。しかしながら、乾燥状態での疲労促進実験では確認されなかった現象として、浸透した水が輪荷重の影響を受けて発生したひび割れを起点として砂利化が急速な進行したことを示すひび割れに沿った幅2~3cmの骨材分離が確認された。

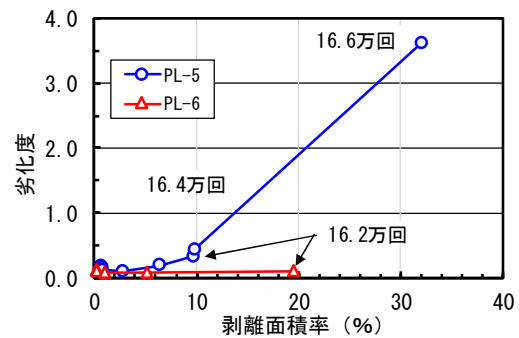
図-11 剥離面積率と劣化度

補強後の剥離と劣化度の関係を図-11に示す。PL-5の劣化度は、剥離面積率10%まで微増し、剥離面積率10%を超えてから約2,000回走行後に押抜きせん断破壊が生じて剥離面積率は32%、劣化度 $D\delta$ は3.6まで急増した。

一方、PL-6の劣化度は、床版端部付近で剥離が増加し押抜きせん断破壊が生じたためほとんど増加しなかった。

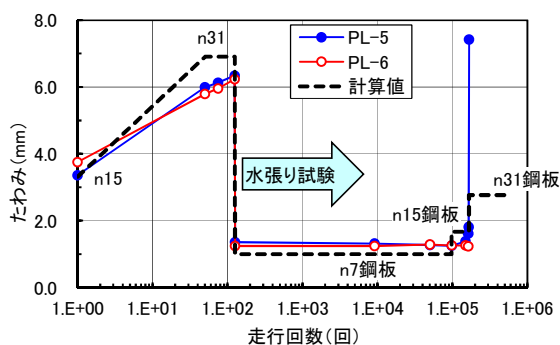
図-12 活荷重たわみと計算値の関係

また、実験開始から破壊までの床版中央点の活荷重たわみとたわみ計算値の関係を示す図-12 から、PL-5 は  $n=15$  鋼板の計算値 1.60mm 超え急激に破壊したことが確認できる。水張り条件下では、補強後のたわみの推移がたわみ計算値「 $n=15$  鋼板」を超えると脆性的に破壊する可能性があることが判明した。

本実験でも、走行回数に対する図-12 のたわみと図-

10 の劣化度の推移から、たわみの解析値と実験値は類似した傾向を示し、無補強床版のダメージを評価する松井<sup>9)</sup>の劣化度は、鋼板接着補強の補強効果にも適用できることを確認した。
