報告 地方自治体職員によるコンクリート橋の補修の実践および補修品質向上手法に関する検討

要旨：インフラ構造物の維持管理が課題となっている地方自治体のうち、玉名市役所が管理する橋梁を対象に、まず、点検から補修設計、および、補修工事までに要する費用に関する分析を行った結果、補修工事に最も多くのコストがかかることが明らかとなった。次に、補修コストを削減する方法として、市役所職員が自ら補修する方法（直営施工）を提案し、コンクリート橋の断面修復に関する直営施工を実践した上で、課題を抽出した。最後に、補修品質を向上させるために整備した断面修復マニュアルの概要について述べた。

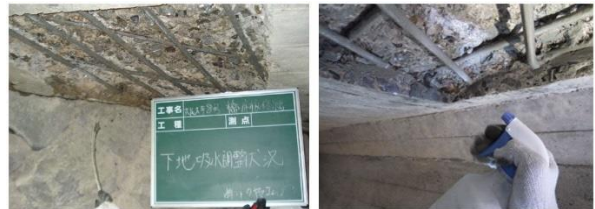
写真-5 既設コンクリートの下地面にEVA系プライマーを噴霧機で塗布する状況（業者施工）

専門業者が行う現場を調査したところ、既設コンクリートのはつり面に塗布するプライマーはEVA系を使用している場合がおおよそ8割であり圧倒的に多かった。また、その塗布には噴霧機を使用していた。さらには、プライマーとしての使用だけでなく、下地の吸水調整として塗布する事例も多かった（写真-5）。さらには、プライマーの代わりに水湿で施工する業者もあった。しかし、水湿は既設コンクリートの状況が悪いと、その散布水量の管理が難しく、熟練の左官工であっても、水分過多になる事例も認められた（写真-6）。

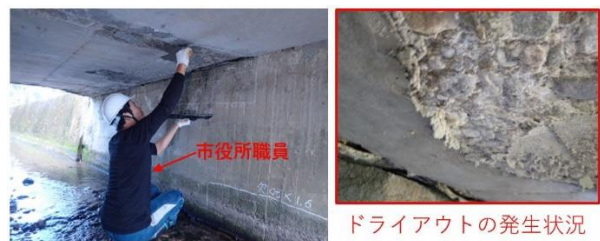
写真-7 豆板部の断面修復で生じたドライアウト事例（直営施工）

直営施工で豆板部の断面修復を行う場合、刷毛塗りでEVA系のプライマーを塗ろうとすると、粘性がないため、上向きに施工する際、刷毛に沿って手首まで液垂れが生じ上手に塗布できなかった。その状態で断面修復するとドライアウトが発生した（写真-7）。また、現場でエポキシ系のプライマーを使用した結果、施工技量の低い職員

であっても重力に抵抗して既設コンクリート面に容易に留まった。これは、粘性が高く塗り易く、物理的な粘着力がEVA系より強いため、熟練工のようなしごき（擦り付けて塗りつけるような塗り方）を要せずとも断面修復材が自重で落下しにくかったと推察できる。そのため、エポキシ系のプライマーは、左官に関する技能が未熟な市役所職員には、使い勝手が良いという結果となった。

4.で述べた直営施工の結果、ならびに5.で述べた調査結果に基づき、玉名市役所の直営の断面修復（左官工）では、通常ならば1回の施工であるプライマー塗布の工程を、材料別の指触時間の違い、既設コンクリートの吸水抑制に配慮し次のように変更した。まず、はつり後にEVA系を下地の吸水調整として噴霧機で塗布し、養生時間に留意して指触を確認した後、次に追施工可能なエポキシ系のプライマーを刷毛塗りで、指触を確認し、速やかに断面修復を施工する工程を追加した（図-7）。この方法の妥当性について検証するため、断面修復材の付着状況に対して、衝撃弾性波法による検査手法（i-TECS法⁹⁾）で調査したところ、直営施工は専門業者施工と同等の施工品質を有していることが証明された。
