論文

[1117] ポリマーコンクリート埋設型枠を用いたRC部材の温泉地暴露試験

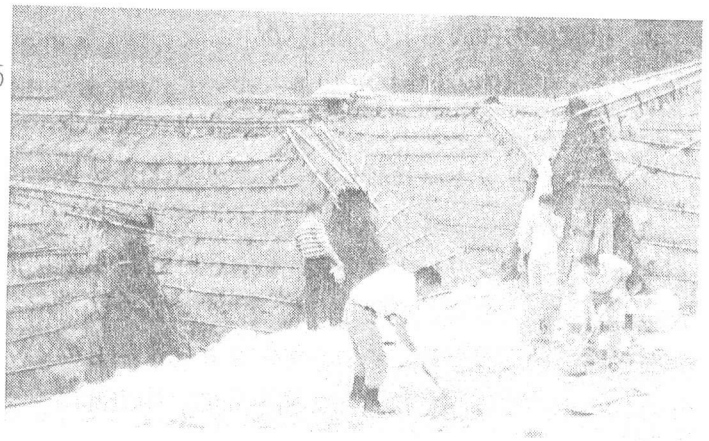
写真-1 別府明礬温泉暴露場

供試体の放置場所は写真-1に示す別府明礬温泉「湯の花」製造小屋の一角であり、その横を流れる溝の水温は表-5に示すように29°C~70°C、水素イオン濃度は3.4~2.4であ

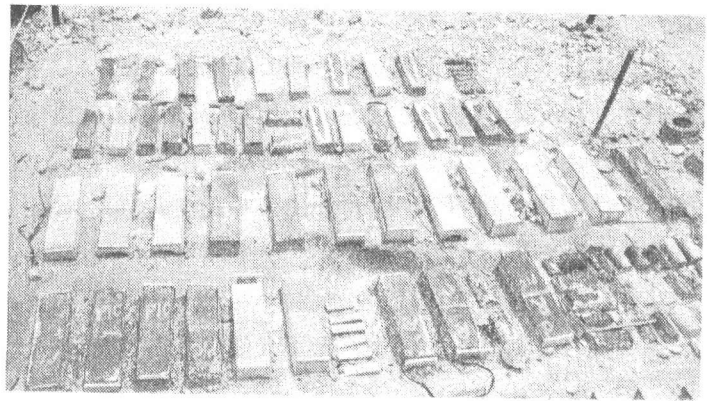
写真-2 4年後の暴露状況

供試体は写真-2のように土壤中に横方向に半分まで埋め、1カ月、6カ月、1年、2年、4年の各暴露期間で劣化状況を調べた。

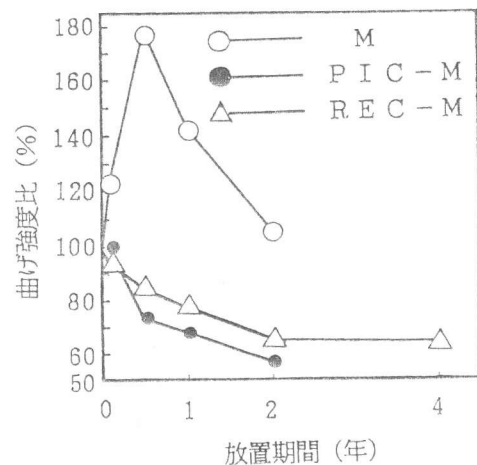
図-8 モルタルの曲げ強度比

腐食に伴うモルタルおよびコンクリート供試体の曲げ
強度の経年変化を図-8および9に示す。セメントモル
タルおよびコンクリートの供試体では暴露後半年で最大
強度に達するが、その後急速に低下し、4年後には強度
試験を実施できない状態であった。一方、ポリマーモル
タルおよびコンクリートの強度は暴露期間と共に徐々に
低下するが、4年後の曲げ強度の低下率は40~50%であ
った。
