[2128] ガス爆発による鉄筋コンクリート建築物の破壊と補修

竹下 輝*1・高本秀幸*2・谷川達彦*3・竹田仁一*4

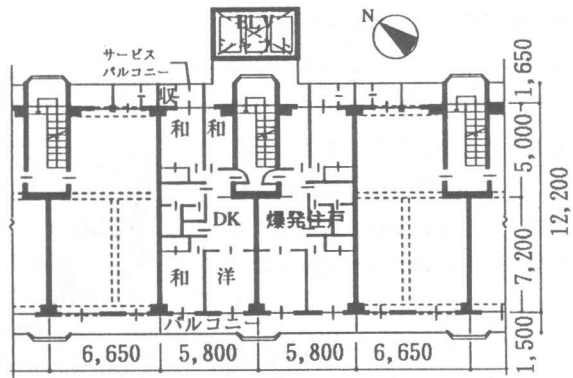
図-1 爆発階(11階)の平面

研究対象とした建築物は地上11階、塔屋1階の集合住宅で、6階までSRC造、7階以上RC造(1種軽量コンクリート $F_c = 210\text{kgf}/\text{cm}^2$)であり、1階は店舗、2階以上が集合住宅になっている。1戸毎に厚さ18cmの耐力壁(2階から11階まで連続している)で区切られ、2戸毎に共用の階段室(厚さ18cmの耐力壁で仕切られている)が設けられている。図-1は平面図である。基礎は場所打ちコンクリート杭(長さ19m)、支持地盤は密な細砂層である。

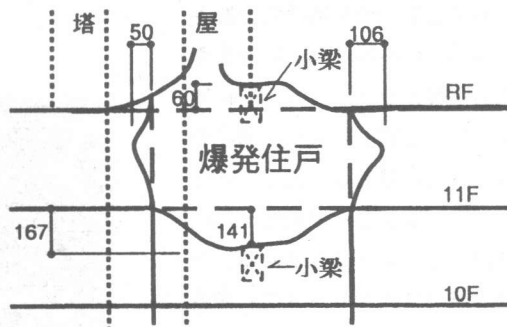
図-2 爆発による床・壁・小梁の残留変形(拡大して示す。数字は最大値である)

それらの変形の概要及び最大変形を図-2に示した。

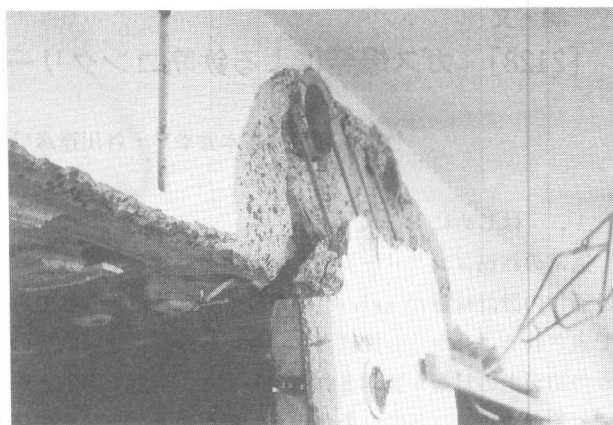
写真-1 バルコニー側壁上部のコンクリート剥離状況及びアルミサッシュと周囲の枠材がガラスとともに飛散した状況

この事故で、最も特徴的な被害は、南西側のバルコニーに面する二室の引違ガラス戸（1.75 m × 1.80 m）が写真1のように周囲の枠材とともに飛散し、また、この間の鉄筋コンクリート壁の上部に剥離が生じていたことである。サッシュ及び枠材がガラスごと飛散したのは必ずしも施工の不良を示すものではなく、以前、発生したガス爆発事故でも同様に確認された現象である〔3〕。実は、このことがガス爆発の特異な性質を示すものである（次項3）。コンクリートの剥離は鉄筋コンクリート

部材が衝撃的载荷を受けたとき、しばしば発生する [2]。この剥離も両側のガラス戸が急速な加力を受けたとき発生したと考えられる。

力が $6 \text{ atm} : 6.20 \text{ kgf/cm}^2$)
 の場合、ベランダ側引違戸の
 ガラス ($76 \text{ cm} \times 80 \text{ cm} \times$ 厚
 さ 5 mm) は爆発開始後 0.336
 秒で破壊すると推定されるの
 で、その前に、サッシュ、枠
 材もろとも吹き飛ばされたと
 考えられる。更にその以前、
 0.267 秒の時点では爆発した
 住戸の屋根スラブ (RS1 ,
 $4.52 \text{ m} \times 4.92 \text{ m} \times$ 厚さ 15 cm)
 は降伏 (そのときの超過圧力
 は 0.27 kgf/cm^2) である。この
 スラブはダブル配筋であり、
 通常の場合より破壊圧力は大き
 い) し、相前後して他の屋上スラブも
 降伏に達し、その後急速に変形が進んで
 破断しガスと破片が飛散して圧力は下降
 に向かったと推測される。従って室内の
 圧力は爆発の最大圧力には到達すること
 なく低下したと考えられるが、この間に
 その他の構造部材の変形も進んだと推定
 される。この事故ではガラスだけでなく、
 手摺、室内の物品等が周囲 60 m 付近まで
 飛散した。

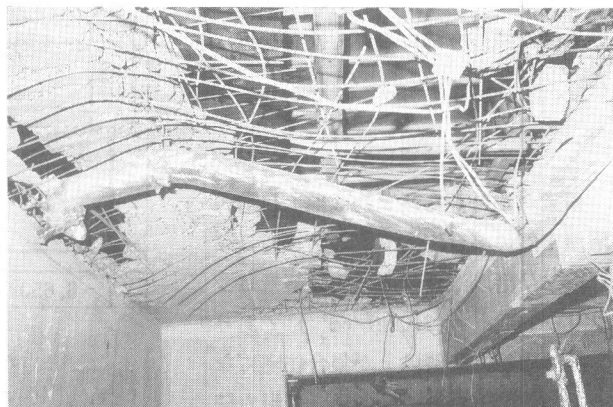
写真-2 屋根スラブの破壊状況

ガス爆発は最上階の1戸で発生し、屋根スラブ(厚さ12cm, 15cm)は大破(写真2)した。床スラブ(厚さ12cm, 15cm, 写真3)、耐力壁(写真4)梁なども被害を受けたが破断は生じなかった。

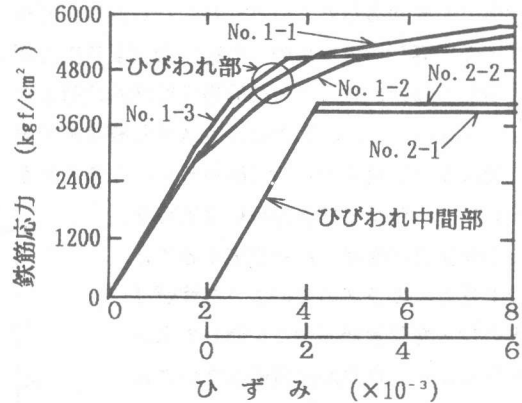
図-3 変形した耐力壁の鉄筋 (SD-30, D 10) の応力-ひずみ曲線

事故時、この建築物は建設後10年経過していたが、調査の結果、コンクリートの強度は設計基準強度以上であり、中性化深さも僅かであった。被害を受けた耐力壁から数個の鉄筋試験体を採取し静荷重引張り試験を行った。図-3がその結果である。この図から、耐力壁のひびわれを含む部分の鉄筋には明瞭な残留歪が認められるのに対し、ひびわれとひびわれの中間部の鉄筋には残留歪は全く見られない。このことは筆者の中の3名が既に発表した〔1〕のように、爆発等の衝撃的荷重をうける鉄筋コンクリート部材中の鉄筋の歪は連続して発生するのではなく、数ヶ所の位置に集中して進展することを示している。また、従来の実験から知られるように、鉄筋の変形には速度効果が発生し、降伏応力が上昇していたと考えられる〔2〕。

註 No. 1-1~1-3 : ひびわれ部から採取
No. 2-1, 2-2 : ひびわれ中間部から採取

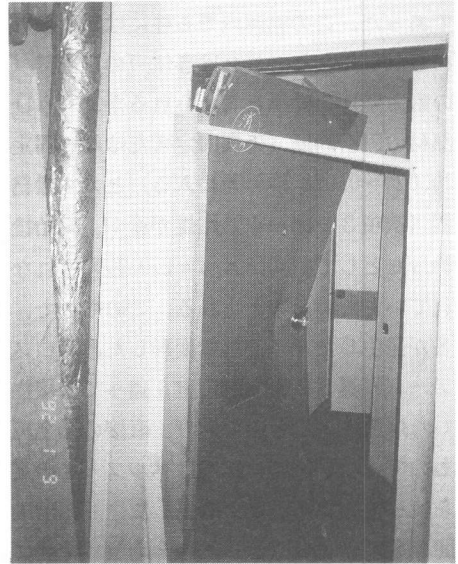
写真-5 階段室に面する玄関スチールドアの変形状況 (下階、斜下方の住戸の例を示す)

事故の被害を受けた部分は建築物の中のかかなり狭い範囲に限られており、爆発のあった住戸の両隣り及び直下の住戸とその隣りの階段室を共有する住戸であった。この範囲内でも柱には残留変形は全く認められなかった。これは各住戸の戸境壁（厚さ18cmの耐力壁）の効果と考えられるが、もうひとつ構造部材の固有周期（両端固定または周辺固定とすると0.020~0.072秒の間に入る）とガス爆発の主要周期（次項3、図-4で燃焼が途中、開始後0.5秒で終わったとしても $0.5 \times 4 = 2.0$ 秒程度になる）が離れていたためと考えられる。この事故で、犠牲者1名が発生したが、それは変形した出入口スチールドア（写真5）から階段室を通して隣接住戸に侵入した爆風によるものであり、直接の爆発圧力によるものではない。この風速はベルヌーイの定理を使って略算すると、爆発した住戸と階段室間の温度差を6℃とした場合約110m/sに達する。防災上のひとつの課題であろう。また、この事故では火災の発生はなく、爆発した住戸の構造部材でも熱的な影響は全く認められなかった。

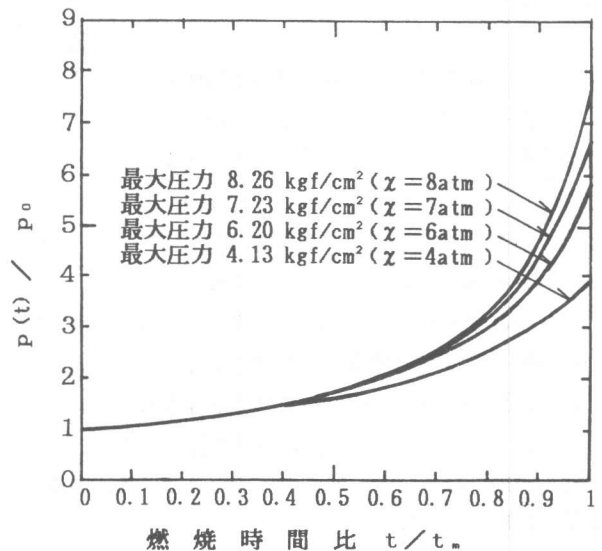
図-4 圧力比 $p(t) / p_0$ - 燃焼時間比 t / t_m 曲線の例
 χ : 燃焼が完了したとき到達する最大圧力

$$p(t) / p_0 = \chi / \{ \chi - (\chi - 1) (t / t_m) \}, \quad \chi = (C_{p1} / C_{p2}) \{ 1 - (Q / C_{p1} T_1) \}$$

ここで p_0 、 T_1 、 C_{p1} はそれぞれ燃焼前のガス圧、温度、定圧比熱であり、 C_{p2} は燃焼後の定圧比熱、 t は時間、 t_m は燃焼時間、 Q は単位ガス量の発熱量である。 Q はガスの組成によって変化するので、式中の χ (燃焼が完結した場合に到達する最大圧力を表している) も同時に変化し、例えばメタン 5.5% 混入空気 (爆発限界に近い) の場合、約 5 kgf/cm^2 である。図-4 は圧力・時間曲線の例である。

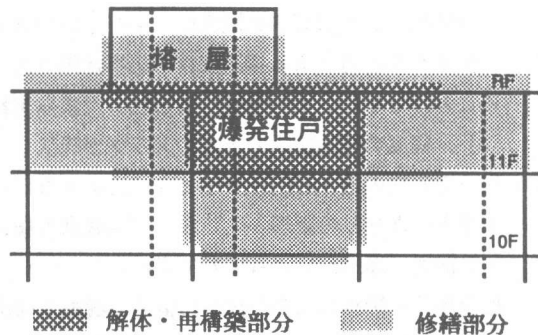
図-6 補修範囲と補修方法の区分

4.1 補修計画 補修計画を作製するため広範囲の部分について、事故による被害、損傷の種類と程度、ひびわれの有無と大きさの調査を行い、補修を要する範囲を決定した (図-6) 。更にこの範囲について、変形及びひびわれの大きさと分布、コンクリートの材質変化、中性化深さ、コンクリート及び鉄筋の材料試験を行い、次の2種の補修方法の場所と範囲を決定した。

- (1) 解体、再構築：変形が大きな部分、巾 0.5 mm 以上のひびわれが多数生じている部分、部分的にコンクリートが剥落しているもの等、破壊の大きな構造部材と造作に採用する。
- (2) 修繕：上記以外の場所で構造、機能上支障とならない程度の小被害、ひびわれは生じているが残留変形が認められない部分に採用する。

4. 2 補修工事 構造部材の解体、再構築を行う部分については工事期間の短縮及び工事中の剛性保持に特に注意した。工事にあたっては在来部分との接続を良好にし一体化するため、一部鋼材を用い、これら及び鉄筋の溶接には、熱応力の集中を避け熱の拡散を防ぐ方法をとった。梁主筋の継手にはエンクローズ溶接を採用した。新たに打設するコンクリートには無収縮剤を混和して収縮キレツを防止し、在来部分との接続部にはエポキシ樹脂またはポリマーセメントペーストを塗布して一体化をはかった。端部で打継ぐスラブの端部配筋は一応原設計のとおりとしたが、万一、端部固定が不十分な場合を考慮し中央部の配筋を割り増しし、また、クリープを考慮してダブル配筋とした。

修繕を必要とする部分のひびわれには低圧エポキシ樹脂注入を行い、必要な補修を行なった。
