報告 キルン基礎の劣化補強に対する高流動コンクリートの適用

要旨:カルサイニングコークス製造設備の内、RC 製のキルン基礎の劣化補強工事を行った。このキルン基礎は築後 25 年を経過し、キルンからの輻射熱によりコンクリートの中性化が促進され、鉄筋の腐食が起こり構造的に問題となった。そこで、H型鋼で仮補強し、さらにそれを構造用鉄筋として使用し、補強工事を行った。そこで、過密な配筋状態となることから、自己充填型の高流動コンクリートを採用した。また、密閉された空間へのコンクリート打設となるため、電池式充填センサーを採用し、充填管理を行った。
 キーワード:補強工事、中性化、充填センサー、粉体系高流動コンクリート

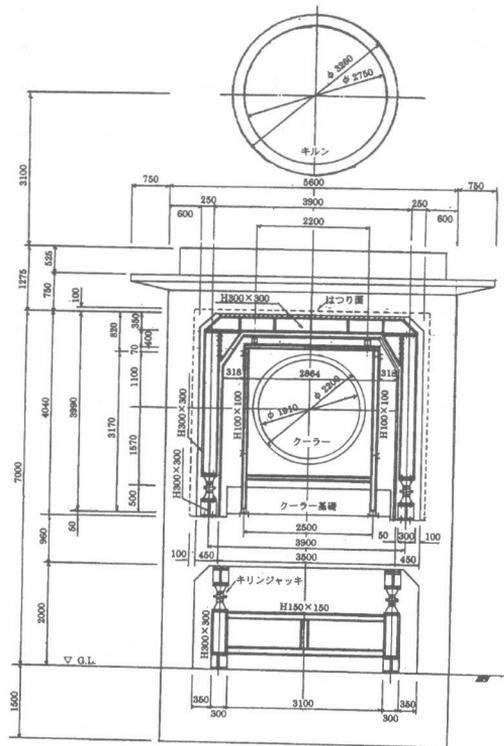
図-1 キルン基礎の補強断面図

RC 製キルン基礎の補強断面図を図-1 に示す。構造物は、キルンからの輻射熱により、コンクリートの中性化が促進された。そのため、鉄筋の腐食が進行し、構造性能が損なわれていることが、事前調査の結果分かった。構造物の劣化状況を、写真-1 に示す。写真-1 は、図-1 に示すクーラー近傍の柱部分を撮影したものであり、鉄筋の腐食により、鉄筋に沿ったひび割れが生じているのが分かる。そこで、図-1 に示すように、仮補強として、H 型鋼により構造物内側に仮受けを施し、定期修理期間中に本復旧工事を行うこと

となった。H 型鋼による仮補強の状況を写真-2 に示す。この仮受けで使用した H 型鋼を構造用鉄筋の代替として使用することとしたため、H 型鋼という障害物がある中で、コンクリートの打込みを行うこととなった。さらに、密閉された空間へのコンクリートの打込みとなる。そのため、棒状パイプレータが使えないことから、自己充填型の高流動コンクリートが採用された。

施工は、新旧コンクリートが一体化するように、旧コンクリートをスラブおよび側壁共に約 10cm 程度はつった。その際、構造的な安定を図るため、4 本の H 型鋼のフレームを 1 本ずつ盛替えながら作業を進めた。その後、配力筋、中間梁、スタッドジベルの取付けを行った後、仮補強工の H 型鋼フレームを巻き込む形で型枠を設置し、高流動コンクリートをピストン式ポンプ車にて打設した。また、コンクリートの硬化後、キルンからの輻射熱を緩和するため、断熱材をコンクリート内面に敷設し、補強工事を完了した。

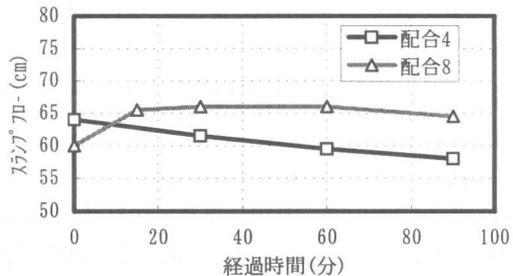
図-2 スランプフローの経時変化

の練混ぜは、容量 100l のパン型ミキサを用い、1 バッチあたりの練混ぜ量は 60l とした。投入順序は、セメントおよび骨材の投入後 30 秒の空練りを行った後、水および混和剤を添加し、180 秒の本練りを行った。W/C は過去の実績^{2),3),4)}から 30~35%程度とし、それぞれ品質試験を行った。室内試験における配合試験の結果を、表-4 に示す。その結果、SP1 を用いた配合 4 および SP2 を用いた配合 8 のスランプフローの経時変化を、図-2 に示す。混和剤の添加量の差で、フローロスに差があるものの、混和剤の違いによって、スランプフローの経時変化に違いが生じた。実施工における配合を決定する場合、フレッシュ状態の品質の安定性、すなわち、流動性の保持は重要であると考えた。したがって、実施工では予備試験で最も優れた性能を示した配合 8 を採用することとした。その基本配合を、表-5 に示す。

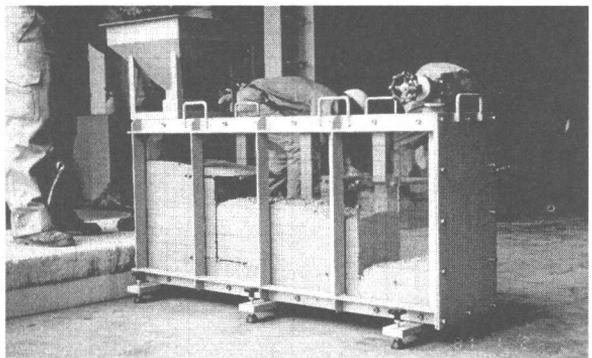
写真-3 模擬試験箱による充填試験状況

表-5 に示す基本配合は、模擬充填箱への充填試験にてその性能を確認した。写真-3 に模擬充填箱への充填状況を示す。次に、現地のコンクリートプラントにて同等の品質を確認するために、実機試験を行った。実機プラントは、容量 1750l のパン型ミキサであったが、1 バッチあたりの練混ぜ量を 1000l とし、投入順序や練混ぜ時間は、室内試験と同様にした。実機試験の結果得られた現場配合を、表-6 に示す。実機試験は、表-5 に示す基本配合から始め、表-7 に示すような配合の調整を行った。

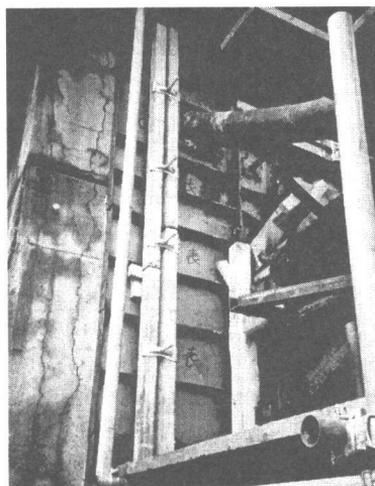
写真-4 コンクリートの打込み状況

現場でのコンクリートの打込みは、壁部から行った。しかし、上スラブにおけるコンクリートの打込みは、未充填による欠陥が生じないように、妻型枠側の天端両端に空気孔を設け、片押しによる打設を行った。また、内部でコンクリートの勾配が急になり閉塞を生じないように、打込み速度を $8\text{m}^3/\text{h}$ 以下にするよう配慮した。写真-4にコンクリートの打込み状況を示す。

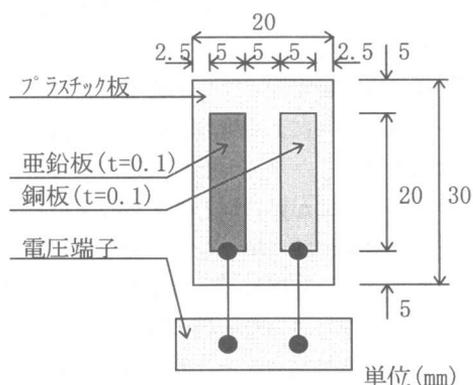
図-3 充填センサーの模式図

現場では、フレッシュ状態の品質管理でコンクリートの性状を確認するほかに、充填が最も難しいと考えられているスラブ天端に充填センサーを設置し、充填管理を行った。図-3に充填センサーの模式図を示す。充填センサーはプラスチック板に銅板と亜鉛板を貼り付けたものであり、この間に電解液が満たされると電池の原理で電圧が発生する。室内試験では電解液としてモルタルを使用し、約 500mV 程度の出力が得られた。図-4に、施工時における充填センサーの発生電圧の経時変化を示す。電圧は、コンクリートの接触と同時に $200\sim 400\text{mV}$ 程度発生し、その後、徐々に発生電圧は大きくなり、やがて安定するという傾向となった。発生電圧や安定までの時間はまちまちであるが、これらは、電解液の接触状況の違い、あるいは、個々の品質に変動があったものと考えている。しかし、感知能力が優れているため、充填の判断がし易く、信頼性も高かった。また、図-5は、充填計測の結果から得られた高流動コンクリートの上スラブでの高流動コンクリートの流れを追跡したものである。当構造物のスラブ下面では、H型鋼が障害となるため、図中の矢印に示すように、障害物のないところを流れるように充填していく。端部はH型鋼の影響はなく、最初ポンプ圧の影響から縦に長く伸び、その後は時間に対しほぼ等間隔で側方移動したことが分かる。最後は図中の左上にある4点のセンサー（No.12,15,16,19）がほぼ同時にコンクリートを感知し、充填完了を確認した。

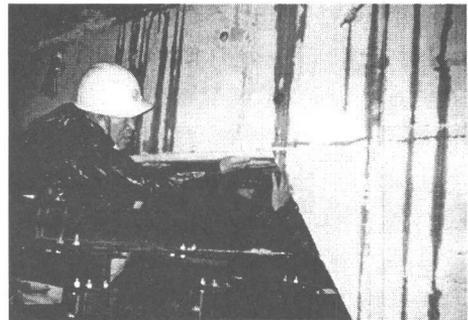
写真-5 スラブのコンクリート充填状況

キルン基礎の復旧工事において、仮補強のH型鋼を巻き込む形で自己充填型の高流動コンクリートの施工を行った。コンクリートのフレッシュ状態の品質管理では、出荷時、荷卸し時にスランプフローによる管理を行い、出荷時とほぼ同品質のコンクリートを打ち込むことができた。また、充填が難しいと考えられていたスラブ天端部に電池式充填センサーを設置し、充填管理を行った。写真-5は、脱型後にスラブ部分を妻型枠方向から撮影したものである。充填が難しいと考えられていた天端の隅々にまでコンクリートが充填されている事が確認でき、充填センサーの信頼性が高いこと、および高流動コンクリートの高い充填性能について確認できた。
