# 論文 連続繊維による RC 部材の曲げ・せん断補強効果に関する実験的研究

**要旨:** 本研究では、炭素繊維によって補強した鉄筋コンクリート梁部材の曲げ・せん断破壊のメカニズムを究明するために、補強対象部材としてせん断破壊特性やパラス破壊特性(曲げ:せん断破壊比 $\leq 1.0$ )を有する供試体を用いて曲げ補強とせん断補強の両方に対する補強を行い、一連の実験を行った。実験結果から分かるように、スターラップの有無に関わらずせん断補強として側面に CFS を貼付することにより大幅な耐力の向上がみられた。しかし、曲げ補強としての底面接着により補強対象部材自身の変形挙動を脆性にシフトする傾向があり特に脆性な梁部材に対して部材の変形能力が大きく低下してしまうことが実験的に明らかになった。

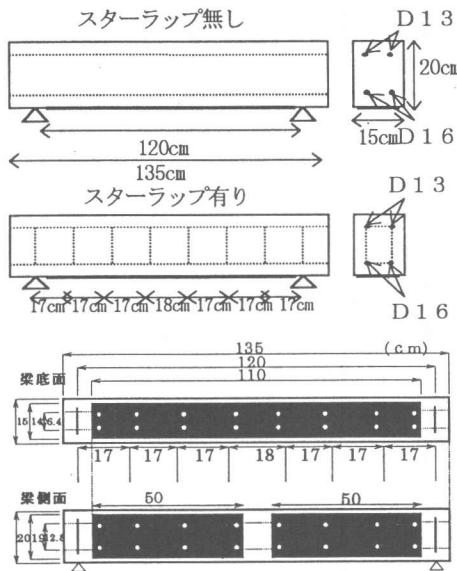
図-1 供試体詳細

本研究における実験では、2 種類の供試体(スターラップの有るもの 8 本と無いもの 5 本)を用い、それぞれに CFS を、曲げ・せん断補強材として、梁底面および側面にエポキシ樹脂接着剤を用いて貼付し、3 点曲げ試験によって初期ひび割れ荷重、補強 CFS の接着面での剥離又は局部破壊の確認、最終的な破壊荷重と破壊形式、およびひび割れの発生と進展過程、並びに剥離の発生と進展過程などについて詳細な測定・観察を行った。図-1 に主筋およびスターラップの配置、さらにアンカーボルトの打設位置に関する供試体の詳細を示す。

側面に貼付したCFSについては、中央部はせん断補強効果が少ないと想定され、側面のひび割れの進展や破壊状況を観察するためCFSを貼付しないことにした。さらに、今回の実験計画では特に、底面のCFSのひび割れによる剥離の発生および剥離の進行を抑制するために、剥離の予想される場所にアンカーボルト（直径6mm、深さ50mm）を打設し、CFSとの間はゴムによって保護し、補強効果を十分発揮できるようにした。打設位置については図-1に示すとおりだが、No.11な関しては底面の両端部のみのボルト打設である。

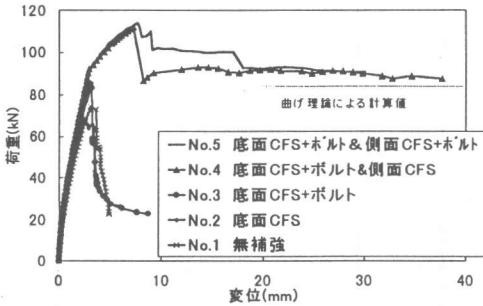
図-3 荷重-変位曲線(スターラップ無し)

スターラップの入っていない供試体の荷重・変位曲線を図-3に、後述するNo.4, No.5, No.6についての荷重・変位曲線を図-4に、スターラップの入っている供試体の荷重・変位曲線を図-5に示す。なおここでの変位は、梁中央部の上端より50mmのところで測定している。

図-3のグラフからも分かるように、無補強状態(No.1)ではせん断力に対する抵抗はコンクリートのみなので非常に小さく、せん断破壊を大きく卓越して最大荷重後に耐力は急激に低下してしまう。CFSを底面に貼付する(No.2, No.3)ことによって最大曲げ耐力は少し向上しているが、せん断挙動を改善できないことが容易に理解できる。ここでは、せん断破壊挙動がさらに卓越することになり、最終破壊後の荷重低下がより急激になっている。しかし、底面の曲げ補強を行うと同時に側面にもCFSを貼付(No.4, No.5)し、供試体のせん断耐力を強化することによって、最大耐力が向上し、また底面CFSが破断した後も無補強の耐力値レベルを維持できることが明らかである。CFS破断後の梁部材の残留耐荷力は等価矩形応力プロックによるコンクリート曲げ理論で計算された無補強供試体の曲げ耐力と比較的等しくなっていることが分かった。つまり、曲げ補強材とせん断補強材の両方により補強された供試体は、側面のCFSせん断補強材により、せん断ひび割れが卓越しているせん断破壊形態から、曲げひび割れの卓越している曲げ破壊機構まで改善され、供試体の曲げ耐力と比べて、より大きなせん断耐力を有している。この状況のもと、曲げ補強材の破断により補強前の供試体に曲げ耐力に戻ることになる。その変形能力はスターラップ有りの無補強供試体(No.6, No.6')のものとよく一致しているが、このスターラップ量と比べてもより大きい側面CFSせん断補強量を有しているもので、No.4と

No.5供試体のCFSが破断後の終局変形能力は通常の曲げ破壊梁と同様のものになっている。

次に、アンカーボルト導入効果に関して、まずNo.3に関して、コンクリートのせん断ひび割れ端部よりCFSの強いピーリング作用による剥離進展が非常に卓越しており、エポキシ樹脂接着補強およびアンカーボルトの定着補強効果の合計でも防げない剥離破壊形式となっている。一方、No.4とNo.5の比較では、側面CFS補強により、底面CFS破断後の急激な耐力低下を緩和していることが確認された。

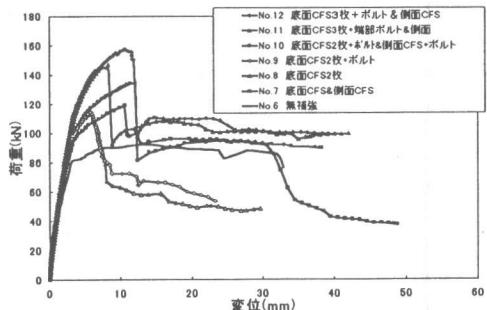
図-5 荷重-変位曲線(スターラップ有り)

スターラップの入っている供試体は、無補強の状態(No.6)では、せん断ひび割れと曲げひび割れが同時に進行していくバランス破壊を起こす特殊な供試体であった。この供試体に、底面のみCFSで補強した場合(No.8, No.9)、破壊荷重は向上するが、破壊形式は無補強の場合のバランス破壊形態と比べてせん断ひび割れの進展がより卓越する事になり、最終的にせん断破壊が生

じると共に、コンクリートせん断ひび割れ端部より CFS の顕著なピーリングによる剥離破壊をもたらした(写真-4 参照)。破壊後は、無補強状態よりも残留耐力が低くなるという結果になった。そこで次に、側面にも CFS を貼付してせん断力を強めた場合の実験を行う。底面への CFS 補強が 1 枚(No. 7)や 2 枚(No. 10)の場合では、せん断補強量に比べて曲げ補強量が少ないため、底面 CFS が能力限界に達して破断し、耐力が急激に減少し、そして無補強バランス破壊供試体の変形挙動(バランス破壊)と比べて、より曲げ破壊挙動を示している。これは側面への CFS せん断補強により、もともとのバランス破壊を起こす供試体のせん断耐力の増加量が底面の CFS 曲げ補強による曲げ耐力増加量より大きくなっていることを明らかにしている。

実験では、CFS を 3 枚重ね(No. 11, No. 12)にすることによって、底面 CFS の破断を防ぐことができた。しかし、3 枚重ねの場合、補強された曲げ・せん断強度に対して、相対的にエポキシ樹脂の接着能力が弱くなり、底面 CFS がコンクリート曲げひび割れの端部から発生しているコンクリートとの接着界面の剥離進展が非常に卓越し、最終的に剥離破壊が生じてしまう(写真-5 参照)。そして、底面 CFS が破断したときと同様に、やはり耐力が急激に低下する。ただ、底面 CFS が破断又は剥離した後でも、底面のみ補強した場合とは異なり、曲げに対して無補強程度の耐力と変形能力は維持することができる。また、グラフからは CFS の枚数の増加によって補強供試体の剛性が増加していることが分かる。これは側面への CFS 補強に影響されない。以上のことから、鉄筋コンクリート曲げ補強に対し CFS 曲げ補強量の上限が存在していることを指摘しておきたい。次に、アンカーボルト導入効果を考察してみる。まず No. 10 に関して、底面の 2 枚の CFS の剥離進展がアンカーボルトによって完全に拘束されたため、梁中央のコンクリート曲げひび割れ端部の CFS 引張応力集中が通常のものよりも少しきりくなっていることが観察された。しかし、底面に 3 枚の CFS 接着を行った No. 11(底面端部にボルト打設)、No. 12(底面全面にボルト打設)に関しては、コンクリート曲げひび割れ端部からの CFS 剥離進展が非常に顕著になり、通常、アンカーボルトの定着効果は非常に優れているにもかかわらず、最終剥離破壊を防ぐことができなかった。また、上記のスチップのない供試体 No. 3 と同様にスチップのある供試体 No. 9 に関して、やはりコンクリートせん断ひび割れ端部より発生した顕著な CFS ピーリングによる剥離進展が、アンカーボルトだけでは防げなかったのである。これらのことから、剥離破壊は一種の代表的な破壊現象であり、せん断破壊や曲げ破壊に対する設計と同レベルで耐剥離破壊設計も重要視すべきであると思われる。一方、側面アンカーボルトの導入に対して、補強供試体のひび
