# 委員会報告 「過大繰り返し地震力を受けるコンクリート部材の塑性域劣化性状研究委員会報告」

**委員会の主旨：**兵庫県南部地震の被害調査報告書等においては、「予想を遥かに越えた地震力によって大きな被害を生じた」という表現がよく見られる。土木、建築の各種構造物のうち古い示方書、基規準等で設計されたものの被害割合が高かったことが報告されているが、同時に新しい基規準で設計された建物でも深刻な被害を受けたものがかなりあったことも報じられている。設計で想定した地震力を大きく越えれば、構造物は力学的に深く塑性域に入り込むことになる。この塑性域での繰返し耐力劣化性状は充分把握されておらず、現行設計法では当然この点の的確な配慮は行われていない。このままでは今後も大地震における大被害が充分予想される。

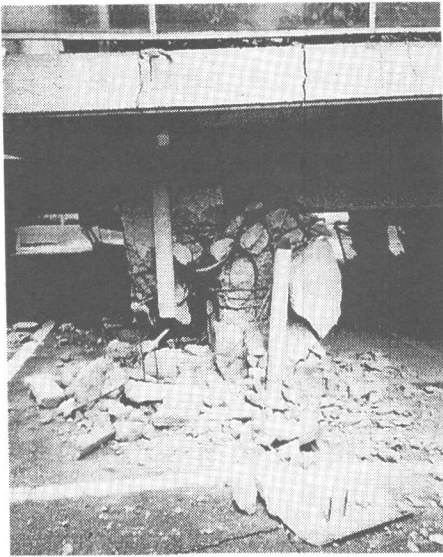
(a) 8階建の1階ピロティ柱(中子筋なし)

写真 1(a)は、東灘区にあった竣工後 1 年余りの某マンションの建物であるが、一階がピロティ形式となっており、この部分の柱が写真のような被

害状況となった。設計者は新耐震規準に則り、さらに $+\alpha$ の配慮もして D-16@100 の配筋を行ったものと思われるが、この角形フープ筋はせん断補強にはなっていたが、曲げのねばりを出す横拘束（コンファインド）補強になっていなかったと推測される。角形フープ筋であるから十分な中子筋（縦・横方向に約 20cm 間隔位で配筋）があり、またこれら横筋ピッチが 6~7cm 位であったなら、このようにはならなかったであろう。写真(b)、(c)も新しいマンションで、同様な被害状況である。同写真(d)は、ポートアイランドに建つわずか 6 階建ビルの 1 階 SRC 柱の破壊状況である。これも、新耐震規準に従って、横筋ピッチは 10cm 程度になっているが、写真のように柱脚の塑性ヒンジ部は、主筋も座屈してもはや RC の耐力 $\approx 0$ となり SRC の S のみで支える状態となっている。
