論文 非線形動的解析を用いた道路橋の被災に関する考察

要旨：兵庫県南部地震により被災した阪神高速道路3号神戸線の高架橋のうち、桁2連の落橋部を含む延長約500m区間の橋梁全体系を対象とした非線形動的解析を実施し、RC橋脚の損傷状況、上部構造の落橋現象に対する考察を行った。解析により、落橋した桁を支持するRC橋脚の損傷は比較的軽微であること、落橋は桁同士の玉突き現象による支承および落橋防止装置（桁間連結装置）の破壊に伴う、上下部構造間の大きな相対変位が生じたためであること等の被災状況をほぼ再現することができた。

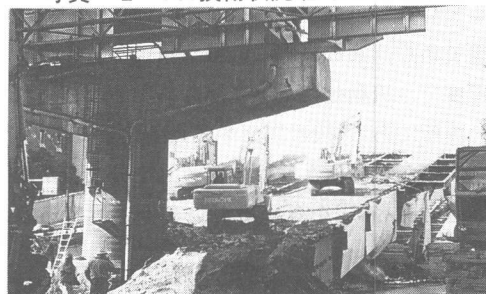
解析対象としたRC橋脚の断面寸法と損傷度ランク²⁾を表-1に示している。Bランクは軸鉄筋が座屈しているため、鉄筋取替えを行ってさらに補強し復旧した橋脚であり、Cランクは、かぶりコンクリートの剥離やひび割れ程度の比較的軽微な損傷で、同じく補強して復旧した橋脚である。AランクのP35は地中部の詳しい損傷は不明であるが、地表付近の損傷が激しく、柱基部より撤去再構築された橋脚である。BランクのP36は、神戸側への残留傾斜が大きいいため、P35と同じく撤去再構築により復旧した橋脚である。なお、損傷は全て基部の曲げによるものである。BランクとCランクであるP39、P40の地表の損傷状況を写真-2、3に示す。

写真-3 P40損傷状況(Cランク)

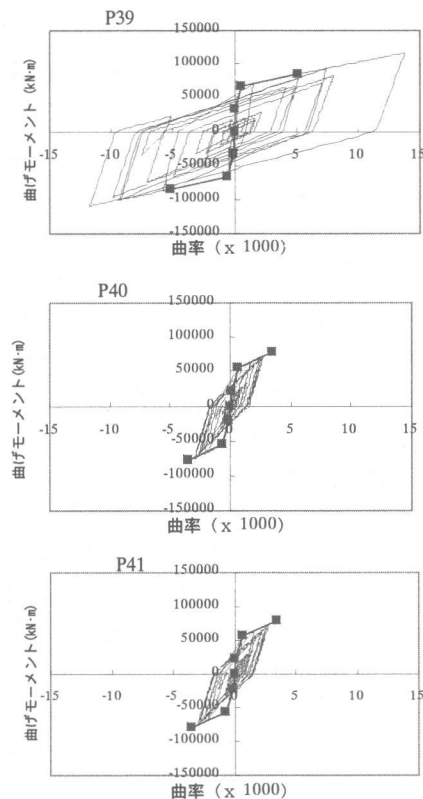
図-9 CASE1 橋脚基部の曲げモーメント

図-9、図-10は解析 CASE1 と CASE3 の P39, P40 および P41 の橋脚柱基部の応答履歴特性を示したものである。図中■印の実線は解析モデルで設定した各橋脚の非線形特性 ($M-\phi$) のスケルトンを示したものである。P39 は 5 径間ゲルバー桁の端部固定橋脚であり、P40, P41 は可動側が落橋した単純桁を支持する橋脚である。図-9、図-10とも、P39 では終局曲

げモーメント M_u を大きく超えているのに対して、P40, P41 では降伏曲げモーメント M_y を若干超えているものの、 M_u までには至ってい

ない。ここに、 M_y および M_u は、それぞれ引張鉄筋が降伏に達するときのモーメントおよび圧縮縁のコンクリートが圧壊するときのモーメントである。CASE1 ~ CASE4 になるに従い、損傷程度が軽微となる。これは、固定支承の耐力が小さく、下部工への伝達力が小さくなるに従い、橋脚の損傷度も小さくなることを示しており、落橋を別にすれば、支承耐力を小さく押さえることが下部構造にとって有利であることを示している。
