論文 衝撃弾性波法によるコンクリート内部欠陥探査

要旨: コンクリート表面を鋼球で打撃すると内部を球面状に伝搬する縦弾性波が発生する。コンクリートが健全であれば、縦弾性波が打撃面と底面とを多重反射することによって生成される振動数が測定されるが、内部に欠陥が存在すると、見かけの弾性率の低下による弾性波速度の低下、弾性波が欠陥部を迂回して伝搬経路が長くなる、欠陥部で多重反射する縦弾性波の発生、曲げ振動の発生、これらの現象により健全部の測定結果とは異なる。本論文では、まず供試体を用いた実験によりこれらの現象を確認し、ついで、実構造物で壁・柱を対象とした試験で、深さ 145mm および表層部に存在する欠陥を探査した結果について報告する。
キーワード: 衝撃弾性波法, 欠陥探査, 縦弾性波, 多重反射, 曲げ振動

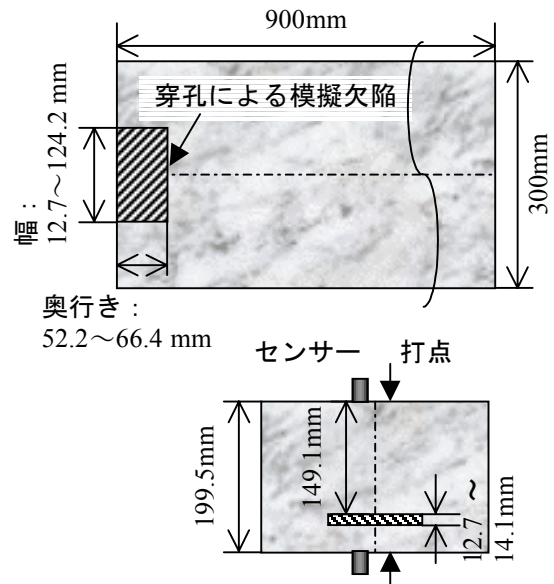
図-1 供試体状況 平面図(上図)と正面図(下図)

実験に用いた供試体の状況を図-1 に示す。供試体寸法は 900mm×300mm×厚さ 199.5mm である。表面から約 150mm 付近の供試体側面をφ10mm のミストドリルにより穿孔し、模擬的な欠陥を、寸法を徐々に広げ作成した。

測定は穿孔前の健全な段階と、欠陥幅 12.7mm から 124.2mm までの 9 段階の計 10 段階で、欠陥部表面までの厚さが約 150mm となる供試体表面からと、欠陥部表面までの厚さが約 40mm となる供試体底面の 2 面から行った。

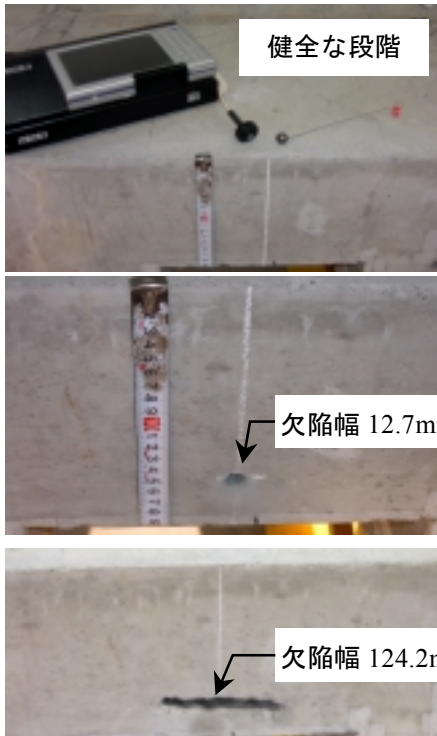
写真-1 各段階での供試体状況

各測定段階での欠陥状況を表-1 に、健全な段階および欠陥幅 12.7mm と欠陥幅 124.2mm での状況を写真-1 に示す。

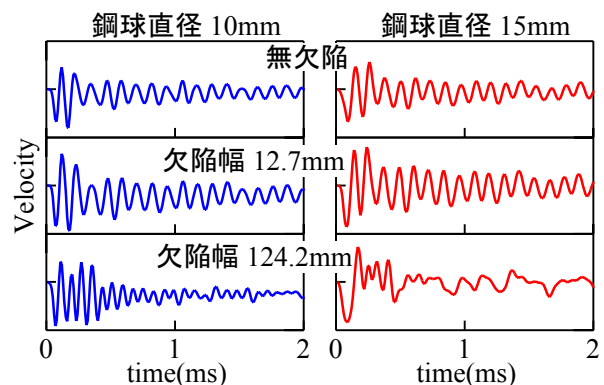
図-2 各鋼球直径、測定段階での測定波形例 表面側 (欠陥までの厚さ約150mm)

健全な段階および欠陥幅 12.7mm と欠陥幅 124.2mm での測定波形を図-2 に、各測定段階で得られた解析結果を図-3、表-2 に示す。

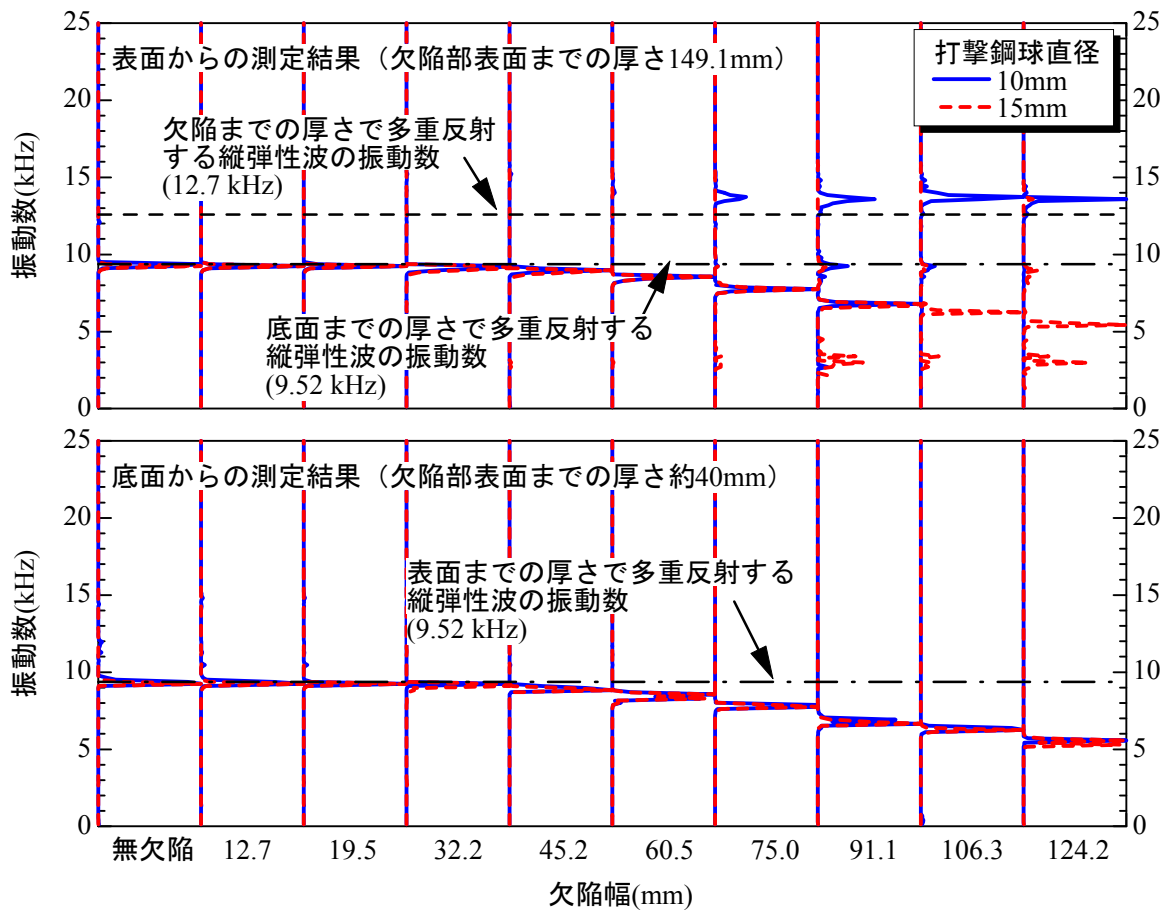
図-3 全解析結果

測定結果より、欠陥幅 32.2mm までは健全な段階と比較して変化は見られず、強さが最大となる振動数は 9.28kHz 程度で、縦弾性波が速度 3800m/s で、表面から底面までの厚さ (199.5mm) で多重反射したときの振動数 9.52kHz (図-3 一点鎖線) と良く一致している。

欠陥幅が 45.2mm では、強さが最大となる振動数は表面からの測定では 8.98kHz、底面からでは 8.79kHz となり、健全な段階での測定結果および表面から底面までの厚さで多重反射したときの振動数よりも低くなる。その後、表面から測定した鋼球直径 15mm、底面から測定した鋼球直径 10、15mm での測定結果はほぼ一致し、欠陥幅が大きくなるのに対応して、強さが最大となる振動数はより低く変化していった。

合では、強さが最大となる振動数は欠陥幅 91.1mm までは他の測定結果とほぼ一致するが、欠陥幅 75.0mm からは、縦弾性波が速度 3800m/s で欠陥までの厚さ (149.1mm) で多重反射したときの振動数 12.7kHz (図-3 破線) とほぼ一致する、13.7kHz 付近の振動数が観測された (図-3 参照)。さらに、欠陥幅が 106.3mm 以上では、この付近の振動数での強さが最大となった。

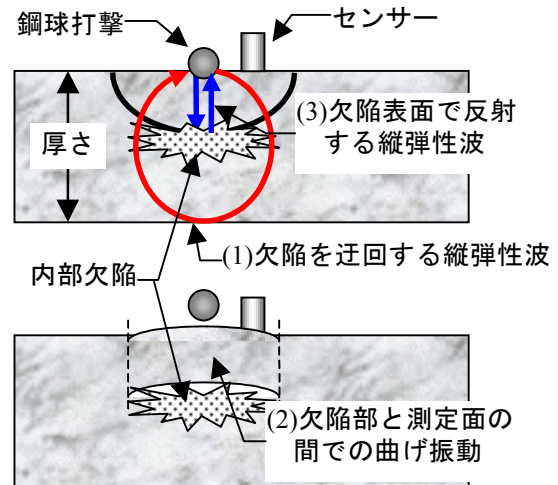
図-4 欠陥部で発生する弾性波模式図

原因の1つとして、欠陥を迂回して表面と底面間を多重反射する縦弾性波が発生したと考えられる。この縦弾性波の模式図を図-4(1)に、各欠陥幅で最短経路で迂回した場合の振動数の計算結果を表-3に示す。表-3より、この弾性波は欠陥幅が長くなると経路が長くなり、振動数は低く変化する。表-2の測定結果と比較すると、欠陥幅45.2mm、60.5mmでは概ね一致し、この縦弾性波が観測されたと考えられる。しかし、欠陥幅75.0mm以降では、表-2の測定結果はこの弾性波よりさらに低い振動数となる。

測定面から見た表層部付近に欠陥が存在すると、鋼球打撃により欠陥部と測定面の間が撓み、打音法などで利用されている曲げ振動が発生する(図-4(2))。欠陥幅75.0mm以降では欠陥を迂回する縦弾性波よりさらに低い振動数が観測されたが、この原因として、欠陥までの厚さが約40mmである底面からの測定では、曲げ振動による共振が生じたものと考えられる。また、欠陥までの厚さが約150mmの表面からも同じ振動数が観測されていることから、表面からの鋼球打撃によっても、底面と欠陥間で曲げ振動が発生し、表面側から観測された可能性がある。

鋼球直径10mmでの表面からの測定では、欠陥幅75.0mm以上で、13.7kHz付近の振動数が観測された。これから、測定面と欠陥表面で多重反射する縦弾性波が発生し、観測されたと考えられる(図-4(3))。この弾性波が観測できると欠陥までの厚さが探査でき、欠陥探査に有効である。しかし、センサーの測定振動数は25kHzまでのため、縦弾性波速度を3800m/sとすると、欠陥までの厚さが76mm以下では、欠陥までの厚さ約40mmの裏面からの測定結果の通り、この縦弾性波による振動数は観測できない。また、鋼球直径15mmでは観測されなかったことから、打撃する鋼球直径(入力振動の振動数成分)によっては、4.1に示したような他の弾性波の振動数成分が強く観測され、この縦弾性波は観測されない可能性がある。さらに、欠陥幅60.5mmまでは観測されなかったことから、微細な欠陥では観測されない可能性がある。

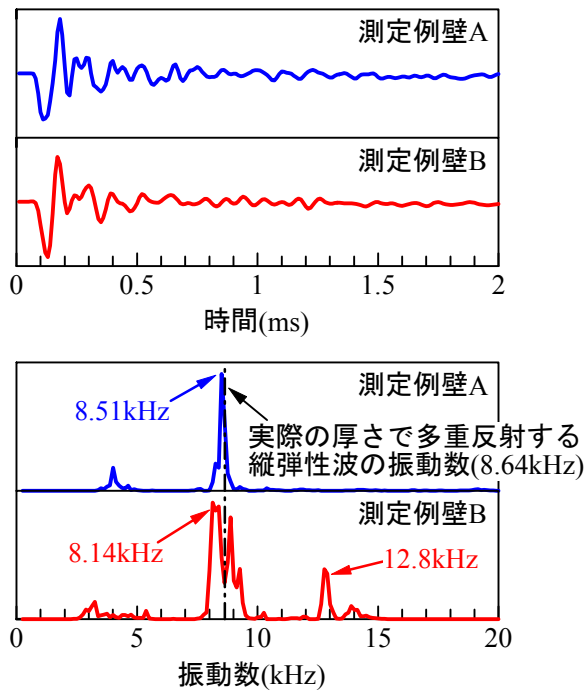
図-5 壁での測定結果例（実際の厚さ220mm）
測定波形（上図）と解析結果（下図）

図-5 に厚さ 220mm の壁、図-6 に厚さ 330mm の L 型柱（壁、L 型柱ともコンクリート

躯体部および両面モルタル部を含めた厚さ）、での代表的な測定結果例を示す。測定に用いた鋼球直径は壁で 10mm、L 型柱では 15mm である。また、縦弾性波の速度は 3800m/s と仮定した。

図-5 より、測定例壁 A は、実際の厚さ 220mm での縦弾性波の多重反射による振動数 8.64kHz と良く一致する振動数 8.51kHz が卓越して観測される。式(1)による測定厚さは 223mm となり、健全であると判定できる。一方、測定例壁 B では、強さが最大となる振動数は 8.14kHz（測定厚さ 234mm）と低くなった。さらに、振動数 12.8kHz（測定厚さ 148mm）が同時に観測されたことから、この測定点では内部の 148mm 付近に欠陥が存在していると判定した。

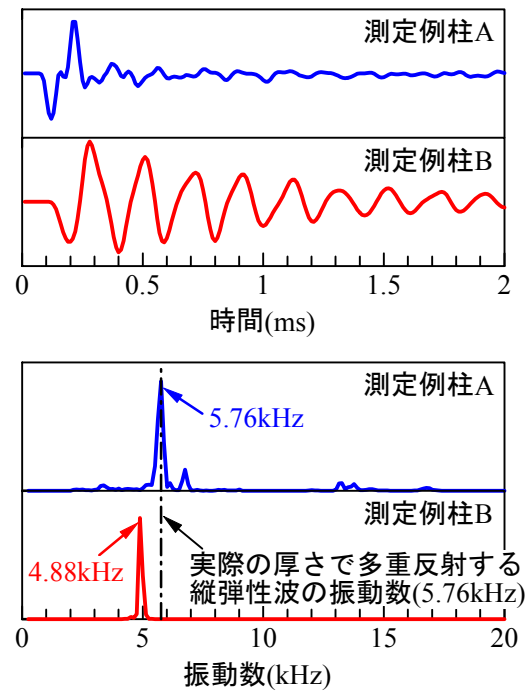
図-6 L型柱での測定結果例（実際の厚さ330mm）
測定波形（上図）と解析結果（下図）

図-6 より測定例柱 A は、実際の厚さ 330mm での縦弾性波の多重反射による振動数 5.76kHz が卓越して観測され、健全であると判定できる。一方、測定例柱 B は振動数 4.88kHz (測定厚さ 389mm) が卓越して観測された。また、直径 10mm の鋼球で再測定したが、同様の結果となった。さらに、図-5, 6 の各測定波形を比較すると、測定例柱 B での減衰の程度は明らかに他の測定波形と異なる。これから、この測定点では縦弾性波ではなく、曲げ振動が発生しており、表層部に欠陥が存在していると判定した。

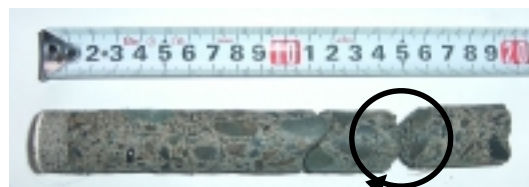
写真-2 測定例壁 B でのコア採取結果

測定例壁 B を測定した位置で厚さ 200mm 付近までコアを採取した結果を写真-2 に示す。深さ 145mm 付近に欠陥が存在しており、判定結果とほぼ一致しているといえる。測定例壁 B は、欠陥表面で多重反射する縦弾性波と、欠陥による弾性率の低下で速度が低下した縦弾性波、または、欠陥を迂回した縦弾性波が観測された結果と考えられる。

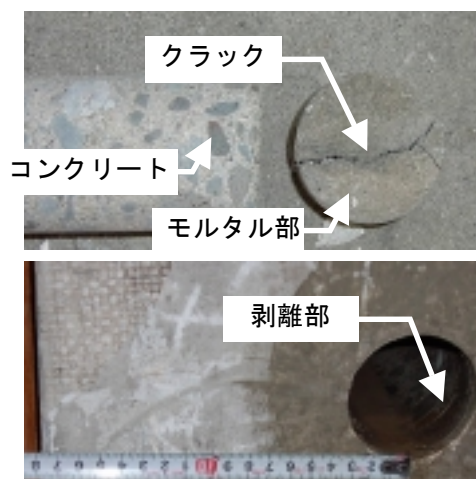
写真-3 測定例柱 B でのコア採取結果

測定例柱 B を測定した位置でコアを採取した結果を写真-3 に示す。その結果、打撃面側のモルタル部において、コンクリート躯体と接している面でクラックが発生し、コンクリート躯体からモルタルが剥離しており、判定結果と一致しているといえる。測定例柱 B は、この剥離部近傍の測定面を鋼球で打撃したことにより、曲げ振動が観測された結果と考えられる。
