論文 自然暴露により損傷したRC柱の耐震性能に関する実験的研究

要旨：沖縄の海岸で約4～5年間にわたる自然暴露によって、鉄筋が腐食し、ひび割れが生じたRC柱の鉄筋腐食レベル、塩分含有量などによる耐久性の低下と、自然暴露により損傷したRC柱の耐震性能を検討するために一定軸力下の正負繰り返し水平加力実験を行った。その結果、曲げ強度の劣化よりもせん断強度の劣化が顕著であり、靱性に富んだ曲げ破壊性状が脆性的なせん断破壊性状に変化しやすいことが明らかになった。

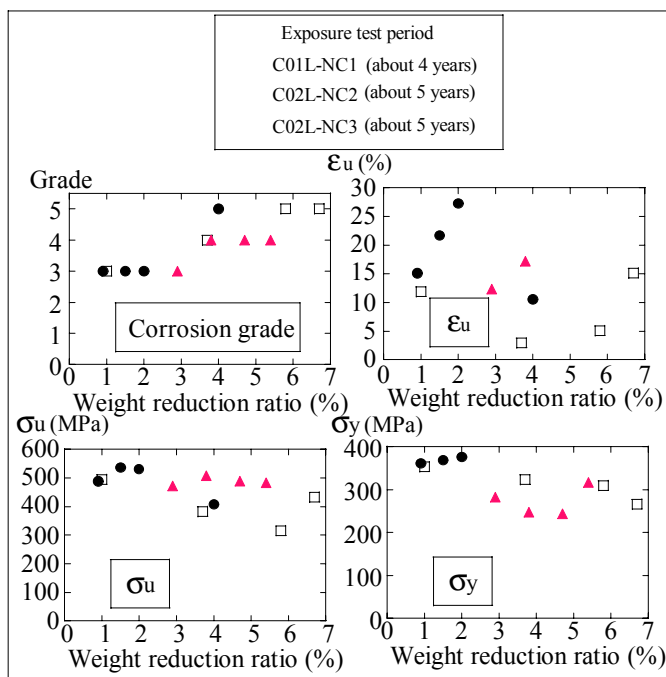
Fig. 3 Corrosion grade, ϵ_u , σ_u and σ_y versus weight reduction ratio

す鉄筋の腐食グレードの判定基準³⁾にそって行った。これらの結果を整理し、Table 4とFig. 3に示す。ただし、Table 4やFig. 3に示す腐食鉄筋の降伏点強度 σ_y や引張り強度 σ_u は降伏力や最大強度時の引張り力を公称断面積で除した値である。また、モニター試験体から取り出した鉄筋はD10で、長さは約420mmである。

これらの腐食鉄筋には孔食が生じており、試験体C01L-NC1の鉄筋腐食グレードはIIIとIVが混在し、試験体C02L-NC2とC02L-NC3の鉄筋腐食グレードはIII Vが混在している。質量減少率は腐食グレードが大きいほど大きく、0.9% (腐食グレードIII) から6.7% (腐食グレードV) までばらついている。健全な鉄筋の降伏点強度が389MPaに対して、断面欠損を考慮した腐食鉄筋の最低降伏点強度が244MPa (質量減少率4.7%で腐食グレードがIV)、最大降伏点強度が376MPa (質量減少率2.0%で腐食グレードがIII) である。

レードがIV)、最大伸び率が27.3% (質量減少率2.0%で腐食グレードがIII) である。このように質量減少率や腐食グレードと強度や伸び率が必ずしも対応しない理由は、強度や伸び率は局所的な孔食で支配されるが、質量減少率などは全体的な平均値になるからである。しかしながら、質量減少率が大きいものは強度も伸び率も小さく、全体的傾向はほぼ一致していることが、Table 4とFig. 3からわかる。

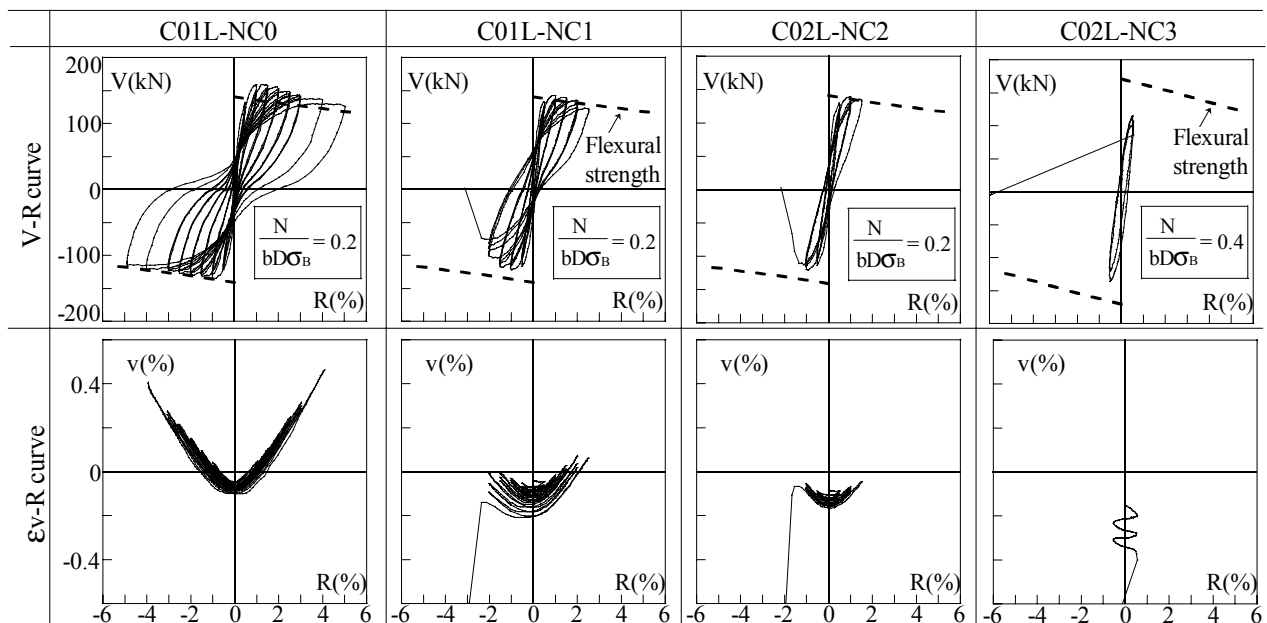
Fig. 4 Measured V-R and Ev-R relationships

加力実験は一定軸圧縮力比0.2(3体)と0.4(1体)のもとで、正負繰り返し水平加力実験を建研式加力装置で行った。部材角 $R=0.5\%$ から0.5%の増分で3回ずつ繰り返し、3.0%まで強制変形を与えて、それでも靱性能が期待できる場合には $R=4.0\%$ と 5.0% を1回ずつ正負繰り返した。自然暴露試験に供さず、実験棟内に約4年間存置してきた健全な基準試験体C01L-NC0(ひび割れを始め、劣化現象は一切観察されていない)の加力実験では $R=0.4 \sim 0.5\%$ で柱頭、柱脚部に水平曲げひび割れが柱幅面に生じ、その一部は柱せい面にも伝搬した。 $R=1.0\%$ で主筋が降伏するとともに、最大強度に到達し、それ以降 $P-\delta$ 効果を伴い少しづつ低下していったが、典型的な曲げ降伏挙動を示してい

る。さらに、Fig. 4 に示した柱中心軸上の平均伸縮ひずみと部材角の関係である ϵ_v -R 曲線も、軸圧縮力を受けながらも引張り側にシャープに立ち上がっていることから、靱性に富んだ曲げ降伏挙動であると判断できる。

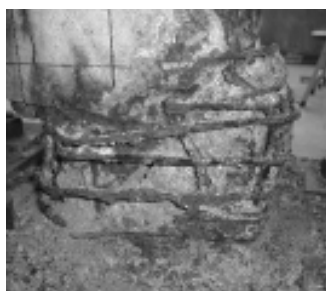
Fig. 5 Shear failure of corroded specimens

自然暴露して4年が経過した試験体 C01L-NC1 の加力実験（軸力比0.2）では、 $R=0.5\%$ で柱頭の柱幅面に水平曲げひび割れが生じ、 $R=\pm 1.0\%$ で柱せい面に主筋に沿ったひび割れが生じ、一部ひび割れ幅が4mmに拡大した。 $R=-2.0\%$ で柱脚部のカバーコンクリートが圧壊し、主筋が座屈し始めた。 $R=-2.5\%$ に到達する1回目のピーク直前に帯筋が破断し、主筋の座屈が顕著になり、しかも柱脚部の柱せいの高さから柱脚部に向けてせん断破壊が発生した（Fig. 5 参照）。その結果、帯筋が腐食のため5～6本破断し、一気に変形が進み、加力実験を終了した。

暴露試験体 C01L-NC1 と C02L-NC2 は曲げ降伏後のせん断破壊である。暴露試験体は部材角の進展とともにせん断強度の低下が計算値以上に早く始まると理解することもできる。一定軸力下の正負繰り返し水平力下では、腐食した中子筋無しの帯筋が曲げ降伏ヒンジを部材角の増大に対して十分維持できないので、靱性を期待できない。Fig. 5 に示した写真はこのことを示唆している。

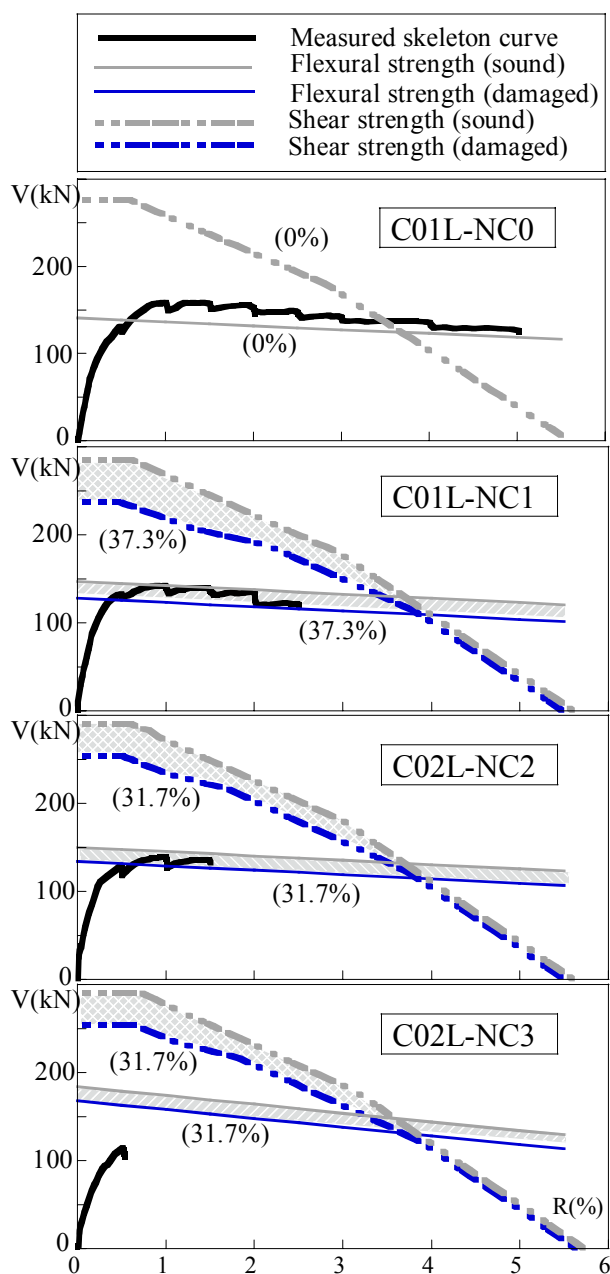
Note : Numerals in brackets is reduction ratio of steel bar

Fig. 6 Comparison of measured skeleton curves and calculated results

せん断強度と曲げ強度を AIJ 式⁴⁾ で求める。暴露試験体に関しては鉄筋の腐食量や降伏点強度が正確に把握できないため、モニター柱(250 × 250 × 500)からはつり出した鉄筋(主筋)の腐食減少率をもとに断面欠損を推測した。断面欠損により減少した腐食鉄筋の断面積は、腐食鉄筋の最も低い降伏強度と健全な鉄筋の降伏点強度(389MPa)との比に公称断面積を乗じて決定した。上記の降伏点強度比を1.0から差し引いた値を腐食減少率と本論では定義する。ただし、C02L-NC3はTable 4に見られるように、腐食レベルVの σ_y が欠落しているため、C02L-NC2と同じ腐食減少率を採用した（Fig. 6 参照）。

Fig. 6 より鉄筋の腐食による強度減少は曲げとせん断ともに生じているが、曲げ強度よりもせん断強度の方が大きい。しかし、解析結果によると鉄筋の腐食減少率を計算上考慮しても、せん断強度が曲げ強度を下回ることはない。ただし、部材角が進展すると、せん断強度が曲げ強度を下回るが、その時の部材角は $R=3.0\%$ 以降である。

軸力比 0.4 の C02L-NC3 では、曲げ降伏に至る前に脆性的なせん断破壊を $R=0.5\%$ で起こしている。これは軸力が 2 倍になったので、曲げ強度が増大し、正負繰返し途中で曲げモーメントに伴う存在せん断力がせん断強度を超えたためにせん断破壊した。しかし、計算結果によると、それ以上せん断強度があり、実験結果を説明できない。これは帯筋の腐食減少率が計算で採用した値以上に大きいと推測される。実際にモニター試験体の帯筋を観察した結果、それらの腐食グレードは全て V と判断でき、孔食は
