論文 オートクレーブ養生した再生コンクリートのカーテンウォールへの適用

要旨：筆者らは、低品質な再生骨材を用いた再生コンクリートの乾燥収縮が大きいという技術的課題を解決するために、これまで、オートクレーブ養生を活用する方法について検討してきた。本研究では、実際に、再生コンクリートを用いた PCa カーテンウォールをオートクレーブ養生により製作し、PCa 工場における製造上の問題点などを抽出した。また、製作した PCa カーテンウォールの各種品質を調査した。

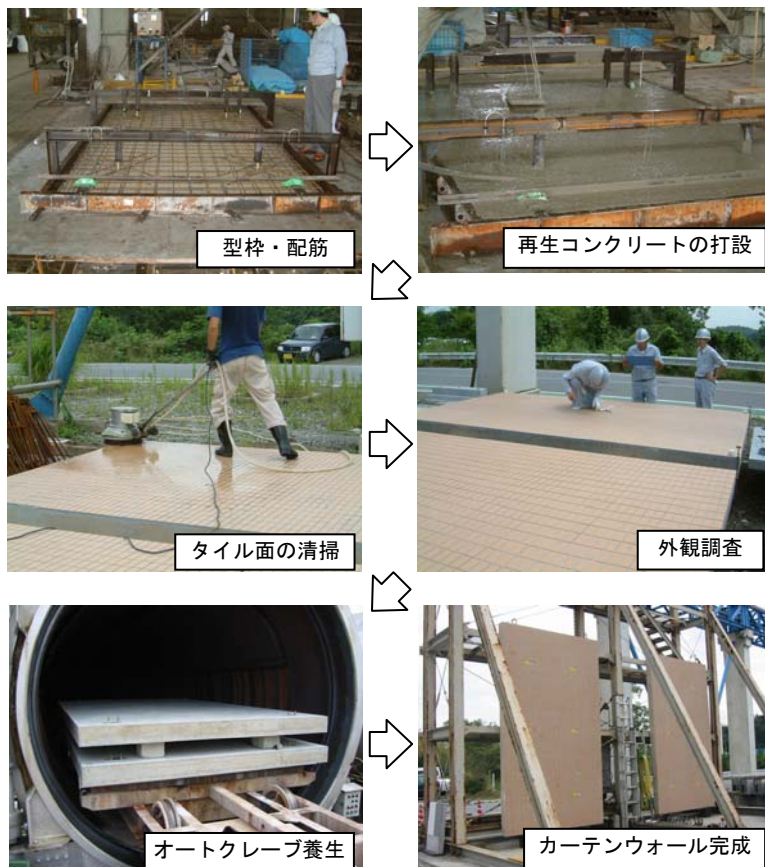
写真-1 PCa カーテンウォール試験体の製作状況

写真-1 に、PCa カーテンウォールの製作状況を示す。本実験では、実際の PCa 工場におい

て、型枠底面に先付けタイル (45 二丁掛け) を敷き詰めて、配筋した後に、振動締固めを行いながら再生コンクリートを打設した。表-6 に、フレッシュコンクリートの試験結果を示す。スランプおよび空気量は、R50, R100 のいずれの場合も設定値を満足し、ワーカビリティは良好であった。また、打設も速やかに完了した。

加熱蒸気養生では、15°C/hの速度で加熱して、40°Cの一定温度を2時間保持した後に室温まで自然冷却した。また、オートクレーブ養生では、15°C/hの速度で180°C、10気圧まで昇温・昇圧し、その状態を3時間保持した後に15°C/hで冷却した。なお、オートクレーブ養生では、写真-1に示したように、内径3mのオートクレーブ釜に試験体を2段に積み重ね、タイル面を下にして養生した。

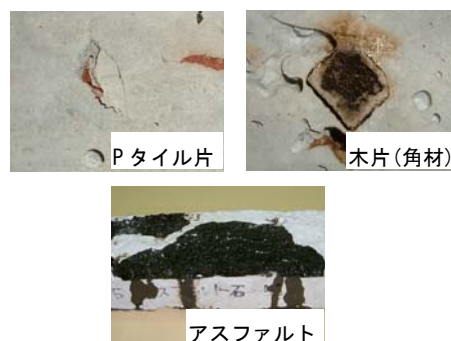
写真-3 不純物混入試験の結果

写真-3に、供試体のオートクレーブ養生後の表面および断面を示す。これらの写真からわかるように、床仕上げ用のP タイル片を混入した場合には、それがオートクレーブ養生時に膨張し、ポップアウトが生じた。それに対して、木片を混入した場合は、供試体の表層近くにある木片が焼けこげてはいたが、ポップアウトは観察されなかった。これらのことから、PCa カーテンウォール試験体におけるポップアウトの原因は、P タイル片であったと推定される。また、アスファルトを混入した場合は、オートクレーブ養生によって熔融したアスファルトがコンクリート表面に析出している様子が観察された。また、その状況は、PCa カーテンウォールにおける暗褐色の汚れの状況と一致した。

5.1節に前述したPCaカーテンウォールの不具合aおよびcの原因を検討するために、不具合の生じる可能性の高い3種類の不純物をコンクリート供試体（ $10\times 5\times 40\text{cm}$ ）に混入し（質量比で0.1~2%の範囲）、オートクレーブ養生してその状況を観察した。

以上のことから、再生骨材にP タイルやアスファルトが混入していた場合には、それが微量であってもポップアウトや汚れの原因になることがわかった。したがって、本方法によりPCa 部材を製作する場合には、これらの不純物に十分に注意する必要があるものと考えられる。
