論文 台風 14 号による風車基礎定着部の破壊挙動に関する検討

要旨：2003 年 9 月 11 日に宮古島を直撃した台風 14 号において、基礎定着部の破壊により風車が倒壊するという被害が生じた。このため、基礎定着部の破壊メカニズムを解明するために、現地の倒壊状況を調査するとともに、基礎部材の材料試験および基礎定着部を詳細にモデル化した三次元非線形有限要素解析を実施した。この結果、基礎定着部はコーン状の破壊により終局状態に達することが判明し、現地の破壊状況と概ね一致した。

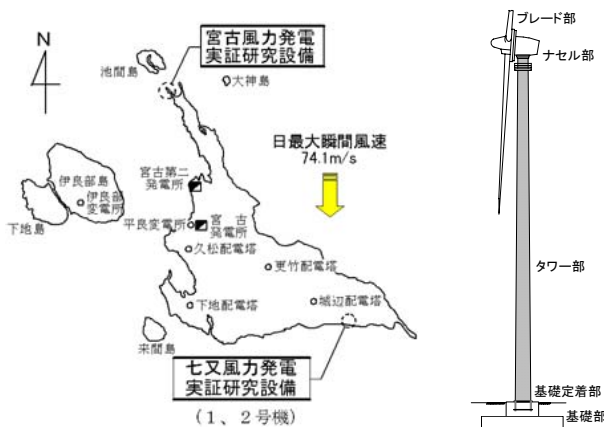
図-1 風力発電実証研究設備の概要

過去 30 年間で最大級の台風 14 号(日最大瞬間風速 74.1m/s)は平成 15 年 9 月 11 日に宮古島を直撃し、公共建築物を始めとして、電力設備にも大きな被害をもたらした。その際、沖縄電力(株)の風力発電実証研究設備(図-1 参照)については、6 基のうち 3 基が倒壊、2 基がブレード破損、1 基がナセルを損傷するという被害を受けた。風車自体の倒壊に至った設備のうち、2 基はタワーの座屈、1 基は基礎定着部の破壊によるものであった。

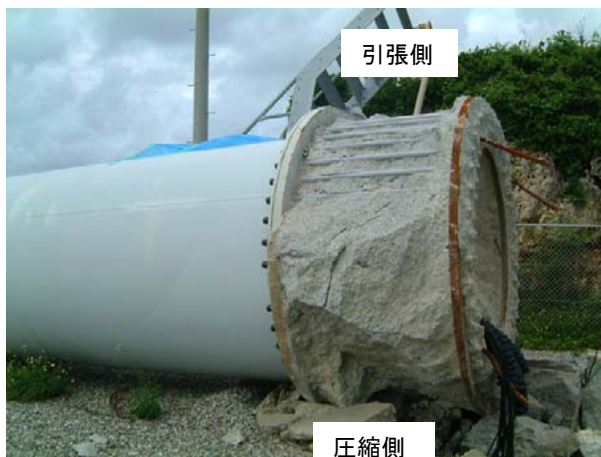
(a)風車倒壊(側面)

写真-1 (a) から、アンカーボルトの界面において、コンクリートが破壊していることが確認できた。ただし、アンカー部の引張側(写真上部)においては、アンカーボルト界面での破壊が明瞭なのに対して、アンカー部の圧縮側(写真下

部)では、コンクリート片が付着しているため、全周にわたった界面破壊は認められない。アンカー部の底面は、凹状の破壊形状を示している(写真-1 (b)参照)。

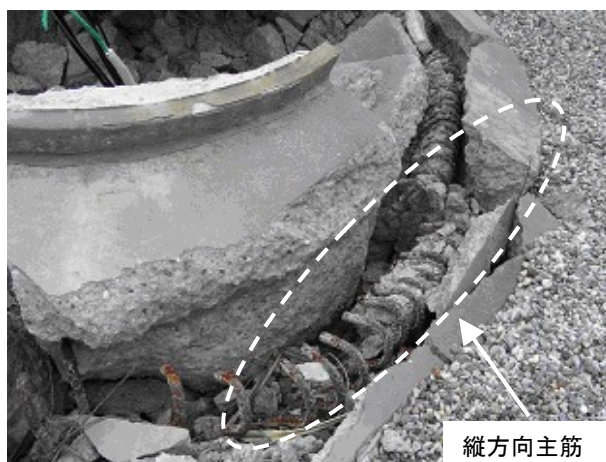
(c)コーン状破壊

写真-1 (c)から、コンクリートがブロック状に鉄筋に沿って破壊しており、アンカー部がコーン状破壊をしたものと推定できる。倒壊後の状態のみで判断することは難しいが、倒壊時には曲げモーメントとせん断力が同時に加わっているため、基礎破壊の過程では、アンカーリング部において局所的な支圧破壊を伴っていた可能性が高い。

タワー北側の縦方向主筋は、コーン状破壊した時にコンクリートブロックによって、屈折しており、中には、破断しているものも観察できた(写真-1 (c), (d)参照)。

アンカーのコーン状破壊の耐力評価式⁴⁾は概ね有効投影面積およびコンクリートの圧縮強度の 1/2 乗に比例して増大するため、基礎部における定着力の増加には埋込長を深くすることおよび、有効投影面積内に鉄筋を配置すること⁵⁾

等が有効であると考えられる。また、脆性的な破壊を防止するためには、アンカーボルトの降伏で定着力が決まる方が望ましい⁴⁾。

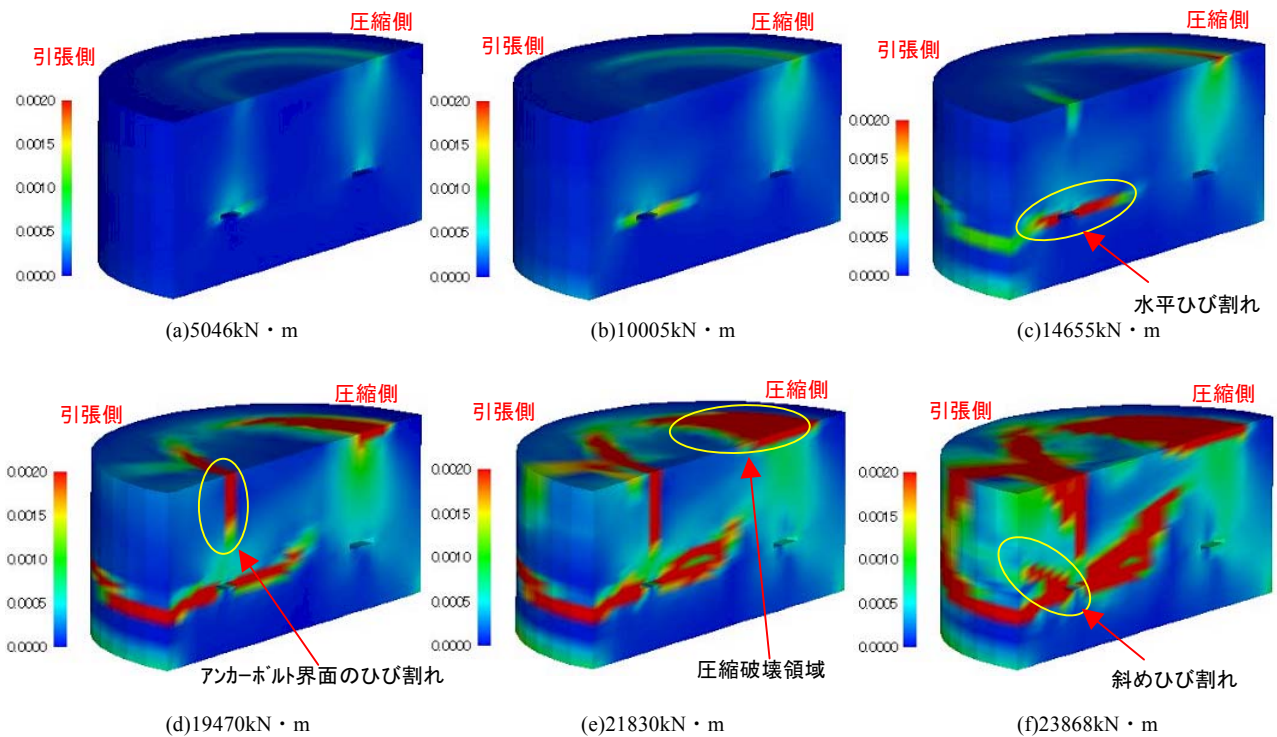
図-5 最大せん断ひずみコンター図

引張側のアンカーリングの側方方向にひび割れが生じた(図-5(a)参照)。

引張側のアンカーリング側方のひび割れが進行し、圧縮側のアンカーボルト上部の圧縮応力度も大きくなり、局所的にひび割れが発生した(図-5(b)参照)。

平方向にひび割れが進行した。また、引張側のアンカーボルト沿いにもひび割れが発生して、基礎上面でも割裂ひび割れが発生した(図-5(c)参照)。

引張側のアンカーボルト沿い、およびアンカーリングの内側方向のひび割れが大きく進行した。また、圧縮側のタワー底部下の基礎上面に局所的に圧縮破壊が生じた(図-5(d)参照)。

圧縮側のタワー底部下の基礎上面全体に圧縮破壊が進行し、引張側の基礎上面では割裂ひび割れが大きく進行した。引張側アンカーリングからのひび割れは、外側・内側方向に大きく進行した(図-5(e)参照)。

モーメント $e \sim f$ の間で、縦主筋 2 本が降伏し、直後に引張側のフープ筋も降伏した。この時、アンカーボルトに発生した最大引張応力は降伏強度の約 83% であった。その後、コンクリートのコーン状破壊に進展すると考えられる斜め方向ひび割れが進展し、ひずみが大きくなっている。また、最大耐力時には、圧縮側タワー底部下では圧縮応力が低下し、引張側アンカーボルト周辺で全体的にひずみが大きくなっている(図-5 (f) 参照)。
