論文 緊張PC鋼棒により横補強したRC造柱はり接合部の弾塑性性状

要旨：緊張PC鋼棒によりせん断補強した接合部の補強効果を確認する破壊実験を行った。既存接合部を想定し、外部横補強したものおよび新設の接合部を想定したX形に斜め補強したものについての実験である。その結果、緊張PC鋼棒により外部横補強あるいはX形に斜め補強をすると、接合部せん断ひび割れ強度を2倍以上に上昇させることができるほか、接合部の損傷をほぼ完全に防止できることがわかった。

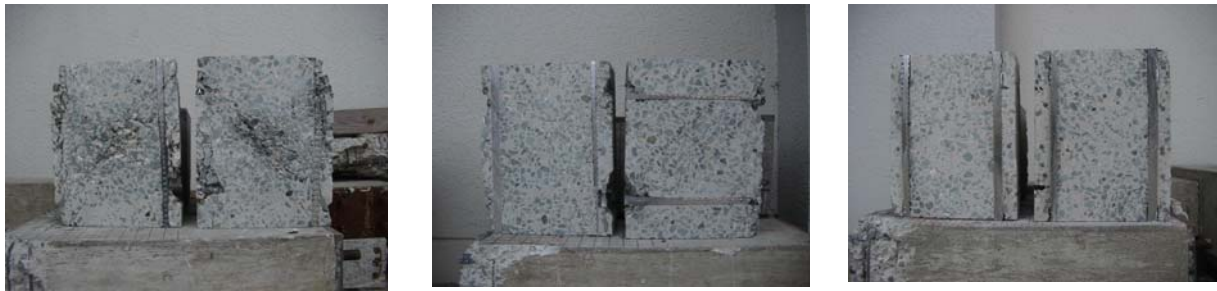
写真 -5 試験体の接合部内部の破壊状況

(a) No.1 試験体 (PC 補強なし) (b) No.2 試験体 (PC 外部横補強) (c) No.3 試験体 (PC X 形補強)

写真-3、写真-4には、3体の試験体について実験終了後の状況を示している。No.1試験体は接合部も大きく損傷しているが、No.2、No.3試験体では僅かなひび割れのみであった。写真-5には接合部パネル部分を切断した写真を示す。これらは、接合部につながる柱、梁を切り落とし、残った接合部を面内で2等分したものの断面である。接合部No.1試験体は梁端部破壊であったが、接合部中央近辺にも圧縮破壊した痕跡が認められた。しかし、No.2、No.3試験体では極めて細いせん断ひび割れが観察されるほかは全く損傷が認められなかった。
