論文 イラン・バム地震による橋梁構造物の被害分析

要旨：2003年12月に発生したイラン・バム地震（マグニチュード6.6）で被害を受けた公共構造物の被害調査と、特に橋梁に着目した被害分析を行った。対象橋梁の非線形時刻歴応答解析による被害分析の結果、地震慣性力により支承部が最大摩擦力に達した後、RC桁同士が接触を起こしながらRC橋脚上を移動し、桁間の隙間や残留変位を生じた現象を再現できた。調査した橋梁は何れも支承が無い場合、RC桁とRC橋脚の摩擦力以上の慣性力が橋脚に伝わらなかったこと、また、桁遊間量が小さく、両端部の橋台による変位拘束効果が高かったことから、軽微な損傷にとどまったものと推察された。

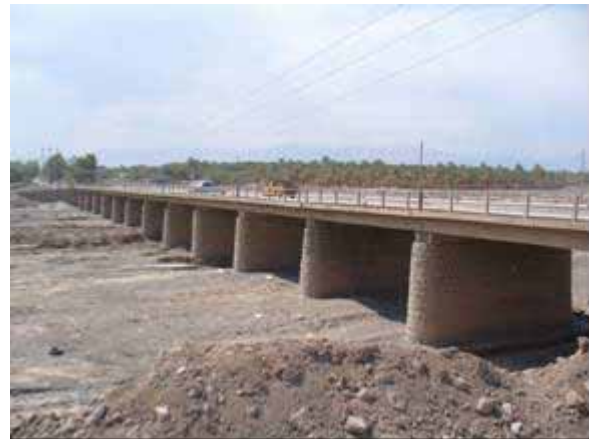
写真 - 1 橋梁全景写真 (橋梁 No.1)

エスピカン橋は1977年竣工の橋梁で、バム市内の大きな被害を生じたエリアの北側に位置する河川橋である。現地測量を行った結果を反映した橋梁一般図を図 - 2 に、橋梁全体の写真を写真 - 1 に示す。

本橋は橋長157.0m、支間長11.1m～11.8mの14径間単純RC床版橋である。橋脚は高さ5mのRC壁式で、両端部に橋台を有する。また、支承は無く、RC橋脚上にRC桁が直接設置されており、桁遊間量が小さいことが特徴的である。

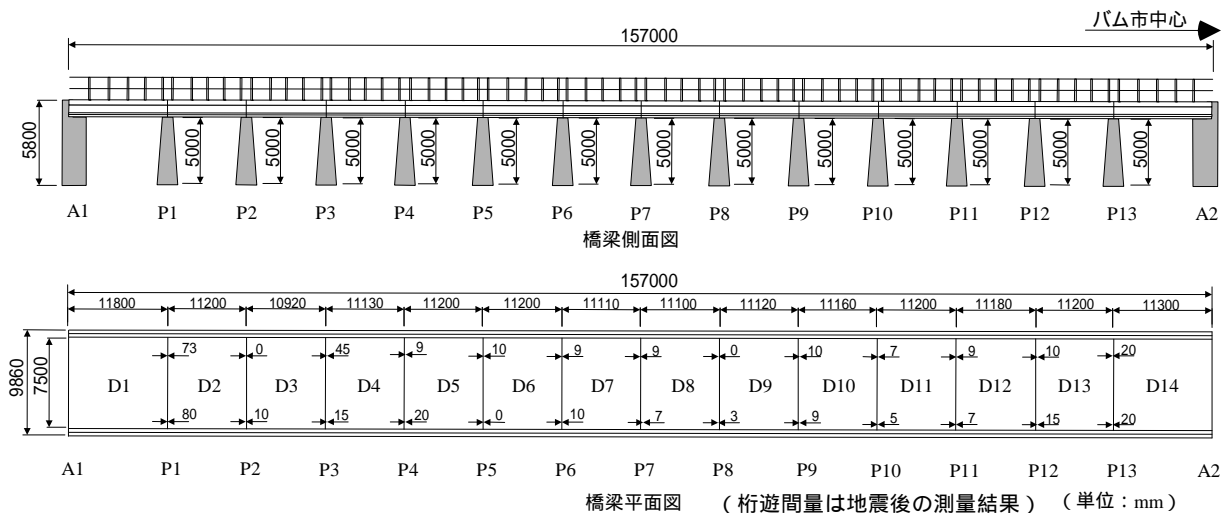
図 - 2 橋梁一般図 (橋梁 No.1)

被害状況として、橋脚に損傷は認められなかったが、上部構造は図 - 2 の橋梁平面図に示すように、RC 桁の移動により部分的に桁遊間量が大きく開いている箇所が認められ、P1 橋脚上

で最大80mmの遊間が生じていた。その他の橋脚上では、P3橋脚上の遊間量の45mmを除いて10mm前後であったが、掛け違い橋脚 (P4～P6) 上の桁端部の位置が橋脚中心から50mm程度橋軸方向にずれていた。このことから、地震慣性力により、RC桁が桁衝突を伴いながら、橋脚上を移動した可能性が高いと考えられる。

図 - 2 の橋梁一般図および図 - 3 ~ 4 に示す橋台、橋脚構造図をもとに、解析モデルを構築した。図 - 5 に橋全体のフレームモデルを示す。

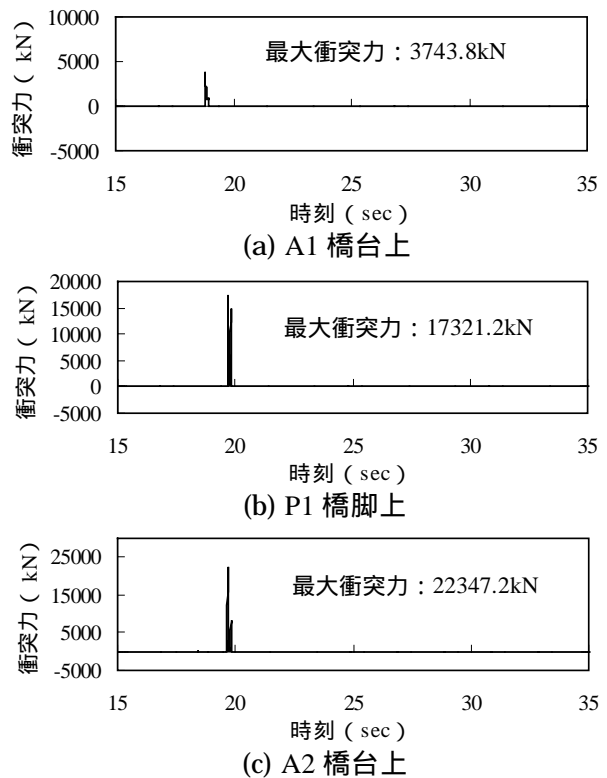
図 - 1 2 時刻歴桁衝突力波形

図 - 1 2 に、A1 橋台上、P1 橋脚上、および A2 橋台上の桁衝突バネに生じた時刻歴桁衝突力波形を示す。図より、まず、(a)A1 橋台上では、19 秒付近で 2 回の接触が生じており、その最大衝突力は 3743.8kN である。一方、(c)A2 橋台上でも同様に、20 秒付近で 2 回の接触が生じており、その最大衝突力は 22347.2kN で、A1 橋台上と比べると 6 倍程度大きい。しかし、何れの橋台部とも最大衝突力は橋台パラペットのせん断耐力 34000kN に対して小さいことから、パラペットは破壊しない結果が得られた。実際のパラペットも無損傷であったことから、RC 桁が地震慣性力により、橋台部に接触した場合においても十分な変位拘束効果を発揮したと考えられる。また、(b)P1 橋脚上も桁同士が 3 回程度接触しており、最大で 17321.2kN の衝突力が発生している。以上より、各桁は 20 秒前後で 2~3 回程度の接触を生じた後、RC 橋脚上を振動したものと考えられる。
