## 報告 既設 PC 桁の構造劣化診断に関する検討

**要旨**：目視点検において、主桁の支間中央付近に橋軸直角方向のひび割れが確認されたプレストレストコンクリート道路橋を対象として、自動車荷重に対する挙動の計測を行い、構造性能に関する劣化診断を行った。主桁のひずみ、ひび割れ開口振幅の計測から残留プレストレストの推定を行うことで安全性能に関する診断を行い、また、たわみと振動の計測から剛性の低下を評価することで使用性能に関する診断を行った。

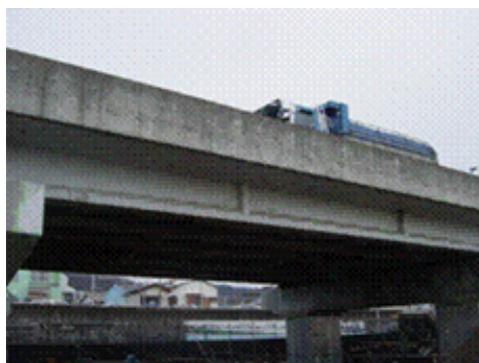
写真-1 対象橋の外観

対象とした道路橋は支間長 20m のポストテンション単純 T 桁橋であり、架設から 39 年が経過している。その外観を写真-1 に示し、上部構造と主桁の諸元を、それぞれ図-1 と図-2 に示す。対象橋は 50 径間からなり、片側 2 車線の合計 4 車線となっている。24 時間の交通量は 22,000 台で、そのうち大型車が 6.5%を占めている<sup>3)</sup>。

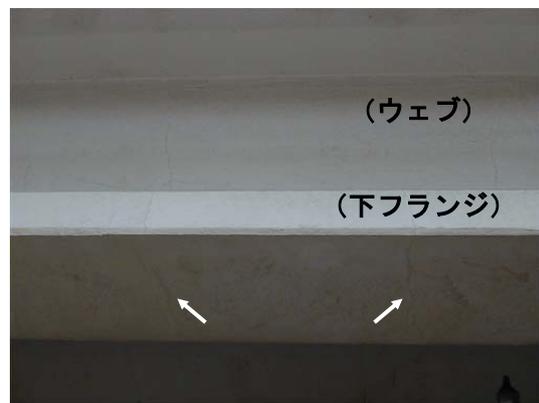
写真-2 主桁の支間中央付近のひび割れ

G1～G6の6本の主桁（図-1参照）のうち、G1あるいはG6の主桁の支間中央付近において、写真-2に示すような橋軸直角方向のひび割れが生じている径間が存在し、そのひび割れの高さはウェブの中央付近にまで達していた。

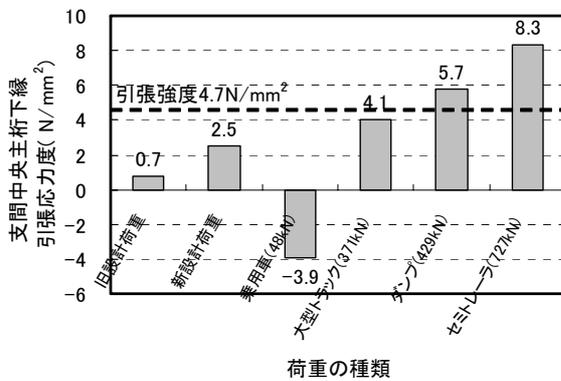
図-3 実態自動車荷重に対する主桁下縁の圧縮応力度

図-3 に示すように、架設当時のプレストレス力であっても、総重量 429kN のダンプ<sup>5)</sup>、あるいは 727kN のトレーラ<sup>5)</sup>が走行した場合、支間中央付近の主桁の下縁では、圧縮強度から推定した曲げ引張強度<sup>6)</sup>4.7N/mm<sup>2</sup>を超える引張応力度が生じ、主桁の支間中央付近には曲げひび割れが発生する結果となった。

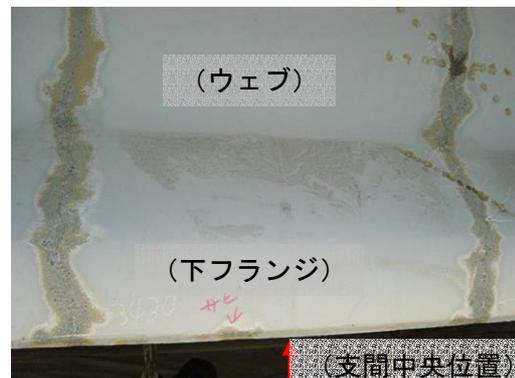
写真-3 A 径間 G1 桁のひび割れ (ひび割れ近傍の表面被覆材のはつり後)

A 径間の G1 桁では、写真-3 に示すように、主桁の支間中央に対してほぼ対象の位置に 2 本の軸直角方向のひび割れが確認されている。ひずみの計測は、長さ 90mm のひずみゲージを図-4 に示すように箇所を設置して行った。同図において、支間中央の主桁の下縁、下縁から 410mm、750mm に設置したゲージは、支間中央断面のひずみ分布を計測するためのものである。また、主桁下縁において支間中央を対象として 550mm に設置したゲージは橋軸方向のひずみ分布、およびひび割れ近傍のひずみを計測する目的のものである。計測は動的に行い、サンプリング周波数は 100Hz とした。

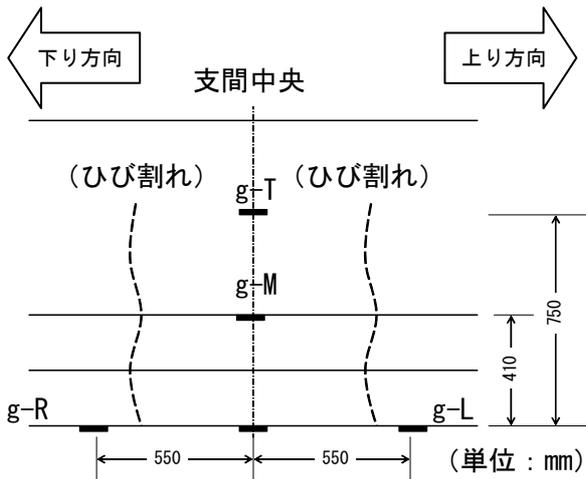
図-4 ひずみゲージの設置箇所 (A 径間 G1 桁)

A 径間の G1 桁でのひび割れ開口振幅の計測は、評点距離 50mm の  $\pi$  ゲージをひび割れ箇所 (前傾図-4 参照) の主桁下縁に設置して行った。ひずみの計測と同様に、サンプリング周波数 100Hz の動的計測とした。

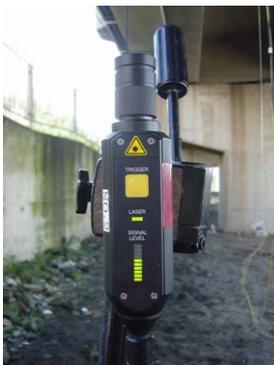
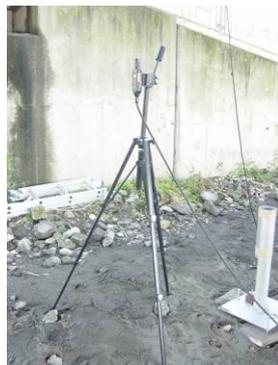
写真-4 レーザ速度計を用いた計測

ひび割れが目視で確認されている B 径間 G1, G6 桁, ひび割れが確認されていない C 径間の G1 桁を対象として、写真-4 に示すように、レーザ速度計を用いて各主桁の支間中央のたわみと振動の計測を行った。サンプリング周波数は 100Hz とした。レーザ速度計の計測データは速度時刻歴であるため、それを時間に関して積分することでたわみの時刻歴に変換した。また、速度時刻歴のフーリエ・スペクトルから振動特性の評価を行った。

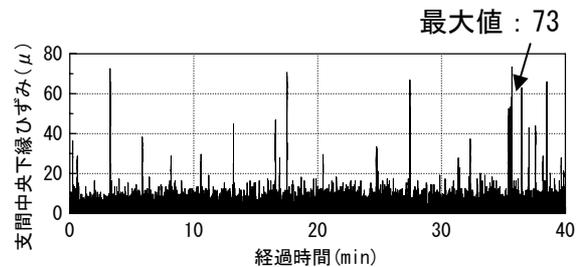
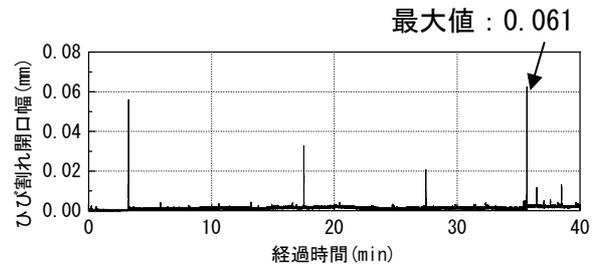
図-5 ひずみとひび割れ開口幅の時刻歴

A 径間の支間中央主桁下縁のひずみ g-C と上り側ひび割れの開口幅の時刻歴を図-5 に示す。ひずみの最大値は  $73 \times 10^{-6}$  であり、そのときのひび割れ開口幅 0.061mm であった。

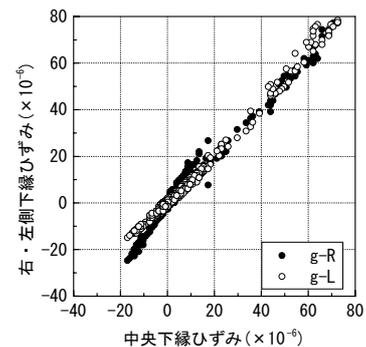
図-6 主桁下縁のひずみの比較

また、主桁下面に設置した 3 つのひずみの関係を図-6 に示す。支間中央のひずみと支間中央を対象として 550mm 位置のひずみはほぼ同じ値となり、計測区間 1100mm では、ほぼ一様なひずみが生じていること、およびひび割れ近傍のひずみに対するひび割れの開口の影響はない結果となった。ひび割れ開口幅についても、2 本のひび割れの開口幅はほぼ同程度であった。

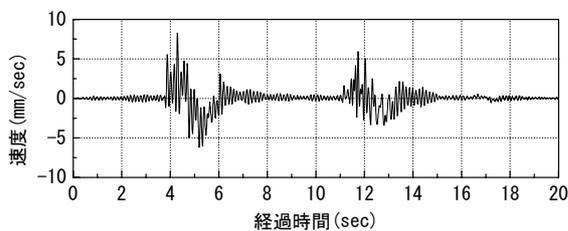
図-7 速度時刻歴 (C 径間 G1 桁)

たわみと振動の計測を行った径間 B と C の結果のうち、径間 C の G1 桁の速度時刻歴とそのフーリエ・スペクトルを、それぞれ図-7 および図-8 に示す。

フーリエ・スペクトルにおいて周波数 0~2Hz の成分が卓越しているが、これは路面凹凸による自動車の振動であると考えられることから<sup>7)</sup>、橋の固有振動数は 7.23Hz となる。また、速度時刻歴を時間に関して積分して得られるたわみの最大値は、2.01mm であった。径間 B の G1 桁についても同様の結果が得られている。

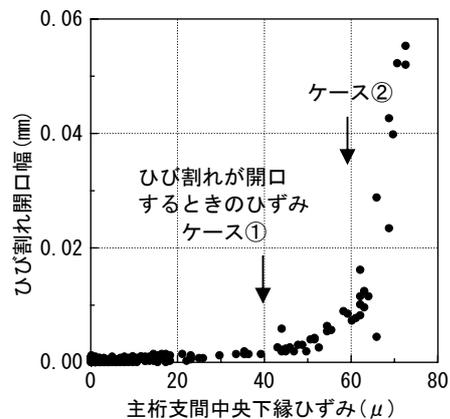
図-9 ひずみとひび割れ開口幅の関係

g-C の値をひび割れが開口し始めるときの支間中央主桁下縁のひずみと評価した。次に、このときの g-C の計測値と、支間中央に高さ方向に設置したひずみゲージ g-M, g-T (前掲図-4 参照) の計測値から評価したひずみ分布から、図-10 に示すように算出した中立軸まわりの算出したモーメント  $M_L$  をひび割れが開口し始めるときのモーメントとし、主桁と横桁の自重、地覆・高欄、舗装による曲げモーメント  $M_D (=180\text{kN}\cdot\text{m})$  を用いて、次式により PC 鋼材のプレストレス力 P の推定を行った。

まず、図-9 から、両者の関係が変化する点の

ひび割れが開口し始めるときの主桁下縁のひずみを図-9 から  $40 \times 10^{-6}$  (同図中ケース①) とすると、そのときの中立軸高さは  $y=1.12\text{m}$  となる。また、 $60 \times 10^{-6}$  (ケース②) とすると  $1.14\text{m}$  となる。その結果、ひび割れが開口し始めるときの曲げモーメントはそれぞれ、 $M_L=270\text{kN}\cdot\text{m}$  (ケース①)、 $410\text{kN}\cdot\text{m}$  (ケース②) となる。

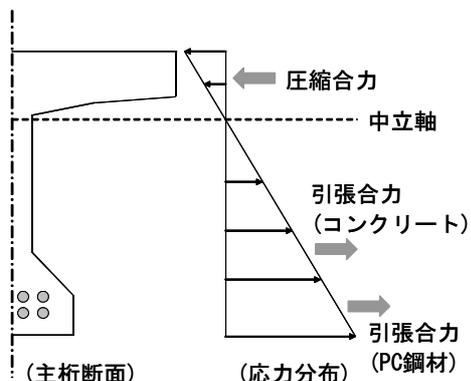
図-10 ひずみ分布の計測に基づく作用モーメントの算出

$$P = \frac{M_D + M_L}{\frac{1}{A} + \frac{e}{I} y} \quad (1)$$

上式において、I, A : 全断面有効の断面二次モーメント ( $=0.208\text{m}^4$ ) と断面積 ( $=0.905\text{m}^2$ )、y : 主桁下縁からの中立軸高さ (m)、e : PC 鋼材の偏心量 ( $=y - 0.16\text{m}$ ) である。
