報告 補修を施した鉄筋コンクリート供試体の電気化学的特性に関する研究

要旨：本研究は、塩害で劣化したコンクリート構造物に補修を施した後、劣化が起こる原因の究明とその対策を提案することを目的として5年計画で開始したものである。前報¹⁾²⁾では、海洋および内陸暴露の電気化学的測定結果より、鉄筋腐食挙動を数値から推定することが可能であることを示した。本稿は、その後実施した鉄筋の自然電位の変化、分極抵抗などの電気化学的測定結果から、さらなる鉄筋腐食状況の検討を試みた。その結果、補修材料を変化させることにより電気化学的特性値に影響していることが明らかになった。

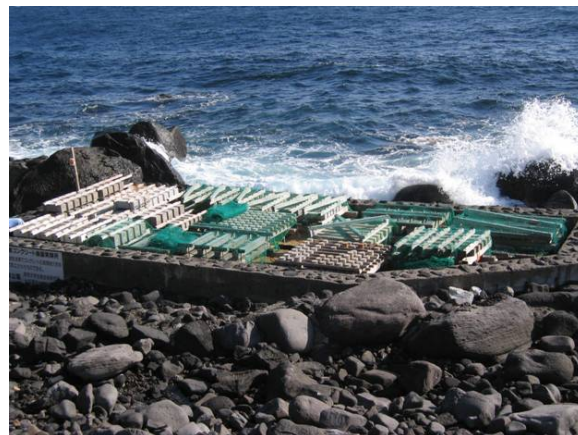
写真-1 海洋暴露実験場

海洋暴露は、図 - 3 に示す静岡県伊豆東海岸に設置した暴露場において実施した。この海洋暴露場は波打ち際に設置されており、ここで暴露されている試験体は写真 - 1 に示すように満潮時には波で洗われ、干潮時にも前面に岩礁があるため常時海水飛沫を受ける極めて厳しい腐食環境下にある。この暴露場の環境条件を把握するために、暴露場より 10m 程度内陸よりの岩場に設置した飛来塩分測定器(土研式)により、1993 年 9 月～1996 年 8 月まで測定した年間飛来塩分量は、約 400～800Clmg/dm²であった⁵⁾。

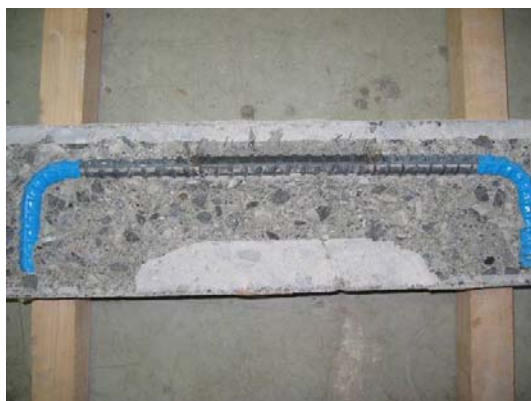
写真-4 鉄筋取り出し状況

各補修材料において曝露 1 年および 3 年経過後の試験体の外観を観察した後，試験体を写真-4 に示すように，割裂して取り出した鉄筋に透明フィルムを巻き付け，発錆部分を写し取った(中央 350mm)。腐食面積は画像解析装置を用いて測定した。

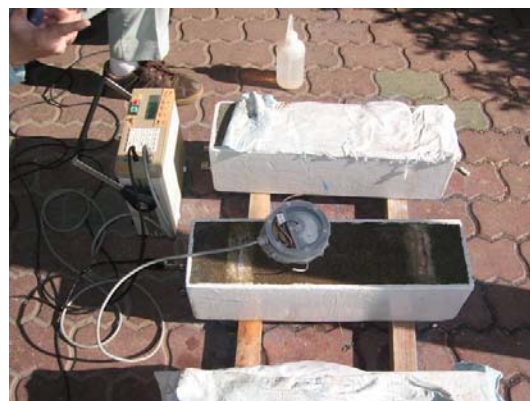
写真-3 腐食診断機

分極抵抗の測定に関しては，写真-3 に示すように携帯型腐食診断器（S 社製）を用いて 75mm 間隔で測定した。なお，測定時には，前日より濡れウエスで飽水させて，表面乾燥飽水状態として測定した。これらの測定時には，含水状態を確認するために K 社製の水分計を用いて含水率も測定した。

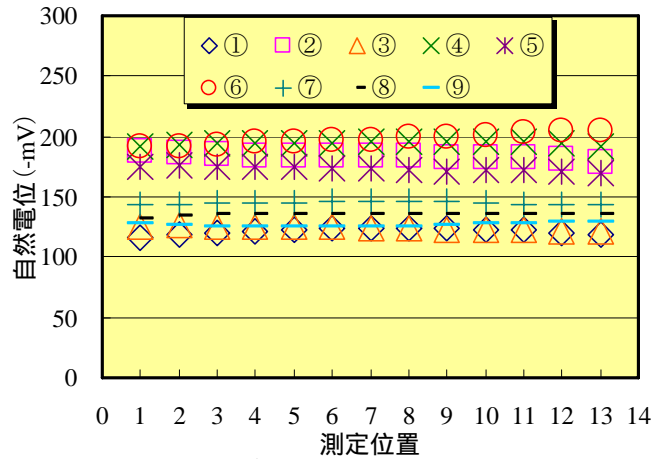
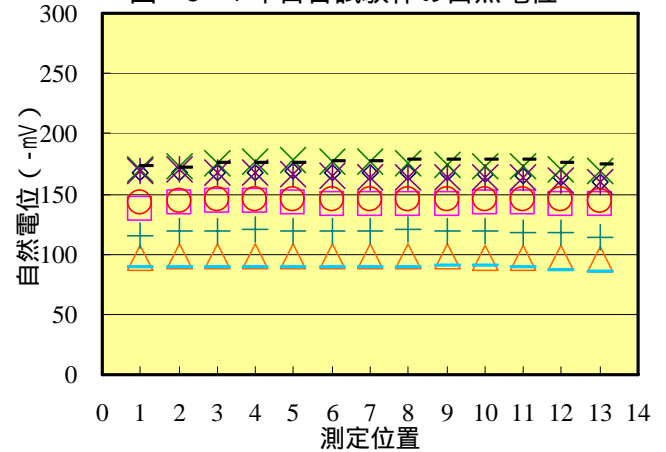
図-5~7に1,2,3年における各試験体の自然電位を示し、図-8に測点7における各試験体の自然電位経時変化を示す。なお、自然電位は内在塩分量と含水率を考慮して、式(1)を用いて補正した⁶⁾。

1年目および2年目の自然電位は全ての値で、 $-200\text{mV} < E^0$ であり腐食していない範囲にあった。しかし3年目において試験体4が $-350\text{mV} < E < -200\text{mV}$ の腐食が不確定⁶⁾な範囲に存在した。各試験体の自然電位の順位は1年目において $3>1>9>8>7>5>2>4>6$ 、2年目において $9>3>7>2>6>5>1>4>8$ 、3年目において $7>6>3>9>2>1>5>4>8$ であった。3,9は常に貴側に存在し1,2,6,7は貴側にシフトしている。また、5は卑側にあり4,8は貴側から卑側に大きくシフトしている。加えて、曝露開始からの自然電位の変化は4,8を除き、全体的に時間の経過とともに貴側にシフトしている。

- (1) 暴露期間の経過に伴い、補修材料の違いによって、貴側、卑側にシフトすることが判明した。また、かぶり 10cm と 3cm の自然電位は、ほぼ一致することが確認できた。
- (2) 暴露初期は部材間に腐食速度の違いがあったが、暴露期間が経過することにより差は小さくなることが確認できた。また、時間の経過に伴い、腐食速度は小さくなった。
- (3) かぶり 10cm 側から自然電位を測定することにより、腐食の部位は特定できないものの、腐食の大小を判別することは可能であ
