## 報告 既設構造物における ASR 診断手法及び対策時期の判定に関する検討

**要旨:** ASR による損傷を生じた構造物の診断および維持管理の手法は十分に確立されておらず、過度な対策を行った構造物や再劣化を生じた構造物は少なくない。本報告は、既往の ASR 診断手法の問題点について考察し、長崎河川国道事務所管轄の鈴田橋側道橋をケーススタディとして ASR 診断におけるモニタリングの重要性を論じた。変状を生じた構造物の原因調査において ASR 診断方法として詳細調査は非常に有効であるが、ASR と ASR による損傷は必ずしも対応しないことを指摘した。また、構造物に顕著な性能低下が見られず、必ずしも ASR 損傷と判定できないケースでは、モニタリングを行うことを推奨した。

本報告は、既往の ASR 診断における問題点について考察し、長崎河川国道事務所管轄の鈴田橋側道橋をケーススタディとして、劣化構造物の詳細調査結果およびモニタリングを併用した ASR 診断手法について報告するものである。

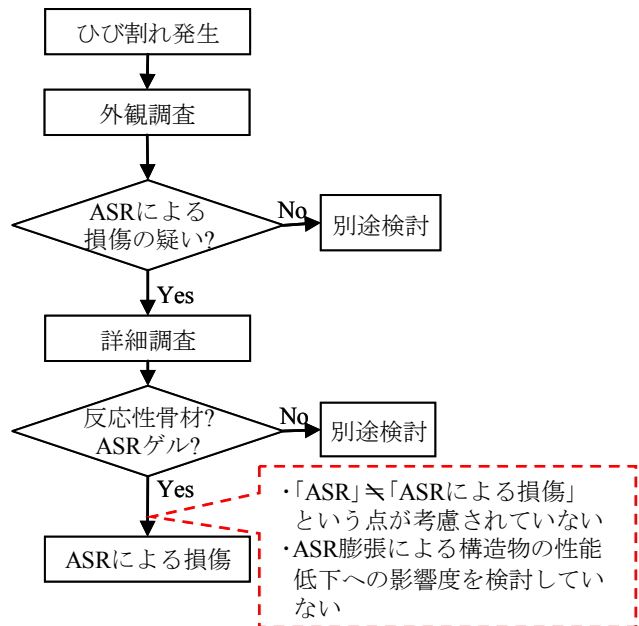
図-1 一般的な ASR 診断フロー

図-1 は一般的に行われていると推定される ASR 劣化を診断するための標準的な手順のフロー図(ASR 診断フロー)を示している。ひび割れの存在を確認した際、まず外観調査によってひび割れの原因を推定する。このひび割れが ASR 劣化に特有とされるひび割れパターンと類似している場合、「ASR 劣化の疑いがある」と判断される。ASR 劣化の損傷レベルや今後の劣化予測を考える際には、詳細調査を行うことが推奨され

これらの実状は、反応である ASR が生じても必ずしも構造物における ASR による損傷(ASR 損傷)にはつながらないためといえる。ここで、本検討では「ASR」はアルカリとシリカ鉱物の反応によるものであり、「ASR 損傷」は ASR により発生する膨張力で構造物にひび割れを生じ、何らかの性能低下を生じた場合や鋼材腐食といった他の劣化の進行を促進した場合を示す。上述した ASR 診断フローにおいて、構造物のひび割れの原因が「ASR 損傷」と判定するには、詳細調査を「総合的に」判断することが必要である。

このように、詳細調査によって ASR と判定されるものが、総合的に判断すると ASR 損傷と対応しないケースが多く存在するといえる。図-1 における一般的な ASR 診断フローでは鈴田橋側道橋は ASR 損傷と診断されるが、必ずしもその判定が正しいとはいえない。また、ASR を生じた構造物の抜本的対策は開発されておらず、早急に対策を講じることが必ずしも良いとはいえない。よって、構造物に顕著な性能低下が見られず、ASR 損傷の判定が困難なケースでは、モニタリングを積極的に行い、適切な ASR 診断および対策の必要性の有無を検討することが必要である。このようなケースを適切に判断することが ASR 損傷を生じた構造物の最適な維持管理につながり、そのためには実構造物におけるモニタリング手法を確立させることが必要である。

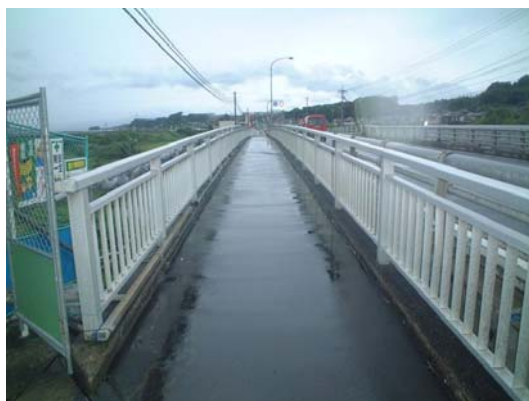
写真-1 鈴田橋側道橋の外観

鈴田橋側道橋は1980年に竣工されたT型ポストテンション構造の側道橋である。写真-1は鈴田橋側道橋の外観を示している。河川と約34°の斜角をなした2主桁の3径間54.45mで1960年に施工された本線よりも後に施工されている。図-2は鈴田橋側道橋の一般図を示している。

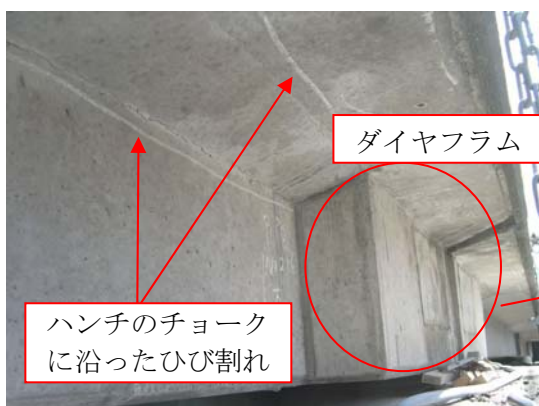
写真-2 ハンチのひび割れ状況

現地調査における鈴田橋に発生しているひび割れの状況は以下の通りである。まず、主桁のハンチ部に橋軸方向に連続したひび割れが発生しており、ひび割れ幅は、ほとんどが0.2~0.5mmであるが、最大で1.0mmのものも認められた。写真-2に主桁ハンチのひび割れ状況を示す。また、主桁のダイヤフラムに亀甲状のひび割れが発生していた。このダイヤフラムのひび割れから、ASR 損傷が疑われ、詳細調査が行われた。写真-3は主桁ダイヤフラムのひび割れ状況を示している。斜角の緩い部位においてひび割れが顕著であった。最大ひび割れ幅は1.5mmと大

ンクリートとほぼ同等であり、ASR により劣化を生じたコンクリートの劣化状況と異なる。よって、鈴田橋側道橋のダイヤフラムに生じたひび割れは ASR の可能性も否定できないが、ハンチに生じたひび割れは施工時もしくは構造的な要因とも考えられ、現時点では適切な ASR の影響度の判定が困難であると判断した。ただし、今後外来アルカリによる ASR 損傷が生じる可能性はある。また、現時点において構造物にたわみや振動といった性能低下は見られず、早急な対策は必要ないと考えられる。以上を勘案して、将来的に適切な ASR 診断を行うために写真-6 に示すようにハンチとダイヤフラムを対象としてモニタリングを行うこととした。

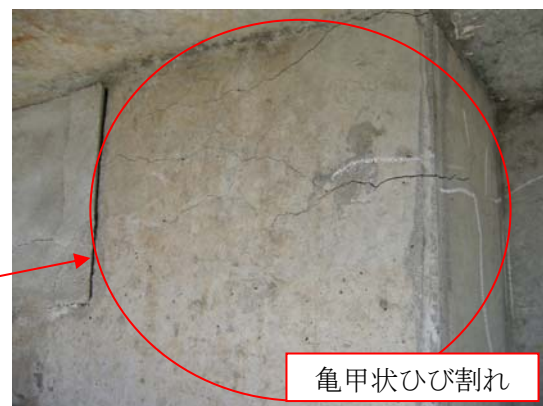
写真-3 ダイヤフラムのひび割れ状況

きかった。斜角がきつい部位においてはほとんどしくは全くひび割れが確認されなかった。ひび割れ状況としては、斜角という構造条件に制約を受けていると推察された。

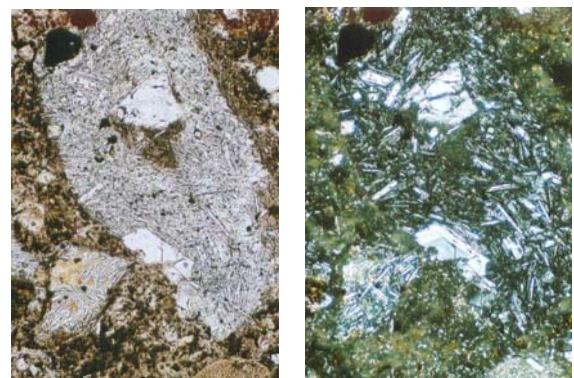
写真-4 安山岩片の偏光顕微鏡写真

写真-4 に細骨材として含まれる安山岩の偏光顕微鏡写真を示す。安山岩は斑状組織を示し、斑晶に斜長石、単斜輝石、斜方輝石、磁鉄鉱等が認められた。石基を構成する鉱物はいずれも粒径 0.05mm 以下で、斜長石、斜方および単斜輝石、不透明鉱物およびクリストバライト等が認められ、粒間を火山ガラスが充填するインターサータル組織を示していた。

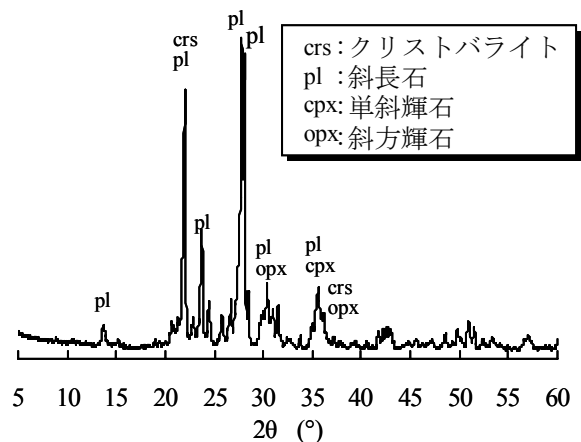
図-3 安山岩片の XRD 分析結果

図-3 はコアから採取した安山岩片の XRD 分

析結果を示している。図より、クリストバライトの強いピークが確認された。よって現在も安山岩片には未反応シリカ鉱物が多く含有されており、今後 ASR がさらに進行する可能性がある。

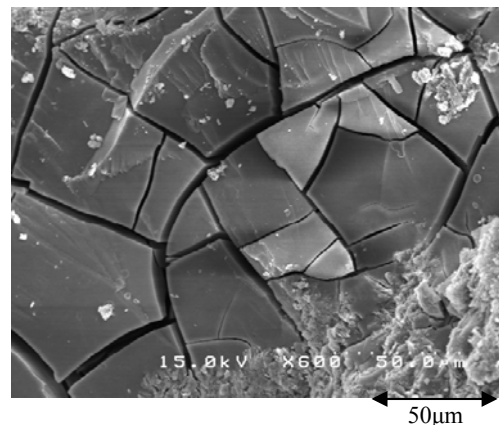
写真-5 安山岩片界面の ASR ゲル

コア中の安山岩片の周囲に認められた生成物について、SEM-EDS による分析を行った。写真-5 に、安山岩片界面に確認された透明の生成物の SEM 像を示す。生成物はゼリー状を呈しており、この生成物について EDS 分析を行ったところ、アルカリ-カルシウム-シリカ型の ASR ゲルと確認された。この ASR ゲルはコアの表面付近だけでなく、内部においても観察された。

以上から、細骨材中の安山岩片が ASR を生じていることが確認された。さらに、安山岩片中には未反応のクリストバライトが多く含有されており、今後 ASR が進行する可能性がある。

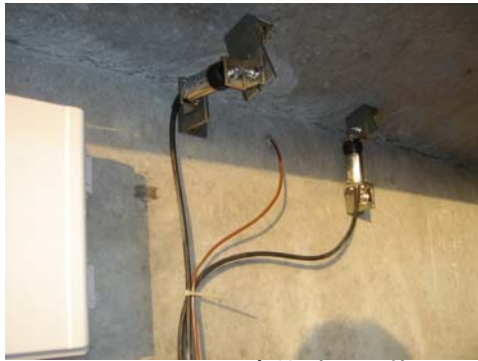
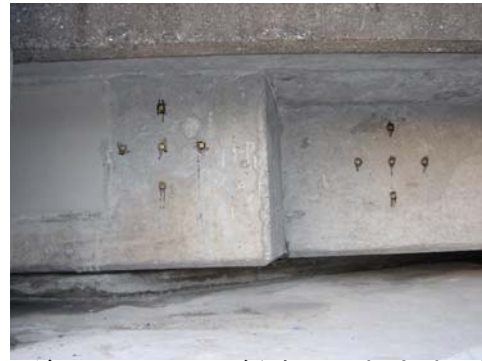
写真-6 鈴田橋側道橋におけるモニタリング状況

(a) ハンチへの変位計設置状況

(b) ダイヤフラム及び主桁への標点貼付状況
