# 論文 ステンレスピンにより耐震補強された組積壁の面外曲げ特性

**要旨:** 無補強組積造建造物の破壊は目地モルタルでの引張破壊が支配的である。本論文では、目地モルタル引張破壊後の内部引張抵抗要素として、ステンレスピンを無補強組積壁に挿入する耐震補強法の信頼性向上へ向けて、静的繰り返し面外曲げ実験を実施し、ステンレスピン補強と破壊形式の関係を検証し、その強度と変形性能を評価する。

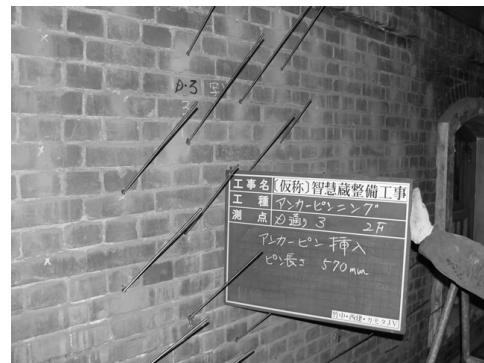
図-1 ステンレスピン挿入時

本研究で対象とするステンレスピン補強法は、煉瓦壁目地部からステンレスピンを斜め下向き45度方向に壁一面に打ち込む手法で(図-1)、施工が容易で施工後も外観が変化しないという優れた特徴を持ち(図-2)実施例も存在する。補強後の組積壁はRC部材のように圧縮と引張の抵抗要素で構成され、複合部材としての力学特性にもとづく耐震性が付与される。しかし、45度方向にピンを打つという特性をふまえた耐震性評価に関する研究資料は見当たらず、新規建築物に対する鉛直・水平方向鉄筋の設計式<sup>2)</sup>を援用した評価しか行えない状況にある。

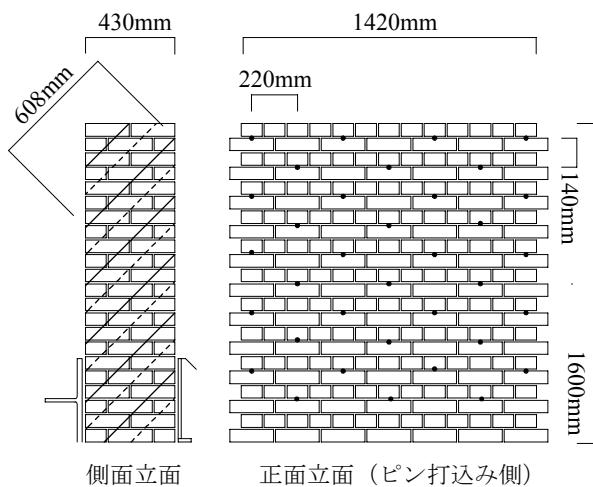
図-4 試験体 No. 2 のピン挿入形式

試験体 No. 1 は無補強であり、試験体 No. 2 と No. 3 には  $\phi 6\text{mm}$  ステンレスピンが、それぞれ、図-4 と図-5 に示すように挿入されている。図-4 が既に実施物件で採用されているピン挿入形式であり（以下、通常補強試験体と呼ぶ）、図-5 は挿入するステンレスピンの本数を増加さ

ることにより、補強効果の向上を試みたピン挿入形式である（以下、倍補強試験体と呼ぶ）。図-4の側面の立面図における実線は、その位置で4本のステンレスピンが挿入されていることを示し、点線は3本のステンレスピンが挿入されていることを示す。図-5の実線は7本のステンレスピンの挿入をあらわす。

補強方法のみが異なる 3 体の煉瓦壁試験体について実験を行う。図-3～図-5 に試験体の概要を示す。試験体は図-3 に示すように 22 段のイギリス積みであり、高さは 1600mm、幅は最短部が 1420mm で最長部が 1530mm、厚さが 430mm である。煉瓦単体寸法は 210x100x60mm であり、目地は縦方向と横方向ともに 10mm である。

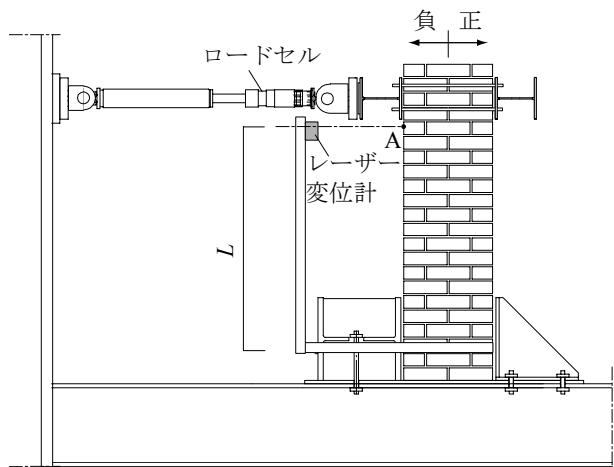
図-6 載荷方法と脚部の固定方式

載荷装置を図-6に示す。基礎フレーム上の組積壁脚部を、スチフナーで補剛した山形鋼とH形鋼で固定し、反力フレームに取り付けられる両端ピンの油圧ジャッキにより壁頂部に水平力を与える。鋼材と試験体の接触面の間には、無収縮グラウトを挿入する。頂部はH形鋼を壁の両側に硬質ゴムを介して設置し、PC鋼棒により圧着する。壁のねじり変形を避けるため、壁頂部に圧着したH形鋼の片側へ、2本の油圧ジャッキを接続する。

壁の剛体回転を除いた正味の変形を計測するため、図-6のように試験体最下端から上三段目に計測用フレームを固定し、計測用フレームからレーザー変位計により点Aの高さの水平変位uを計測する。この水平変位uを計測フレーム固定位置から変位計設置位置の距離をLで除した値を変形角R=u/Lと定義する。

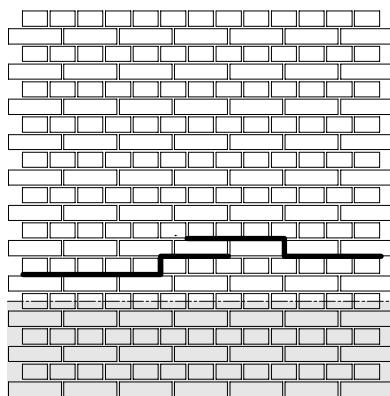
図-7 試験体No.1の目地破壊状況

無補強の試験体No.1では、図-7の太実線に示す目地モルタルの引張破壊が生じた。ここで一点鎖線以下の灰色の網掛けは、脚部固定治具で覆われている部分を示す。目地破壊後は復元力が急激に低下する脆性的な破壊であった。

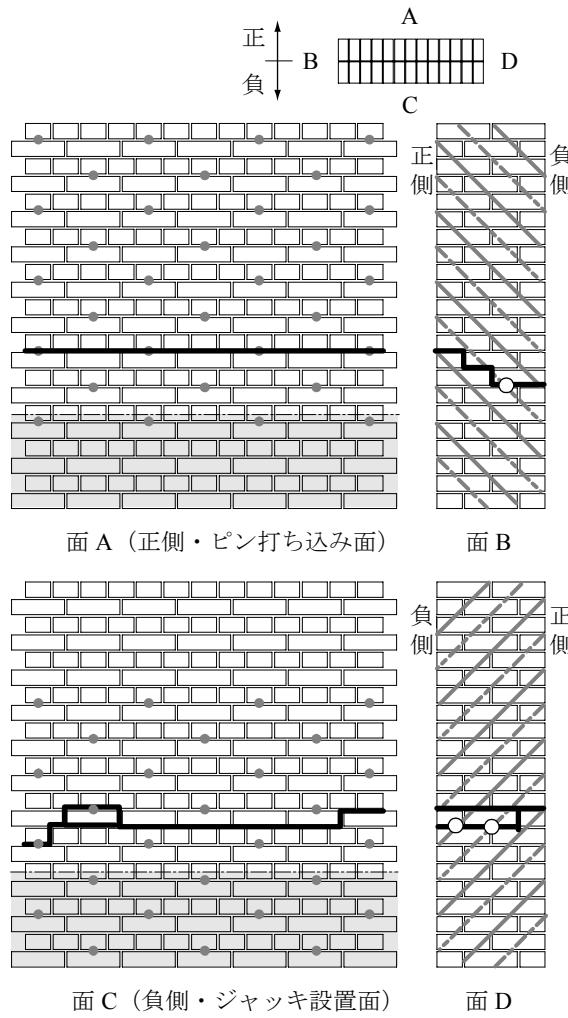
図-8 試験体 No. 2 の目地破壊状況

- 正側載荷時は図-8 の太線のように面 C 側の目地が引張破壊し強度が顕著に低下した。一方、負側載荷時は面 A 側の目地で顕著な目開きが観察された。図中の白丸は目地破壊面におけるピン通過位置をあらわす。
- 変形角 0.04 (radian)付近でピンの破断音が確認され、それに伴う強度低下がみられた。
- 目地モルタル破壊面においてすべりが生じ、載荷終了時には破壊面より上の部分が負側（面 C 側）に移動していた。

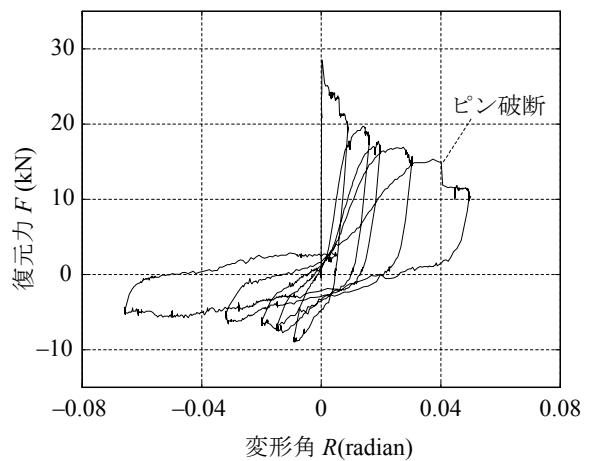
図-9 試験体 No. 2 の復元力特性

図-9 より以下の事項が読みとれる。

- 1 サイクル目の目標制御変形角  $R=0.0025 \text{ rad}$  に達する以前に高い弾性剛性を呈し、 $F_U = 29.1\text{kN}$  の最大耐力を記録した。
- 変形角の振幅の増加に伴い強度が低下する強度劣化型の骨格曲線を持つ。ただし、最大強度直後における強度低下は 5 kN 程度であり、無補強の試験体 No. 1 の場合の低下（約 30kN）と比較すると、劣化の度合いは大きく緩和されている。
- 正側と負側で復元力特性が大きく異なる。変形角  $R$  が  $0.02 \text{ rad}$  の場合を例にとると、正側強度が 17 kN 程度であるのに対し、負側ではその半分の 8 kN 程度となっている。

図-9より式(4)は試験体No.2の正側の変形角 $R=0.02$ までは良好な精度で強度を予測している。しかし、正側の $R>0.02$ の場合や、負側の場合では危険側の評価となる。このように正側と負側で復元力特性が大きく異なる原因は、図-12(a)のように正側では式(3)のピンが引張抵抗するとの仮定が成立するが、負側ではピンがダボのように働くために曲げやせん断で抵抗する度合いが増え、ピンの目地拘束効果が有効に働くかないと考えられる。なお、大振幅時では完全付着の仮定が成立しない可能性がある。

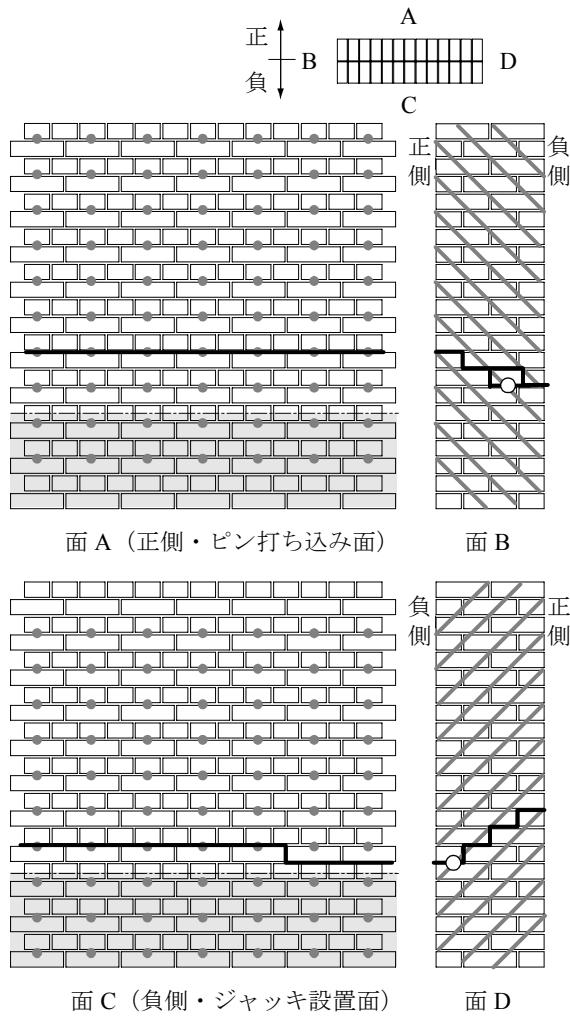
図-10 試験体 No. 3 の目地破壊状況

- 正側の水平変位を与えた場合、図-10 の太線に示す位置で、面 C 側の目地破壊が生じた。試験体 No. 3 では試験体 No. 2 の場合と比較して、1段から3段低めのところで目地モルタルの破壊が生じている。
- 負側に水平変位を与えた場合、図-10 のように面 A 側の目地の目開きが生じた。面 C 側と異なり面 A 側の目地破壊線については、試験体 No. 2 と比較して大きな差異は観察されなかった。

- 面 B の目地破壊性状は試験体 No. 2 と No. 3 で大きな変化はなかった。一方、試験体 No. 2 の面 D ではほぼ水平な目地破壊が生じたのに対し、試験体 No. 3 の面 D では完全に階段状となる目地破壊面が観察された。
- 試験体 No. 3 でも目地破壊面ですべりが生じ、載荷終了時には破壊面より上部が負側（面 C 側）に移動していた。

試験体No.3では耐力評価式の予測を大きく下回り、試験体No.2よりも補強効果が低い。本試験体では図-10に示すようにピンが存在する位置を避けて階段状の目地破壊面が生じ、その傾向は試験体No.2よりも顕著である。階段状の目地破壊面が生じたのは、ピンの本数の増加に伴いピンが存在しない部分の強度が相対的に低

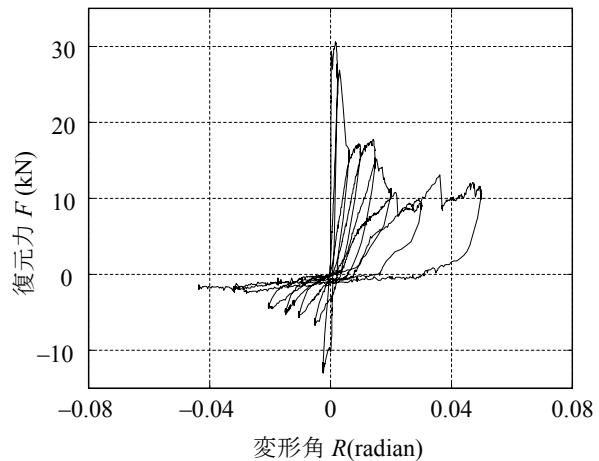
図-11 試験体 No. 3 の復元力特性

- 試験体 No. 2 の場合と同様に、1 サイクル目の目標制御変形角以前に  $F_u = 31.0\text{kN}$  の最大耐力を記録した。
- 試験体 No. 2 と同様に、正側と負側で復元力特性が異なる。特に負側ではエネルギー吸収がほとんど行われていない。

- 強度劣化の度合は試験体 No. 1 により小さいが、試験体 No. 2 よりも大きかった。

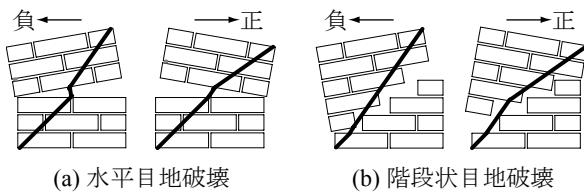
図-12 正負載荷時のピンの変形の概要

下したためと考えられる。階段状目地破壊が生じると、図-12(b)に示すように負側載荷時の引張側に抵抗要素としてのピンが存在しなくなるので、補強効果が顕著に低下する。
