論文 竣工から約70年を経た構造物から採取したコンクリートの諸性状

要旨: コンクリートは時間の経過に伴い変質し、著しい場合は構造物が劣化する。長期間にわたり健全さを保つ実在の構造物のコンクリートを採取し、その性状を詳細に評価することは、経時的変質に関する実証的データの提供という意味で、非常に重要である。本研究では、1938年及び1940年に竣工した二つの構造物から採取したコンクリートについて、目視観察、配合推定、力学的性質評価、EPMA面分析、細孔径分布測定などを実施した。他の長期材齢コンクリートの性状と比較することにより、いずれも変質の程度は小さく、健全であるものと判断された。健全さを保つために必要な要因の一つは、良好な施工であると推察した。

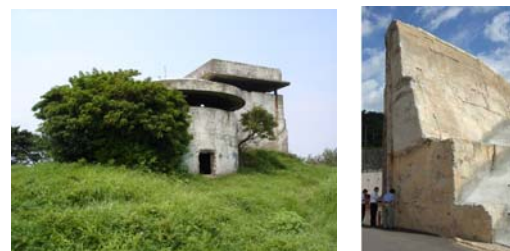
Fig.1 Appearances of the structures from which the concretes were taken

約70年前に竣工した二つのコンクリート構造物からコアを採取した。構造物の外観をFig.1に示す。

花立新砲台に建設されたコンクリート造りの監視小屋で、1938年(昭和13年)、神奈川県横須賀市にて竣工した。以下、構造物(a)とする。コアを採取した壁付近に丸鋼が見られ、鉄筋コンクリートと判断される。同砲台付近は現在、防衛大学の所有地である。海岸からの距離

は約400m、海拔は約90mである。Fig.1は東側からの外観である。

コンクリート躯体で支持する構造である。**Fig.1**は開口部から見たタンクの断面である。

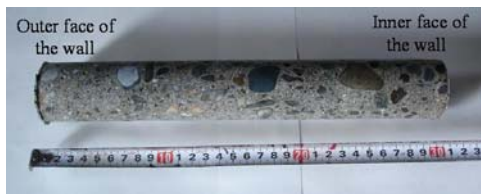
Fig.3 Appearances of the concretes

構造物(a), (b)から採取したコアの外観を**Fig.3**に示す。

監視小屋の西側の壁より、地面から約 1m の高さで、壁を貫通するコア 1 本を採取した。コアの直径は 45mm、長さは 300mm である。採取は 2006 年夏に実施したので、コンクリートの材齢は約 68 年である。

タンクの内表面、底部から約 6.5m の高さで、直径 150mm、長さ約 250mm のコンクリートコア 3 本を同じ位置から採取した。2005 年秋に採取したので、コンクリートの材齢は約 65 年である。なお、タンクの内表面には、合成樹脂と思われる被覆材が塗布されていた。これは 1983 年 (昭和 58 年) に施工されたものである。

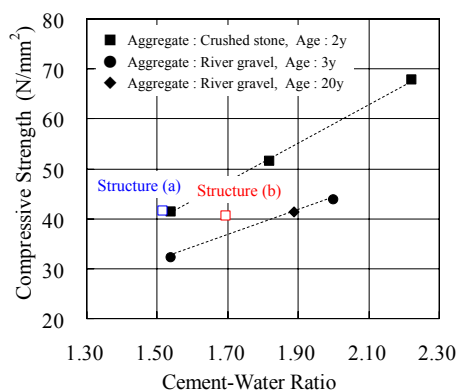
Fig.7 Relationship between ratio of cement to water and compressive strength

Table 3に圧縮強度、静弾性係数およびポアソン比の試験結果を示す。コンクリート(a)及び(b)の圧縮強度は、それぞれ41.6及び40.6N/mm²であった。この値を最近のコンクリートと比較するため、砕石を用いたコンクリートおよび川砂利を用いたコンクリートの比較的長期材齢のデータ^{19,20,21)}に基づき、Fig.7のようにセメント水比と圧縮強度の関係を求め、本試験結果をプロットしてみた。粗骨材最大寸法や暴露環境などが異なるものの、本研究のコンクリートの圧縮強度は、同程度のセメント水比のコンクリートと比べ、低いレベルではなかった。このことは、本コンクリートに、顕著な変質の進行や構造物としての脆弱化が認められないことを示すものである。

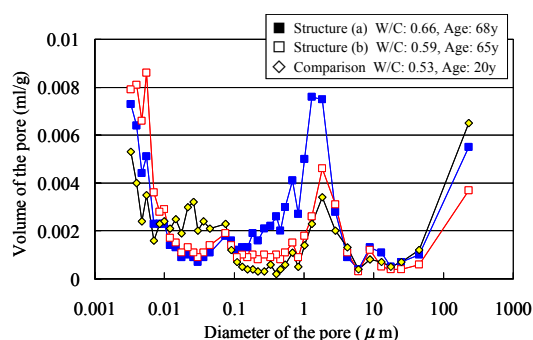
Fig.9 Pore size distribution of the concretes

細孔径分布の測定結果を Fig.9 に示す。比較のため、

著者らによる材齢約 20 年のコンクリートの測定結果を同図に示した。比較試料（Comparison）と本研究のコンクリート（Sample）には、骨材の種類や養生方法の違いはあるが、いずれも普通セメントを使用し、また減水剤が使用された比較試料の水セメント比はやや低いものの強度レベルは近いものであり、比較は可能と考える。本研究のコンクリートはいずれも、比較試料と比べ、強度や種々の耐久性と密接に関係する 0.01~0.1μm 程度の毛細管空隙は少なく、緻密なコンクリートである。また 0.01μm より小径側のゲル空隙が多く、セメントの水和進行度が高いことを示す。
