論文 亀裂変位計を用いたモニタリングによる ASR 劣化橋梁の維持管理

要旨：ASR による劣化構造物は橋梁の橋脚や枕梁において報告され、補修・補強が実施されている。しかし、ASR による膨張は長期にわたり継続し、補修・補強を実施した後に再び ASR による膨張が進行し、再劣化を生じることもしばしばある。そのため、補修・補強後の定期的な観測による維持管理が重要となる。そこで本研究は補強を実施した石川県能登有料道路の 4 橋の橋脚に亀裂変位計を設置し、長期的にモニタリングをすることにより、ASR による膨張量の変化を計測した。その結果、適用した補強工法の ASR 膨張抑制効果に対する有効性が明らかとなり、また、ASR 劣化橋脚の維持管理を行う上での基礎データを得ることが出来た。
 キーワード：亀裂変位計，モニタリング，PC 鋼材巻立て工法，鋼板巻立て工法，ASR 膨張の抑制効果

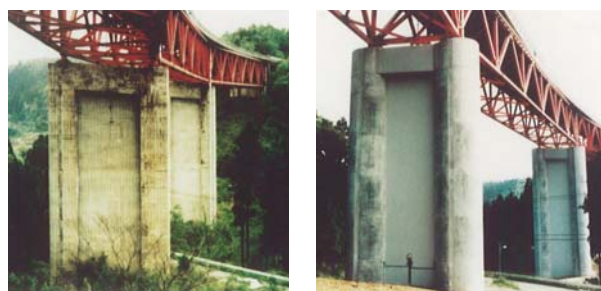
豊川橋は 1979 年に施工された橋梁であり、上部工は 3 径間連続鋼トラス橋である。下部工は正方形断面の SRC 柱 2 本を RC の壁で結合するラーメン構造橋脚である²⁾。1990 年前後において ASR によるひび割れが確認され、その後の追跡調査により PC 鋼材巻立て工法による補強が施された。補強全後の橋梁全景を写真 - 2 に示す。また、柱部に発生したひび割れの状況を写真 - 3 に示す。

写真 - 2 豊川橋全景

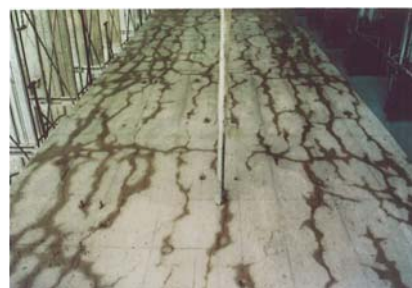
写真 - 3 豊川橋柱部のひび割れ状況

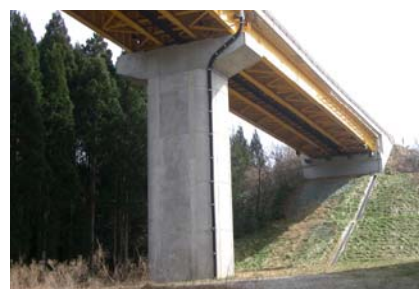
安津見高架橋は 1974 年に施工された橋梁であり、上部工は 4 径間単純鋼合成鉄桁橋で下部工の形式は単注式鉄筋コンクリート橋脚である²⁾。ASR による劣化の状況は橋脚の柱部において軸方向鉄筋にそって数本のひび割れが下端から上端まで確認され、それを繋ぐように柱全面にひび割れ網が形成されていた。事前の各種調査により ASR による膨張の抑制ならびに耐震補強という観点から PC 鋼材巻立て工法が採用された。補強後の橋脚の状況を写真 - 4 に示す。また、柱部に発生したひび割れの状況を写真 - 5 に示す。

写真 - 4 安津見高架橋全景（補強後）

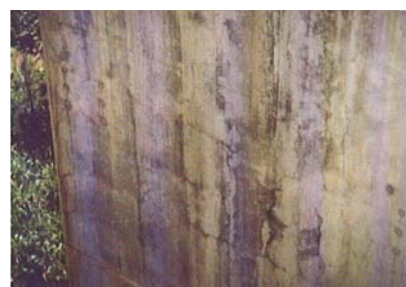
写真 - 5 安津見高架橋柱部のひび割れ状況

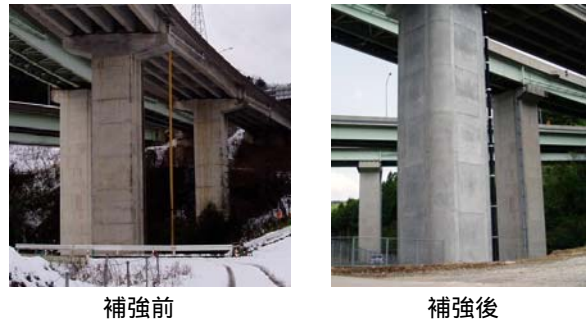
徳田 2 号橋は 1980 年に施工された橋梁であり、上部工は 9 径間単純 PC ポストテンション T 桁橋で下部工の形式は張出式鉄筋コンクリート中空橋脚である³⁾。本橋梁の特長としては橋脚フーチング部の ASR 劣化が挙げられる。本来、梁部を打ち替えるため、上部構造を支柱支保工で支持する必要があるため、その際の土砂掘削時においてフーチング劣化が確認された。ASR による損傷状況はフーチングにひび割れや亀裂が発生し、天端面では一部亀甲状のパターンを呈していた。補強方法は梁部に

においては打替え、柱部およびフーチング部は PC 鋼材巻立て工法により補強された。補強前後の橋脚を写真 - 6 に示す。また、フーチング部に発生したひび割れの状況を写真 - 7 に示す。

写真 - 6 徳田 2 号橋全景

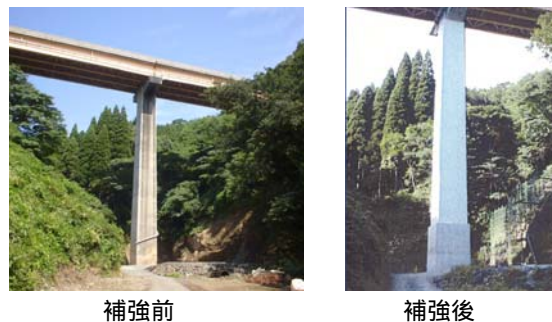
鹿島橋は 1978 年に施工された橋梁であり、上部工は 2 径間単純鋼合成鉄桁橋で下部工の形式は張出式鉄筋コンクリート中空橋脚である。ASR による損傷状況は特に枕梁にひび割れが発生しひび割れ幅は水平方向に数 mm に達する程であった。本橋においては事前調査および検討により、梁部は打替え、柱部は鋼板巻立て工法により補強された。さらに梁部と柱部の境界には橋軸および直角方向に PC 鋼棒を配置し、ASR による膨張抑制対策工を実施した。補強前後の全景を写真 - 8 に示す。また、枕梁部のひび割れ状況を写真 - 9 に示す。

写真 - 8 鹿島橋全景

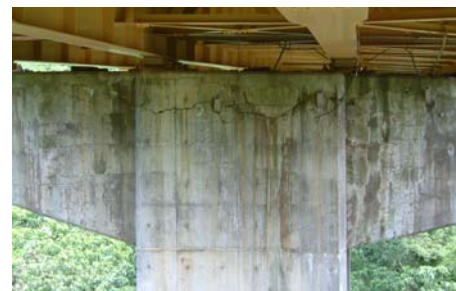
写真 - 9 鹿島橋枕梁部のひび割れ状況

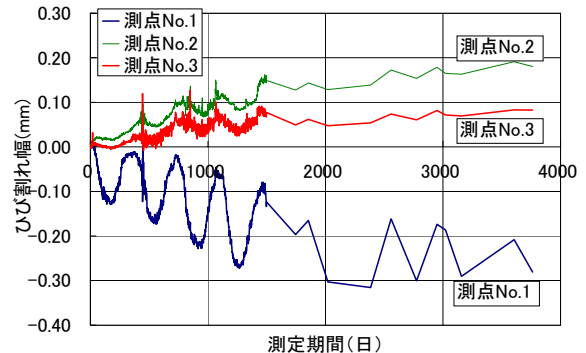
補強完了後から約 10 年間測定したひび割れ幅の経時変化を図 - 5 に示す。ASR による膨張は季節変動や日変動の影響を受け変動する事が知られているが、図 - 5 に示す結果も同様に増加と減少を繰り返しながら徐々に増加しており、現在では収束傾向にあると推定され No.2 では 0.18mm、No.3 では 0.08mm である。また日射量の多い No.2 がひび割れ幅の増加が大きい結果となっている。一方、No.1 のひび割れ変化は他の 2 点とは異なり、徐々に減少しており、現時点で -0.28mm であるが、この両者の相違については ASR 膨張が橋脚全体にわたり均一な状態で膨張せず、局部的に膨張の相違が生じたものと思われる。

図 - 5 豊川橋のひび割れ幅の経時変化 (補強後)

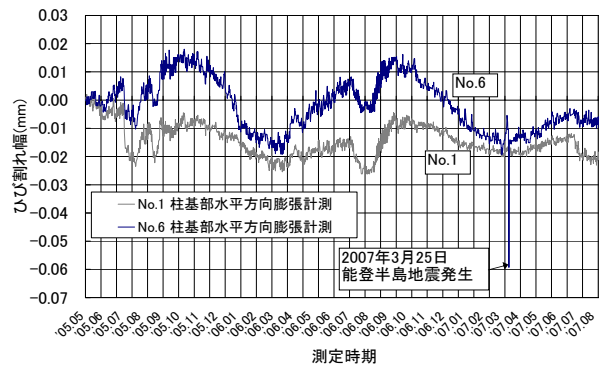
モニタリング結果を図 - 9 および図 - 10 に示す。柱部のひび割れ幅は季節変動に伴い、増加と減少の変動を示しているが、全体の傾向としては初期値を中心にほぼ 0 の値である。したがって、本工法により ASR による膨張が適切に抑制されていると推定される。フーチング部におけるひび割れ幅は夏期において若干増加し、その他の季節においては平衡状態を示している。これは、水平および鉛直の両方向に対して同様の傾向である。また、2007 年 3 月 25 日に発生した能登半島地震において柱部

のひび割れ幅が瞬間的に 0.05mm 程の変化が発生しているがその後はひび割れ幅が回復し、残留変位は生じていない。フーチング部においては柱部より少なく瞬間的に 0.02mm 程の変位が発生しているが、柱部と同様に残留変位は生じていない結果となった。以上の事から、地震に対する PC 鋼材巻立て工法の有効性が確認できる。さらにこのデータは能登半島地震の地震動を解析する際の重要な計測データの一つであると考えられる。フーチングのようなマスコンクリートに対する ASR 膨張の抑制工法を実施した事例はほとんど無く、PC 鋼材巻立て工法の効果がいまだ解明されていない状況であるので、さらにモニタリングを継続し本工法の有効性を確認する必要がある。

図-9 徳田2号橋のひび割れ幅の経時変化(柱部)

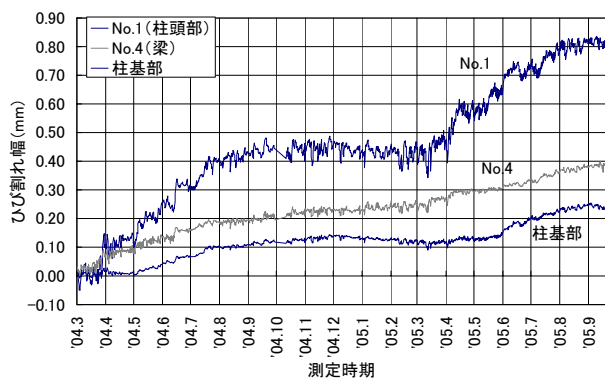
本橋は枕梁における損傷が激しく、ひび割れ幅も大きい状態であったため、梁部および柱部に亀裂変位計を設置し、モニタリングを実施した。計測位置を図-11に、結果を図-12にそれぞれ示す。図-12より、枕梁の柱頭部に位置する No.1 および No.2 の膨張量が大きく、ひび割れ幅の増加量は 0.8mm に達している。また、枕梁の張り出し部においても 0.4mm の増加量であった。また、ひび割れが計測期間中に大きく進展し、ASR による劣化進行が著しいことが判明した。そこで抜本的な対策として枕梁打替え工法を採用した。さらに、柱基部の膨張量は約 0.25mm であった。柱部の補強については高い橋脚なために、基礎への影響を可能な限り小さくする必要があり、かつ ASR の抑制効果が期待できる鋼板巻立て工法とした。

図 - 12 鹿島橋のひび割れ幅の経時変化（補強前）
