論文 プレストレストコンクリート・プレキャストコンクリート部材 における ASR 劣化の事例検証

要旨：最近、プレストレストコンクリートおよびプレキャストコンクリート（以下、PC および PCa）において、アルカリシリカ反応（以下、ASR）による劣化事例が発見されている。本研究は、PC および PCa における ASR 劣化の事例を部材の使用・環境条件や骨材の反応性、コンクリートの配合、養生条件などより検証したものである。その結果、ASR にあまり注意が払われなかった川砂や山砂による ASR の発生および ASR 抑制対策以後の劣化発生より問題点が明らかになった。

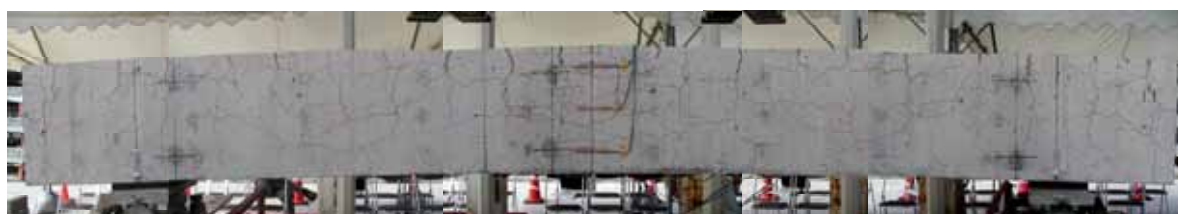
写真 - 1 PC 梁部材の劣化状況 (材齢 15 ヶ月)

安山岩砕砂および砕石) は暴露開始より膨張が始まり、一夏経過後には特徴的なひび割れが発生した。すなわち、PC 梁試験体のひび割れは、上部と下部の拘束条件の相違より、上部では亀甲状のもの、下部では PC 鋼線に沿った水平方向のものが卓越するという形状になった (写真 - 1 参照)。同時に、上部と下部との膨張率の相違が PC 梁試験体に大きなそりを発生させた。

ASR が発生した PC 桁では、PC 鋼材に沿ったひび割れが生じるが、ひび割れ幅が 0.5mm 程度と比較的小さいことが特徴である。しかし、写真 - 1 に示すように、PC 桁に発生した変形やそりによって、桁端部や沓座付近にてコンクリートの局所的な破壊が生じることがあるので、維持管理の際には、それらの箇所を注意して点検する必

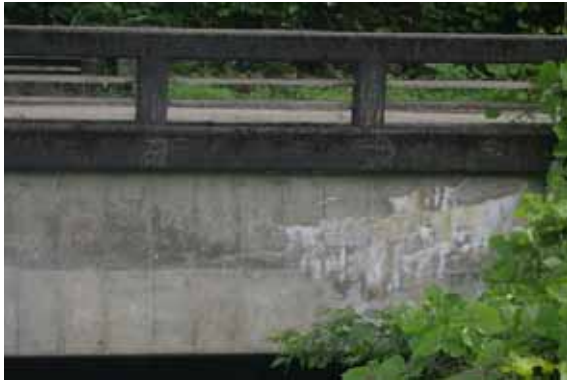
写真 - 2 PC 箱桁の劣化状況

能登地方における PC 桁の ASR による劣化事例 (反応性骨材: 安山岩砕石) を写真 - 2 および 3 に示す。PC 箱桁の事例 (写真 - 2 参照) では、施工時の打ち継ぎに沿って水平方向の大きなひび割れが発生し、ASR ゲルがひび割れから滲み出していた。PC 箱桁は構造的に内部に水が溜まりやすいので、長期にわたり ASR が進行し、大きな損傷が発生したものと考えられる。一方、一般的な形式であるポステン PC 桁の事例 (写真 - 3 参照) では、降雨の影響を受ける耳桁にて ASR 劣化がもっとも進行する傾向があり、桁端部や下フランジ部に PC 鋼材に沿ったひび割れが発生した。特に、海岸部や凍結防止剤が散布される地域では、水分や塩分の浸透によって PC 鋼材の腐食が促進される懸念があるので、厳しい塩分環境下では PC 耳桁の表面塗装 (写真 - 4 参照) を早期に実施するのが効果的であった。

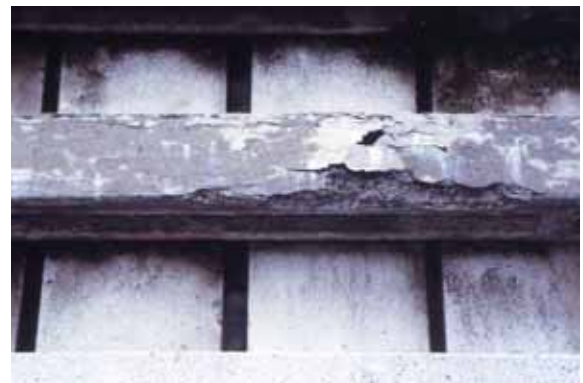
写真 - 5 コンクリート製品 (PCa) の劣化状況

PCa 製品 (井桁擁壁) の ASR による劣化状況を写真 - 5 に示す。この PCa 部材では、約 2 年でコンクリートに幅 0.5~1.0mm のひび割れが発生し、コンクリートの表面が一部分はく離した。また、PCa 部材は断面が薄く、鉄筋量も少ないために、ASR による膨張によって横梁部材で座屈も発生した。さらに、この擁壁のある道路では、凍結防止剤が多量に散布されており、ひび割れからの塩分の浸入により、鉄筋が顕著に腐食していた。コンクリートには細骨材として川砂 (非反応性)、粗骨材として安山岩砕石が用いられていた。安山岩砕石は、化学法 (JIS A 1145) の結果 ($Sc = 332\text{mmol/l}$, $Rc = 242\text{mmol/l}$, $Sc/Rc = 1.37$) より、「無害でない」と判定されたものであった。このため、PCa 部材には ASR 抑制対策として高炉セメント B 種が使用されていた。高炉セメントを使用したにもかかわらず、ASR 劣化が発生した原因としては、高炉セメント B 種の置換率が 38% 程度 (推定値) と小さかったことが指摘できる。この事例は、コンクリートに使用した安山岩砕石の反応性が高く、同時に蒸気養生 (70%) も実施されていたので、高炉セメント B 種によ

って ASR の発生を完全には抑制することができなかった事例である。

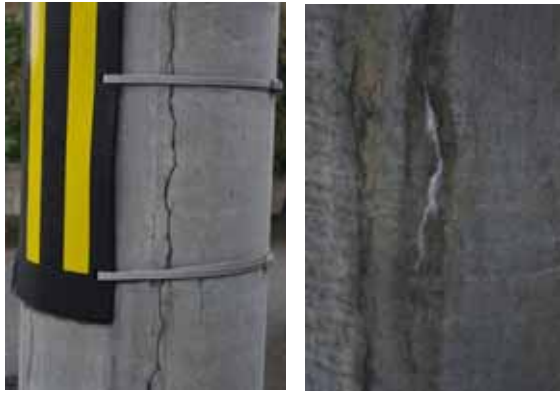
(a) 縦方向のひび割れ (b) ASRゲルの滲出
写真-6 コンクリート製品(PCa)の劣化状況

PCa 製品 (電柱) の ASR による劣化状況を写真 - 6 に示す。この PCa 製品は、市街地に設置され、日射および水分の供給を常時受ける環境条件にあった。建設後 2, 3 年で、地面に近い箇所、PC 鋼線に沿った幅 1mm 程度の縦方向のひび割れが発生し、コンクリートの变色および ASR ゲルの滲出も確認された。コンクリートには富山県内の川砂と川砂利が用いられていた。PCa 製品の水セメント比は 31% で、蒸気養生およびオートクレーブ養生が実施されていた。PCa 製品は単位セメント量が 520kg/m^3 であり、そのアルカリ総量は 3.6kg/m^3 となった。化学法 (JIS A1145) の結果より、使用した川砂および川砂利は Sc および Rc の値がともに 50mmol/l 以下であり、「無害」と判定されていた。しかし、コンクリートの反応の痕跡を調べると、川砂には安山岩粒子 (黒色) が少量含まれており、その周囲に ASR ゲルが観察された。この地域 (富山県) の川砂は化学法 (JIS A1145) の判定ライン付近にプロットされるものが多くあり、通常の品質管理試験 (半年に 1 回の試料検査) では、骨材の ASR 反応性を適切に評価できない場合があることが指摘されている⁵⁾。このように、クリストパライトやオパールを含

有する火山岩粒子が混入する川砂は、ペシマム現象が顕著に現れるので、化学法(JIS A1145)で「無害」と判定された場合にもASRが発生することがあることに注意が必要である。したがって、単位セメント量が多くなるPCa製品では、骨材の品質管理としてより厳しい試験法(例えば、少量の反応性骨材の検出に適したASTM C1260やデンマーク法)を採用するなどの対処が必要であった。

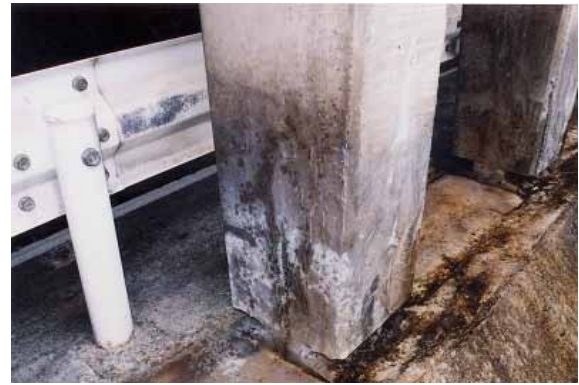
写真-7 コンクリート製品(PCa)の劣化状況

PCa製品(ロックシェッド)のASRによる劣化状況を写真-7に示す。PCa柱部材はASR抑制対策以前に製造されたもので、建設後約30年が経過しており、立山山麓の山間部に設置されていた。骨材には新潟県内の川砂および川砂利が使用されていた。この川砂利と同一採取地の骨材による化学法(JIS A1145)の結果では、 $S_c=22\text{mmol/l}$ 、 $R_c=92\text{mmol/l}$ 、 $S_c/R_c=0.24$ となり、「無害」と判定された。しかし、ASTM C1260の膨張率は14日材齢で0.23%となり、「有害」と判定された⁶⁾。PCa柱部材(設計基準強度: 74N/mm^2)は単位セメント量が 480kg/m^3 であり、そのアルカリ総量は 3.8kg/m^3 となった。PCa柱部材のひび割れは拘束の影響が強く現れており、柱部材の縦方向にPC鋼棒に沿った幅2~3mmのひび割れが発生した。また、凍結防止剤が散布されたPCa柱部

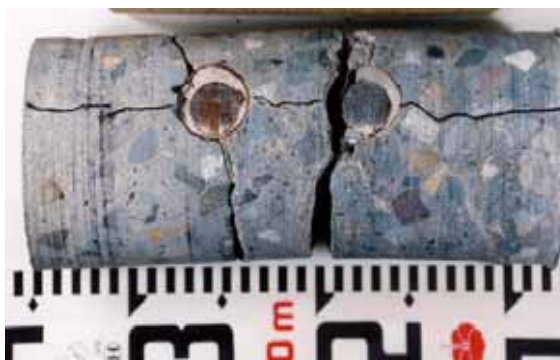
写真-8 コアを貫通したひび割れ

材の脚部では鋼材腐食による錆汁や断面欠損も観察された。PCa柱部材から採取したコアのひび割れ状況を写真-8に示す。PC部材の側面のひび割れは2本のPC鋼棒を通して部材断面を貫通していた。酢酸ウラニル蛍光法による観察結果より、川砂利中に含まれる安山岩粒子(黒色)の周囲にASRゲルの生成が確認された。本事例では、ASRによるひび割れが凍結融解の繰り返しによりさらに進展したものであり、ASRと凍害との複合劣化が誘発された事例と推察された。

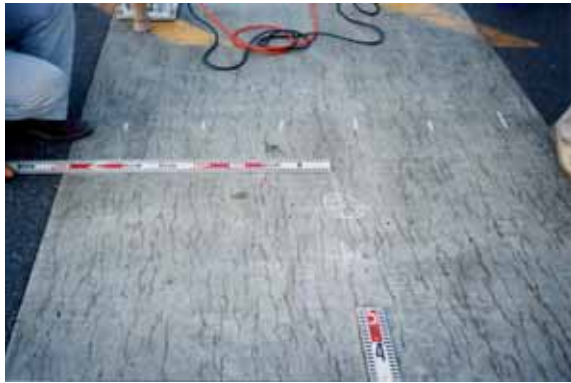
写真 - 9 PC 舗装の劣化状況

PC舗装のASRによる劣化状況を写真-9に示す。PC舗装(東京港湾岸)は日射および水分供給をともに受ける厳しい環境に曝されていた。PC舗装は建設後約2年が経過した時点で舗装表面に幅0.5~1.0mmのひび割れが発生し、拘束鉄筋量が少ない構造であるので、その後すぐに破壊し、取り替えられた。PC舗装では、プレストレスにより軸方向の拘束を受ける中央部ではPC鋼材に沿ったひび割れ(写真-10参照)となり、拘束のない端部では亀甲状のひび割れ(写真-11参照)となった。本PC舗装は、コンクリートのアルカリ総量は約 2.2kg/m^3 であり、規制値の 3.0kg/m^3 以下であった。PC舗装には粗骨材として石灰石碎石、細骨材として山砂が使用されていた。石灰石碎石は化学法(JIS A1145)が適用できない骨材であるが、わが国のものはASRが発生しないことが知られている(諸外国では石灰石中の微晶質石英によりASRが発生している事例がある)。一方、山砂は化学法(JIS A1145)で「無害でない」と判定され、モルタルバー法(JIS A1146)で「無害」と判定されていた。しかし、モルタルバー法では0.08%の膨張率(判定基準値0.100%以下)があった。コアの破断面の観察より、写真-12に示すように、石灰石には反応がみられず、1~3mm程度の細骨材(黒色または褐色の粒子)にのみ反応環(リ

ム)および ASR ゲルが確認された。黒色および褐色の粒子はそれぞれ安山岩および溶結凝灰岩であると同定された。石灰石はアルカリを消費しないために、山砂中の限られた粒子のみが反応していることに注目する必要がある(ASR が発生するアルカリ量は反応性骨材量との間の相対的な関係で決まると捉えるべきである)。したがって、PC 舗装のように、断面が薄く、拘束鉄筋量の少ない部材で ASR が一旦発生すると、早期に部材の破壊に至ることから、骨材の選定には十分に注意する必要がある。本事例の周辺の構造物では、その後も ASR による劣化事例が相次いで発見されており、新たな警鐘が鳴らされている。

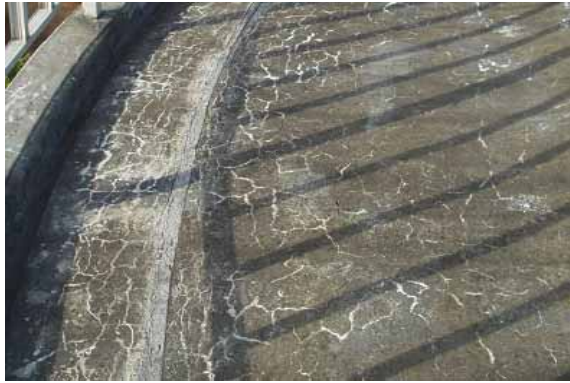
写真 - 13 PC水槽の劣化状況（上面）

PC 水槽の ASR による劣化状況を写真 - 13 および 14 に示す。水槽という構造物の機能上、内部に水が貯留され、内部からも常に水分が供給される条件であるため、ASR の発生しやすい使用環境条件下にある。PC 鋼材による拘束の受けない、RC 構造の水槽の上面では亀甲状のひび割れが発生し、側面では PC 鋼材に沿った周方向および縦方向に幅 1~2mm 程度のひび割れが発生していた。水槽の建設年時は 1980 年であり、ASR 抑制対策以前ののものであった。コンクリートには細骨材として川砂、粗骨材として安山岩碎石が用いられていた。コアの観察を行った結果、安山岩碎石には反応リムや骨材に多数の

ひび割れが確認された。また、SEM-EDS 分析および酢酸ウラニル蛍光法では、安山岩碎石だけでなく川砂の一部の粒子にも ASR ゲルの痕跡が確認された。本水槽は、積雪寒冷地に設置されていたことから、当初はひび割れの発生原因は凍害によるものとされていた。水密性が要求される水槽では、ひび割れの発生が水漏れなどの深刻な事態を発生させることもあるので、ひび割れの追跡などの点検強化が必要となった。
