論文 バリオグラムによる表面被覆工を施したコンクリートの熱特性評価

要旨: コンクリート構造物の損傷は、局所的に進行し、構造体の耐力を低下させる。本研究では、損傷が進行したコンクリート水路構造物の補修効果を熱特性の空間的分布構造の観点から評価した。評価手法には、推計統計学指標に加えて、空間データの評価手法の一つである地質統計学のセミバリオグラムを用いた。検討の結果、表面被覆工を施したコンクリート壁面の熱特性は、明確なセミバリアンスとラグの関係が得られ、コンクリート構造物の補修効果の検証へのセミバリオグラムの有効性が明らかになった。損傷部の検出には、セミバリアンスと統計指標である尖度と歪度との関係が有効であることが示唆された。

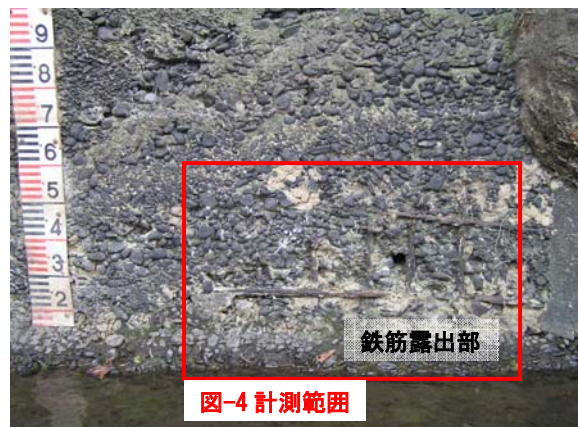
写真 - 1 損傷の進行したコンクリート水路壁面 (昭和9年施工, 損傷部)

びテーションなどがあり、これらがコンクリート表面の損傷を促進させる。施工後 74 年経過したコンクリート水路表面の変状の一例を図 - 1 に示す。粗骨材や鉄筋の露出が確認できる。

本論では、損傷状況の異なるコンクリート壁面を対象に計測を実施した。計測対象の選定には、損傷が局所的に顕在化した部位と一般的な既設構造物区間を選定した。計測対象施設の概要を表 - 1 に示す。損傷が顕在化した昭和 9 年施工区間（以後、“損傷部”と記す）では、磨耗の進行と鉄筋露出が確認された（写真 - 1）。昭和 36 年改修区間（以後、“通常部”と記す）では、顕著な損傷は確認されず、通常利用時の水位線以下の範囲で水流による軽微な磨耗が確認されるのみであった（写真 - 3）。

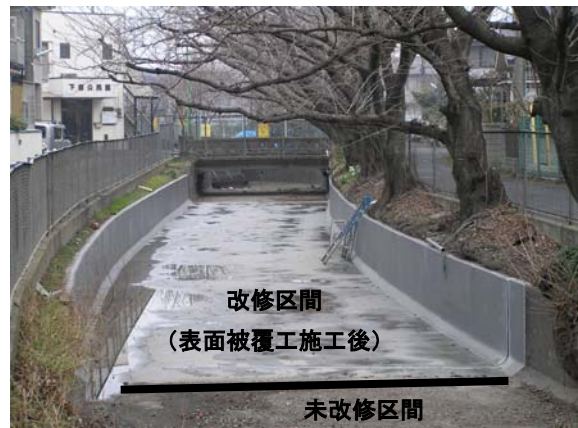
計測対象施設は、神奈川県中央部約 20km を縦断している相模川左岸幹線水路である。計測対象部位は、昭和 9 年および昭和 36 年に施工された区間である。構造型式は、コンクリート 3 面張り水路である（写真 - 2）。現況施設の損傷状況は、水流による磨耗や鉄筋腐食に伴うコンクリート壁面の剥離・剥落が顕在化している。

写真 - 2 補修後の計測対象水路

計測対象施設は、2006 年 12 月にウレタン樹脂表面被覆工（セメント系材料使用）により補修が施されている（写真 - 2）。施工は、現況施設を排水後、高压洗浄工により表面の汚れ及び脆弱部分の除去を行なった後に、素地調整材により側壁表面と底版表面の磨耗の修復が行なわれた。その後、プライマーおよび表面被覆材を側壁および底版に塗布している。

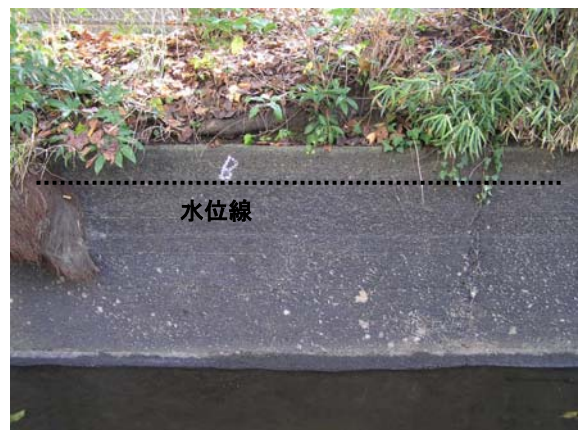
写真 - 3 コンクリート水路表面
（通常部、昭和 38 年改修）

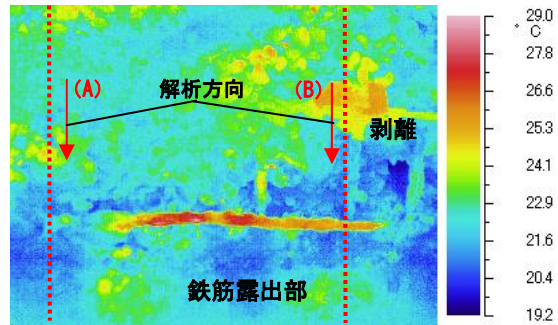
加熱前の熱画像を図 - 4（可視画像：写真 - 1）および図 - 5（可視画像：写真 - 3）に示す。損傷部では、鉄筋が露出する部分や剥離部の高温化が顕著であった。通常部では、底版近傍と比較してコンクリート壁上部の高温化が顕著であった。表面温度分布を図 - 6 および図 - 7 に示す。通常部では表面温度 21～23℃であるのに対して、損傷部では 20～30℃に計測値が分布していた。損傷が進行したコンクリート壁面では、表面温度の分布範囲が拡

図 - 4 熱画像（損傷部）

大するとともに、損傷原因により微視的な熱分布特性に影響があることが図 - 4 と図 - 6 の結果から示唆された。

補修前の損傷部におけるセミバリオグラムを図 - 11 に示す。セミバリアンス $\gamma(h)$ は、図 - 4 に示す磨耗のみの箇所 (A) と鉄筋露出 (B) の位置で図 - 10 と同一条件で算出した。その結果、磨耗のみが顕在化した部位 (図 - 4 (A)) では、セミバリアンス $\gamma(h)$ が 0.38~1.56 の範囲にあり、明確なレンジ範囲は確認されなかった。鉄筋が露出した部位 (図 - 4 (B)) では、ラグ $h=5\sim 10\text{cm}$ において 4.24~4.70 のセミバリアンス $\gamma(h)$ を記録した。これは、鉄筋腐食などの局所的高温部の影響により熱画像データの空間的依存性が低下したことに起因すると考えられる。磨耗部 (図 - 11 (B)) と同様の傾向を通常部においても確認した。セミバリアンス $\gamma(h)$ は、ラグ $h=5\sim 45\text{cm}$ の範囲で水位線以下の部位では 0.01~0.04 を示し、水流の影響の無い範囲では 0.001~0.01 であった。
