論文 約 100 年間海中で供用されたコンクリート構造物の海中における非破壊検査に関する研究

要旨: 我が国は, 明治時代以降沿岸域の開発が盛んに行われ数多くのコンクリート構造物が供用されている。現在, 水中にあるコンクリート構造物の点検, 調査は皆無に等しい状態である。そこで, 本研究では, 約 100 年間海中で供用されたコンクリート構造物を用いて海中にてコンクリートの目視検査, 非破壊検査ならびにコンクリートから欠片を採取し室内試験にて細孔構造の測定を行った。その結果, 水中非破壊試験を用いて海中にあるコンクリートの調査を簡便に行うことができることが判明した。また, 細孔構造の結果からも, 調査したコンクリートの品質は水中非破壊検査の結果を裏付けるものとなった。

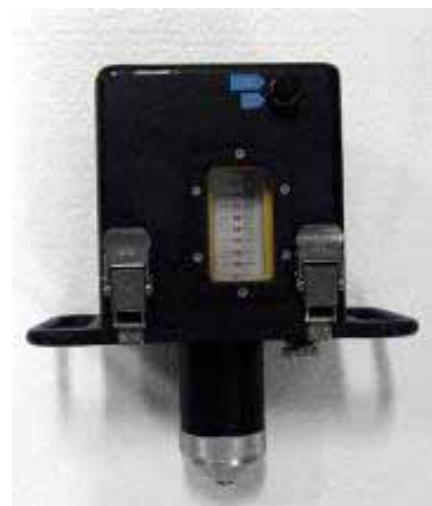
写真 - 1 水中リバウンドハンマー試験機

水中リバンドハンマー試験機を写真 - 1 に示す。水中リバンドハンマーは記録式の NR 型リバウンドハンマー試験機を用いた。本研究では, 市販の NR 型リバウンドハンマーに防水性・耐圧性を付属させる為に, 専用のハウジングケースを製作した。ハウジングケースの材質は耐食アルミニウムで耐圧水深は 60m である。ハウジングケースの寸法は縦 27cm, 横 25cm, 奥行き 13cm である。陸上での重量は 4.1kg, 水中での重量は 1.1kg となっている。潜水士一人でも簡易に取り扱え, 水中での反力を必要としないのが特徴である。また, 市販の NR 型リバンドハンマーには特に改良を加えていない。

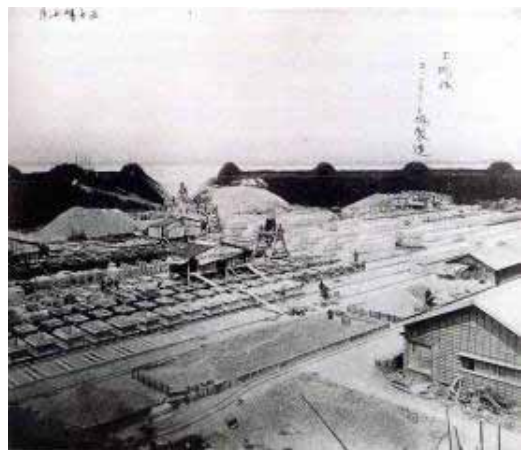
写真 - 2 明治 30 年代のコンクリートブロックの製作風景（北海道開発局資料⁴⁾より）

明治 30 年代のコンクリートブロックの製作風景を写真 - 2 に示す。コンクリートブロックは、小樽港の築港に習い、セメント混合機およびコンクリート混合機でコンクリートを製作したと記録³⁾されている。

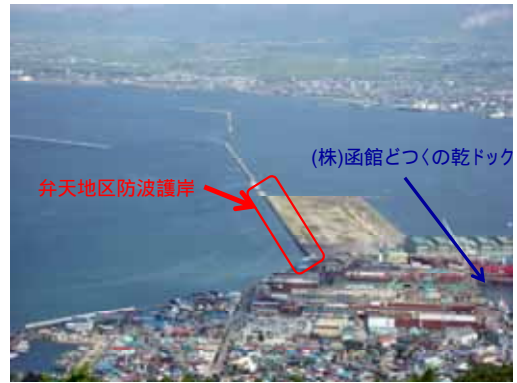
写真-3 調査を行った場所の全体図

本研究で調査を行った場所の全体図を写真 - 3 に示す。赤色で囲んだ所が、調査対象である弁天地区防波護岸である。防波護岸の裏手には（株）函館どつくの乾ドックがある。この防波護岸は、明治 43 年（1910 年）から大正 7 年（1918 年）にかけて製作された。建設当時は、2 つの防波護岸から構成されていた。その後、昭和 45 年から 47 年（1970～1972 年）に 2 つの防波護岸を 1 つにする工事が行われ、現在の状態となった。本調査では、明治 43 年ごろに製作されたコンクリートブロックと大正 7 年ごろに製作されたコンクリートブロックおよび昭和 45 年に建造されたコンクリートケーソンについて調査を行った。調査場所の詳細を図 - 1 に示す。図中の数字

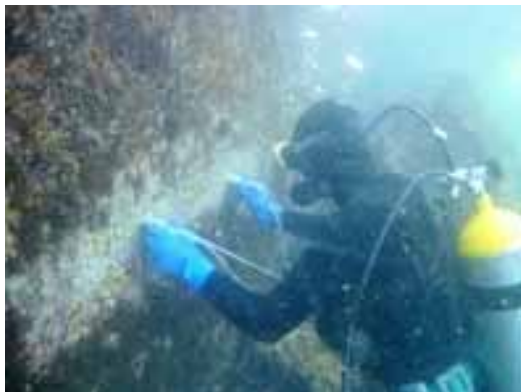
写真 - 5 水中超音波試験の試験風景

水中超音波試験の試験風景を写真-5に示す。潜水士が超音波試験機の発振子および受信子を対象のコンクリート構造物に接着させ、船上で超音波の伝播時間を記録している。水中超音波試験の結果から各測定場所における見掛け上の縦波伝播速度を算出した結果を図-3に示す。見掛け上の縦波伝播速度の算出方法は、距離と伝播時間の関係から、原点を通る直線回帰をした時の傾きを評価基準とした。この傾きは、距離と伝播時間の関係より求めていることから本研究では、見掛け上の縦波伝播速度（記号： V_a ，単位： km/s ）として扱うことにした。

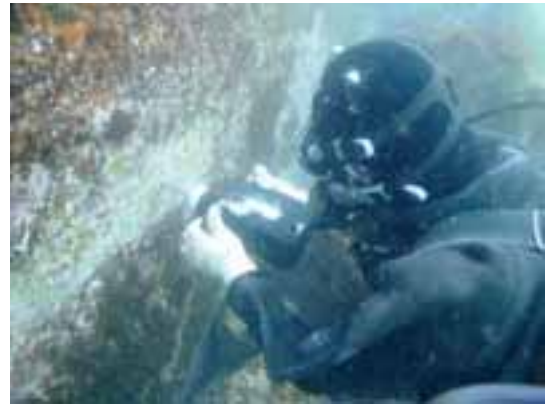
写真 - 6 水中リバウンドハンマー試験の試験風景

水中リバウンドハンマー試験の試験風景を写真-6に示す。水中リバウンドハンマー試験の結果から各測定場所における水中反発度を測定した結果を図-4に示す。水中リバウンドハンマー試験は、調査ポイント1箇所につき2回測定を行っている。1回の測定で、30回の水中
