論文 桁橋台間衝突が応答結果に与える影響の検討

要旨：本研究では、新潟県中越地震において桁衝突による損傷が見られた橋梁に対して桁遊間量が橋台による上部構造の変位拘束効果や衝突力に及ぼす影響に着目した時刻歴応答解析を行った。解析の結果、上部構造の水平変位や固定ピン支承を有する P1 橋脚への応答は、桁遊間量により橋台の拘束効果が変化する結果が得られたものの、衝突力には大きな変化が見られなかった。そこで、桁遊間量が衝突力に及ぼす影響が大きいケースと小さいケースに着目することで、衝突力の最大値に大きな変化が見られない原因を検討し、衝突直前の主桁に作用する加速度が小さいことであるものを明らかにする。

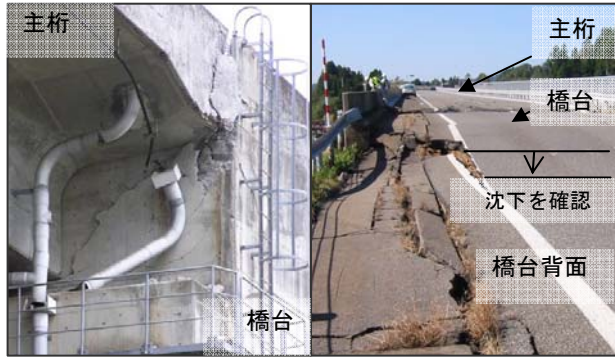
写真-1 A1 橋台損傷状況

新潟県中越地震における A1 橋台の損傷状況を写真-1、図-2 に示す。A1 橋台は図に示すように上下線一体構造である。橋台パラペットには主桁端部が衝突したことで生じたひび割れや被りコンクリートの剥落が見られた。パラペット前面には、写真-1a)、図-2a) に示すように、パラペット左ウィング側に最大ひび割れ幅 8.0mm のひび割れ、パラペット基部および左ウィングとの隅角部に被りコンクリートの剥落が見られた。また、主桁がパラペットにめり込んでおり、現地の損傷写真を用いた画像

a) 衝突の痕跡 b) 橋台背面の損傷

解析によると、主桁の残留めり込み量は 30mm 程度であった。また、橋台背面では写真-1b)に示すように舗装の沈下や図-2に示すように約0.2mの目地開きが見られた。

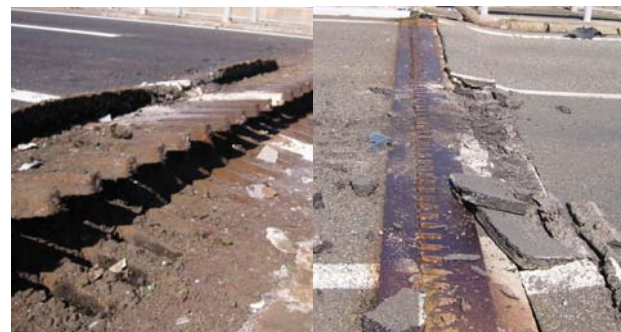
写真-2 伸縮装置の損傷状況

A1 支承の損傷状況は、図-4a)に示すようにローラーの脱落、連結版およびサイドブロックの破損が確認された。P3 支承の損傷状況を図-4b)に示す。図より、可動ローラーの設計移動可能量 0.085m を越える変位によるローラーの脱落、サイドブロックおよび連結板の破損が確認できる。P3 支承は、可動ローラーが 2 本とも飛び出したため、主桁が 0.1m 程度沈下していた。なお、固定ピン支承である P1 支承は、上下線共に損傷が確認されなかった。P3 橋脚側および A1 橋台側における鋼製の伸縮装置の被害状況を写真-2に示す。伸縮装置の遊間は、コンクリート桁の温度変化や活荷重などによる桁端変位を考慮した遊間量より 45mm、桁遊間は 90mm となっている。従って、大規模地震時には桁の衝突よりも伸縮装置の衝突が先に発生する。P3 橋脚側の伸縮装置は写真-2(a)に示すように、フィンガープレート同士が衝突することで 170mm 程度めくり上がり、背面舗装が押し込まれている。

(a) P3 橋脚側 (b) A1 橋台側

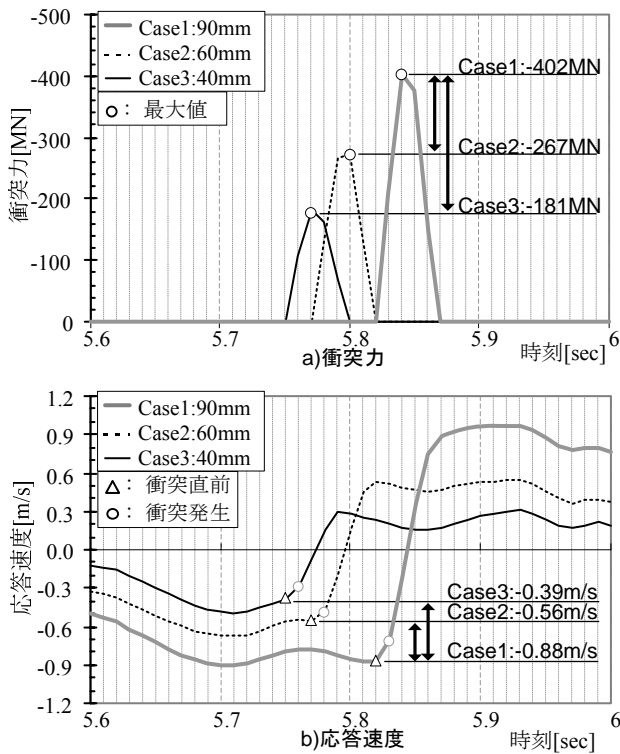
図-14 衝突力・速度の時刻歴関係 (5.6~6.0sec)

図-14に主桁がA1橋台に衝突する前後5.6~6.0秒に着目した衝突力および主桁の応答速度の時刻歴変化を示す。解析結果は0.01秒刻みで出力している。図-14a)に着目すると、各ケース共にほぼ同時刻で衝突しており、衝突力の最大値はCase1:-402MN, Case2:-267MN, Case3:-181MNと遊間量が小さいケースで小さな衝突力が発生している。図-14b)に着目すると主桁が橋台に衝突する際に速度が反転していることが分かる。衝突直前の速度はCase1:-0.88m/s, Case2:-0.56m/s, Case3:-0.39m/sとなっており衝突力と同様に速度に差異が生じた。

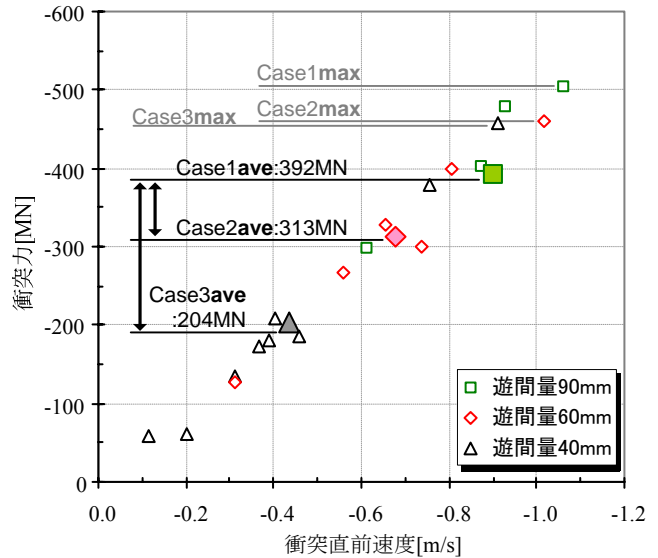
図-15 衝突力-衝突直前速度関係

次に、A1橋台に作用するすべての衝突力と衝突直前の速度の関係を図-15に示す。図より衝突力と応答速度には相関性が見られ、衝突力は衝突直前の主桁の速度によって増減することが分かる。また、各ケースの衝突力の最大値に大きな差は見られないものの、平均値はCase1:-392MN, Case2:-313MN, Case3:-204MNと遊間量が小さいケースでは衝突力が小さくなっている。
