# 論文 鋼材を斜めに配置した RC 橋脚の耐震補強効果に関する実験

**要旨**：RC 橋脚に対する耐震補強工法としては、既設 RC 橋脚く体に対して鉄筋コンクリートや鋼板を巻き立てる方法が一般的である。しかし、RC 橋脚く体が地中に深く埋まっている場合、一般に大規模な仮土留めや掘削等が必要となり、工事費および工事期間の増大につながる。そこで、RC 橋脚く体の地上部から補強鋼材を斜め下方へと挿入して耐震補強する方法を考案し、供試体による正負水平交番載荷実験を行った。補強鋼材量や配置角度をパラメータとし、実験結果を供試体の損傷状況、荷重-変位関係、斜め鋼材のひずみ、補強後耐力比などで考察した結果、耐震補強効果を確認できた。

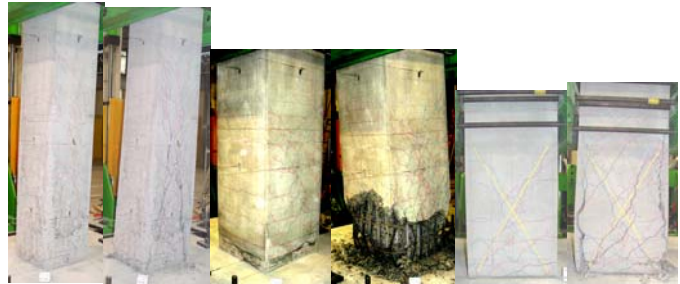
写真-1 損傷状況 (No.1 シリーズ)

( $P_{max}$  時) ( $P_y$  低下時) ( $P_{max}$  時) ( $P_y$  低下時) ( $P_{max}$  時) ( $P_y$  低下時)  
(a) X10b (b) X20b (c) X30a

X10b, X20b, X30a の損傷状況を写真-1 に、荷重-変位関係を図-4 にそれぞれ示す。

$\theta$  を  $10^\circ$  とした X10b では、 $1\delta_y$  の載荷時に、柱基部からせん断スパン全般にわたって概ね 100mm 間隔で曲げひび割れが発生し、最外縁の軸方向鉄筋が柱下端

から 100mm 下のフーチング内で降伏ひずみに達した。 $2\delta_y$  で斜め鋼材に沿って斜めひび割れが進展し、 $3\delta_y$  で斜めひび割れが増加した。 $3\delta_y$  で  $P_{max}$  に達した後、 $4\delta_y$  載荷時において斜め鋼材に沿った斜めひび割れが拡大した。 $5\delta_y$  の正側載荷時に斜め鋼材が交差する位置付近より下側でこの斜めひび割れがさらに拡がり、急激に荷重が低下し、 $P_y$  程度以下となった。実験後に供試体を観察し、 $4\delta_y$  以降に拡大した斜めひび割れは、斜め鋼材に沿った位置で発生していることを確認した。

$\theta$  を  $20^\circ$  とした X20b では、 $1\delta_y$  の載荷時に、柱基部からせん断スパンの  $2/3$  程度の範囲において概ね 200mm 程度の間隔で曲げひび割れが発生し、最外縁の軸方向鉄筋が柱基部において降伏ひずみに達した。 $2\delta_y$  で斜め鋼材が交差する位置付近より上側で発生した曲げひび割れが斜め方向に進展し、斜めひび割れに移行した。 $3\delta_y$  で  $P_{max}$  に達し、 $5\delta_y$  載荷時に柱基部から 400mm 程度の範囲のかぶりコンクリートが剥落した。 $P_{max}$  に達した  $3\delta_y$  以降、緩やかに荷重が低下し、 $12\delta_y$  において  $P_y$  程度となった。その後も損傷は柱基部付近で進行し、緩やかに荷重が低下した。

$\theta$  を  $30^\circ$  とした X30a では、 $1\delta_y$  の載荷時に柱基部からせん断スパンの  $1/2$  程度の範囲において概ね 100mm 程度の間隔で曲げひび割れが発生し、 $1\delta_y$  の負側載荷時には斜め鋼材に沿った位置付近で斜めひび割れが発生した。また、最外縁の軸方向鉄筋が柱下端から 100mm 下のフーチング内で降伏ひずみに達した。 $2\delta_y$  以降、斜めひび割れには大きな変化はみられず、柱基部付近の曲げひび割れが増加、進展した。 $4\delta_y$  で  $P_{max}$  に達した後、 $6\delta_y$  の負側載荷時に斜め鋼材が交差する位置付近より上側で斜めひび割れが新たに発生し、柱基部付近まで達した。 $7\delta_y$  において、この斜めひび割れの下側で軸方向鉄筋に沿ったひび割れが進展し、かぶりコンクリートが剥離した。 $8\delta_y$  で柱基部付近の損傷とともに、斜めひび割れと軸方向鉄筋に沿ったひび割れが拡大した。 $9\delta_y$  で柱基部付近の損傷が著しくなるとともに、斜めひび割れがさらに拡大し、 $P_y$  程度となり、その後、急激に荷重が低下した。

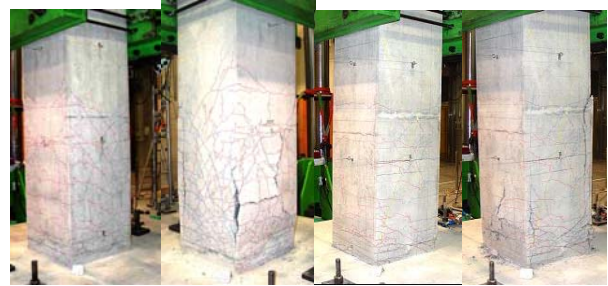
( $P_{max}$  時) ( $P_y$  低下時) ( $P_{max}$  時) ( $P_y$  低下時)  
 (a) X20dana (b) X20danb  
 写真-2 損傷状況 (No. 2 シリーズ)

段落し部の補強に着目した No.2 シリーズの供試体について、X20dana, X20danb の損傷状況を写真-2 に、荷重-変位関係を図-5 にそれぞれ示す。

X20dana においても、段落し部付近の高さにおいて軸方向鉄筋が初めに降伏ひずみに達しており、段落し部付近のひび割れが斜めひび割れへと進展した。 $2\delta_y$  で最大荷重に達し、斜めひび割れがさらに進展した。 $2\delta_y$  負側載荷時には、引張側となる載荷面側で段落しされた軸方向鉄筋に沿った位置付近で縦方向のひび割れ

が発生した。3 $\delta_y$  でさらに斜めひび割れが増加し基部付近の曲げひび割れも多く発生し急激に荷重が低下した。その後は緩やかな荷重低下となり、5 $\delta_y$  で柱下端から300mm程度付近の曲げひび割れが拡大し、柱下端から300mm~1000mm程度の範囲で軸方向鉄筋に沿った位置付近でひび割れが生じて開いた。6 $\delta_y$  で軸方向鉄筋に沿った位置付近のひび割れの幅が拡がり、段落し部以下でかぶりコンクリートが剥落した。その後は基部に損傷が集中した。

X20danb においては、柱基部において軸方向鉄筋が初めに降伏ひずみに達した。2 $\delta_y$  にて段落し部付近のひび割れが斜めひび割れへと進展するものの、その後の進展は小さく、3 $\delta_y$  では基部における曲げひび割れが進行した。その後、基部の損傷が進行していったが、5 $\delta_y$  にて  $P_{max}$  に達し、側面の段落し部以下で縦方向にひび割れが発生した。6 $\delta_y$  にて段落し部の高さ程度で軸方向鉄筋に沿ったひび割れが発生し、急激に荷重が低下した。その後は、X20dana と同様に緩やかに荷重が低下していき、8 $\delta_y$  で軸方向鉄筋に沿ったひび割れ幅が拡大した。10 $\delta_y$  にて段落し部の高さ程度で載荷面側のかぶりコンクリートが剥落し、側面の柱下端から400mm程度のコンクリートも剥落した。

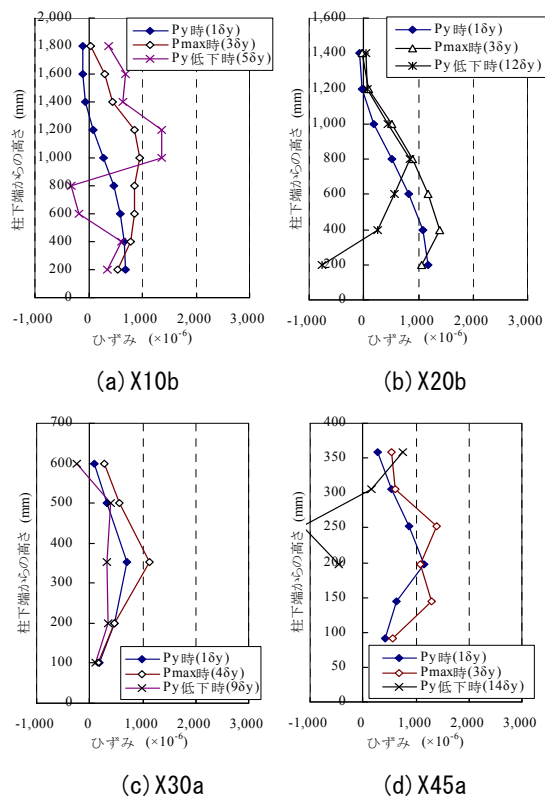
図-6 斜め鋼材ひずみ分布図 (No. 1 シリーズ)

斜め鋼材のひずみについて、柱下端からの各位置での値の分布を表したグラフ（以下、ひずみ分布図という）を示す。ひずみ分布図には、最外縁の軸方向鉄筋が降伏ひずみに達した時点（以下、 $P_y$  時という）、 $P_{max}$  時、および  $P_y$  低下時を示した。

$\theta$  をそれぞれ  $10^\circ$ 、 $20^\circ$ 、 $30^\circ$ 、 $45^\circ$  とした、X10b、X20b、X30a、X45a のひずみ分布図を図-6 に示す。

$\theta$  を  $10^\circ$  とした X10b は、 $P_y$  時以降、 $P_{max}$  時までひずみは増加する傾向にある。しかし、 $P_y$  低下時には、斜め鋼材が交差する位置付近より下側でひずみが減少し、特にこのひずみが負の値を示すなど、ひずみの値が不安定であった。いずれの変位段階においても降伏ひずみを示さなかった。これは、斜めひび割れが斜め鋼材に沿って進展、拡大したことが影響したものと考えられる。

$P_y$  低下時において、斜め鋼材が交差する位置付近より下側での値が不安定であったものの、 $P_y$  時では柱基部付近のほうが上部と比較して大きな値を示し、その後は柱基部付近より上部でのひずみが大きくなる傾向にあった。特に斜め鋼材が交差する位置付近のひずみが比較的大きな値を示した。

$\theta$  を  $20^\circ$  とした X20b は、 $P_y$  時以降、 $P_{max}$  時までひずみは増加する傾向にある。 $P_y$  低下時にはひずみは減少し、いずれの変位段階においても降伏ひずみに達しなかった。柱下端からの各位置でのひずみは、 $P_y$  時では柱基部付近の方が上部と比較して大きな値を示す傾向にあるが、その後は柱基部付近より上部でのひずみが大きくなる傾向があった。特に、斜め鋼材が交差する位置付近のひずみが比較的大きな値を示した。

$\theta$  を  $30^\circ$  とした X30a は、 $P_y$  時以降、 $P_{max}$  時までひずみは増加するが、その後、 $P_y$  低下時にはひずみは減少する傾向を示し、いずれも降伏ひずみには達しなかった。また、いずれの変位段階においても斜め鋼材が交差する位置付近のひずみが比較的大きかった。

$\theta$  を  $45^\circ$  とした X45a は、 $P_y$  時以降、 $P_{max}$  時までひずみは増加する傾向を示した。その後、 $P_y$  低下時には、

斜め鋼材が交差する位置付近より下側でひずみを正確に計測できなかった。これは、斜め鋼材が交差する位置付近より下側は塑性ヒンジが形成された箇所と重なること、また  $P_y$  低下時が  $14\delta_y$  と他の供試体と比べ大きな変位段階であったことが影響しているものと思われる。

なお、ひずみを計測できた  $P_y$  時、 $P_{max}$  時については斜め鋼材が交差する位置付近のひずみが比較的大きかった。

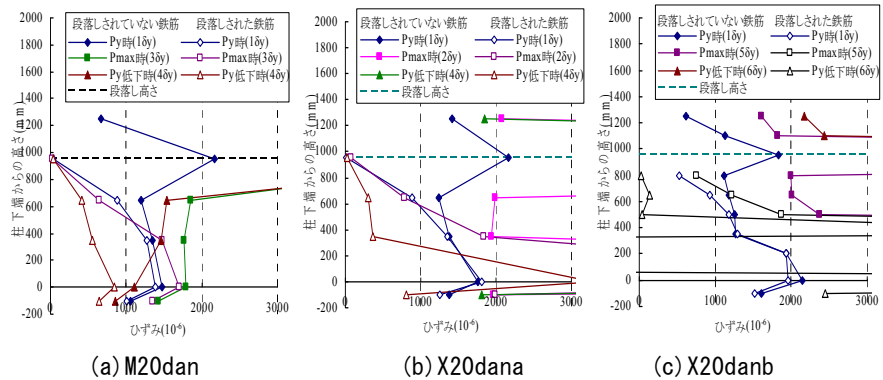
図-8 軸方向鉄筋ひずみ分布図 (No. 2 シリーズ)

段落し部の補強に着目した No.2 シリーズについて、最外縁に配置した軸方向鉄筋のひずみ分布図を図-8に示す。ひずみ分布図には、斜め鋼材のひずみ分布図と同様に  $P_y$  時、 $P_{max}$  時、および  $P_y$  低下時を示した。

斜め鋼材を配置していない M20dan, および斜め鋼材量の少ない X20dana では、 $P_y$  時に段落しされていない軸方向鉄筋が段落し部付近で降伏ひずみに達したのに対し、斜め鋼材の多い X20danb では、 $P_y$  時に基部で降伏ひずみに達した。しかし、いずれも  $1\delta_y$  では段落しされていない鉄筋が段落し部付近で降伏もしくは降伏に近いひずみを示している。また、段落しされた鉄筋については、斜め鋼材を配置していない M20dan, および斜め鋼材量の少ない X20dana では、段落し部付近ではひずみがほとんど増加しないのに対し、斜め鋼材量の多い X20danb では段落し部付近のひずみが増加している。また、斜め鋼材を配置していない M20dan では、 $P_y$  時以降  $P_y$  低下時まで、段落し部での損傷が進み、基部で降伏ひずみに達していないが、斜め鋼材のある供試体では、基部で降伏ひずみをはるかに超える値を示した。
