論文 SIBIE 法及び電磁波レーダ法による橋脚損傷検出方法に関する研究

**要旨**：インパクトエコー（衝撃弾性波）法に基づいてコンクリート内部欠陥の位置を断面部の画像化により検出する SIBIE(Stack Imaging of spectral amplitude Based on Impact Echo)法 を開発中である。この手法を実橋脚での表面ひび割れ深さ評価及び PC プレキャストパネルの内部剥離探査に適用した。また、電磁波レーダ法による PC プレキャストパネルの内部剥離探査も実施した。今回の実験により、断面画像としてひび割れ深さと内部の剥離箇所を検出する SIBIE 法の有効性が明らかにでき、レーダ法の適用性も示された。

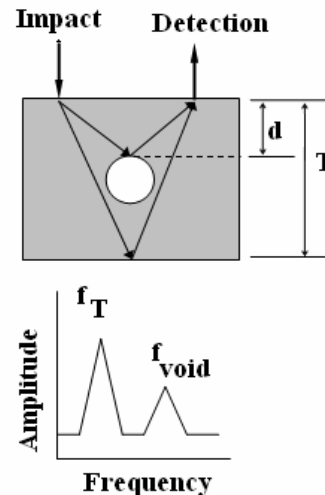
図-1 インパクトエコー法の原理

置を決定する検査法である。例えば、空隙部（未充填グラウト部など）の検出の場合には、供試体底部の反射による共振周波数 $f_T$ 及び空隙部からの反射による共振周波数 $f_{void}$ が、検出波形のスペクトルピークとして、図-1 のように出現するとされている。

SIBIE 法を開発・検討している理由は、図-1のように単純なスペクトル形状が得られる場合は非常に少なく、多くのピーク周波数が観察されることに対して対応できる点である。

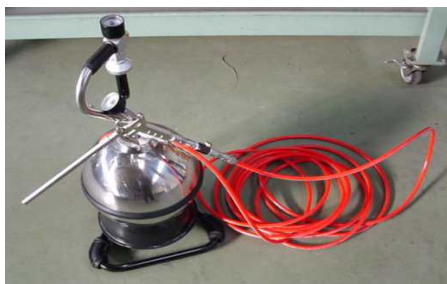
写真-1 入力用コンプレッサと発射装置

衝撃力の入力には、鋼球より大きな衝撃力を与えられ、再現性も問題ない方法として開発した図-4のアルミ飛翔体を写真-1のような可搬式コンプレッサからの空気圧(約0.05MPa)により打撃する方法<sup>4)</sup>を用いた。

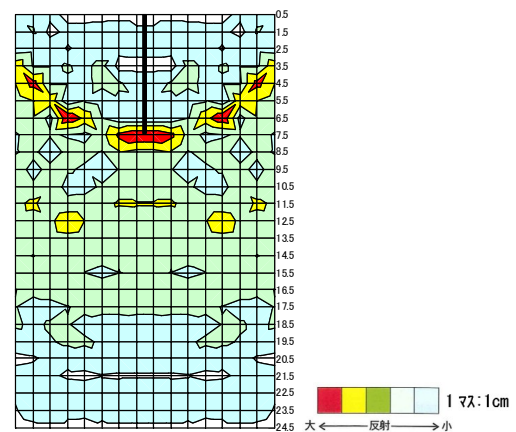
図-9 測定点7（ひび割れ幅0.3mm）の解析結果

測定点7の解析結果を図-9に示す。この場合にはひび割れ先端と評価される反射強度の強い点までひび割れの想定線を記入している。測定点7のひび割れ幅は0.3mmであった。解析結果より、ひび割れ先端付近において、剥離部からの反射が生じていると推定された。

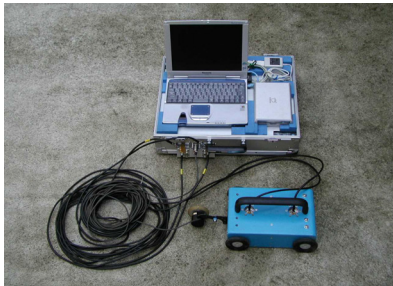
写真-3 電磁波レーダ計測システム

写真-3 に示す計測システムを使用した<sup>9)10)</sup>。本システムはアンテナの発信周波数を 400~1500MHz まで選択可能で、本実験では剥離深さが約 10cm と想定されることから 1500MHz のアンテナを使用した。

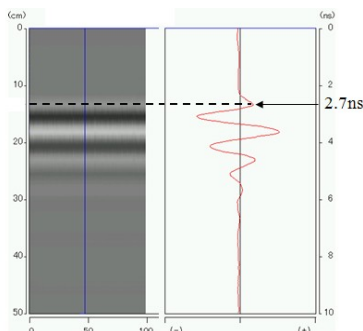
図-11 基準波形（コンクリート表面波）の測定

レーダ測定結果例を図-11 に示す。図は基準波形を確認するために気中に向けて測定した結果である。2.7ns に見られる第 1 ピークが直接波であることから、この時間をコンクリート表面とした。
