論文 積雪寒冷地における RC 床版の下面 FRP シート補強に関する研究

要旨：積雪寒冷地の RC 床版は、床版上面の凍害劣化によるスケーリングや砂利化により有効床版厚が減少し疲労耐久性が著しく低下する。床版上面の凍害劣化部の除去、断面修復、防水工により凍害損傷を抑制し、下面補強により延命化を図る補強方法が考えられている。そこで、凍害劣化を模擬して上面のはつり後、超硬コンクリートにより断面修復し、下面を FRP シートにより補強した RC 床版の輪荷重走行試験を行いその疲労耐久性を検討した。なお下面補強には施工性に優れたストランド型炭素繊維シートを使用した。その結果、床版支間中央載荷、偏心載荷いずれの場合でも無補強に比べ 10 倍以上の大幅な延命効果が確認された。

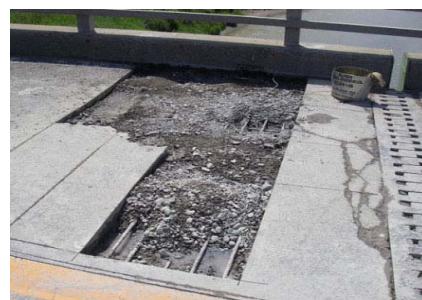
写真-1 凍害損傷（砂利化状況）

道路橋の RC 床版は、輪荷重の繰り返し走行によりひび割れ損傷を生じ、劣化が進むと押抜きせん断破壊に至り、床版上面から床版内部に水分が浸透すると劣化が著しく加速されることが明らかになっている。さらに近年、積雪寒冷地においては、写真-1 に示すように床版上面のコンクリートが凍害劣化によりスケーリングや砂利化を起し有効床版厚が減少し疲労耐久性が大きく低下することが判ってきた¹⁾。そのため、寒冷地特有の劣化損傷を受けた既設 RC 床版の延命手法を策定することが急務となっている。

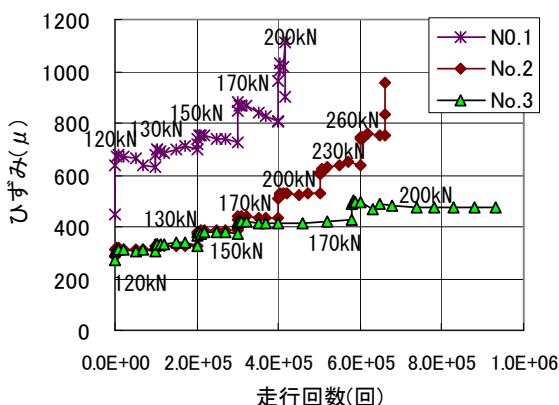
図-5 床版中央下側主鉄筋ひずみと走行回数

図-5に床版中央下側主鉄筋のひずみと走行回数(回)の関係を示す。無補強のNo.1の主鉄筋ひずみは各荷重ステップの初期で最大で同じ荷重ステップでは載荷回数とともにひずみが減少する鋸刃状の傾向を示し、特に荷重170kNで減少傾向が顕著である。これは本実験では丸鋼

を用いているため繰り返し載荷により鉄筋の付着切れが進行していくためと考えられる。

下面補強したNo.2とNo.3の主鉄筋ひずみは、No.1の概ね1/2程度に大幅に低減されている。また各荷重ステップでの鉄筋ひずみはほぼ一定となっており、No.1のようにひずみが鋸刃状に低下する傾向は見られない。これは、床版下面のFRPシートが引張力を分担し鉄筋の応力が低減されるとともに、ひび割れの開閉動を拘束するため鉄筋のひび割れ近傍での付着切れを抑制したためと考えられる。図-6には床版下面中央橋軸直角方向のFRPシートのひずみと走行回数(回)の関係を示す。FRPシートのひずみは、同じ荷重レベルの鉄筋ひずみの2倍以上

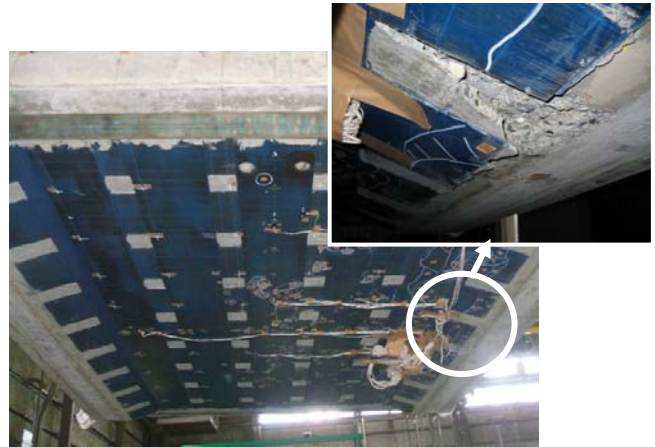
写真-2 No.3 実験終了時の下面の状況

No.3は、200kN-35万回まで床版中央で載荷しNo.2と同様のたわみ状況であることを確認した後、載荷位置を端部に移動して130kNから荷重を漸増させて載荷し、200kN-10万回載荷後、230kNに荷重を増加し3.6万回載荷時に、たわみが急増しハンチ側で床版コンクリートが陥没して押抜きせん断破壊により終局に至った(写真-2)。FRPシートは破断せず、ハンチ部のコンクリートの押抜き破壊部にそって剥離した。剥離は、FRPシートとコンクリートの界面ではなく、FRPシートにコンクリートが付着した状態でコンクリート内部で生じていた。

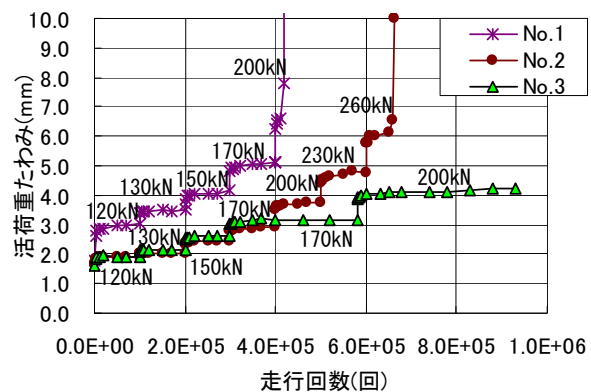
図-4 走行回数と活荷重たわみ(中央載荷)

図-4に中央載荷時の床版中央の活荷重たわみと走行回数(回)の関係を示す。無補強のNo.1は、200kNに荷重を増加させた直後にたわみが急増し、200kN-1.82万回載荷時に活荷重たわみが11.15mmに増加して押抜きせん断により破壊した。

上面を断面修復後下面補強したNo.2と下面補強したNo.3の活荷重たわみは、同じ荷重ステップではほぼ同等で無補強のNo.1より小さく、No.1の破壊した200kN載荷時でもたわみは安定していた。No.2は260kN-6万回載荷以降たわみが急増し押抜きせん断破壊した。床版上面には載荷ブロック端部で陥没が見られ、橋軸直角方向に約30cm間隔の貫通ひびわれが見られ終局時には梁状化していた。床版コンクリートの押抜きせん断破壊部の境界でFRPシートが剥離していたが端部は接着しており、支間中央部がハンモック状に吊り下がった状態であった。FRPシートの剥離は、コンクリートとFRPシートの界面ではなくコンクリートの表層内で剥離し、FRPシートにはコンクリートが付着した状態であった。FRPシートの破断やシートの重ね継手部の剥離はなかった。
