報告 ASR を生じたコンクリート構造物の鉄筋ひずみとコアの残存膨張

要旨: アルカリシリカ反応 (ASR) を生じたコンクリート構造物において, ASR の進行により生じた鉄筋ひずみが耐荷性能や耐震性能を低下させる可能性は低いことが確認されている。本報告では全国的高速道路の橋梁を対象に, 実構造物で生じている鉄筋ひずみの実態を調査するとともに, 劣化予測への適用を目的としてコンクリートコアの残存膨張率を調査した。その結果, 鉄筋には 1500μ を超えるひずみが発生している場合があること, 残存膨張試験としてカナダ法は ASR による膨張速度の評価に適していることなどを示した。

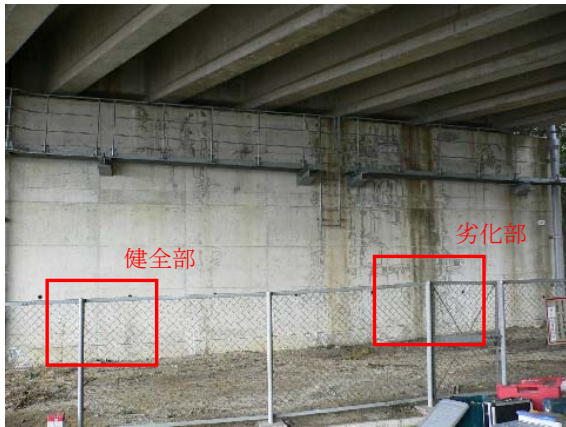
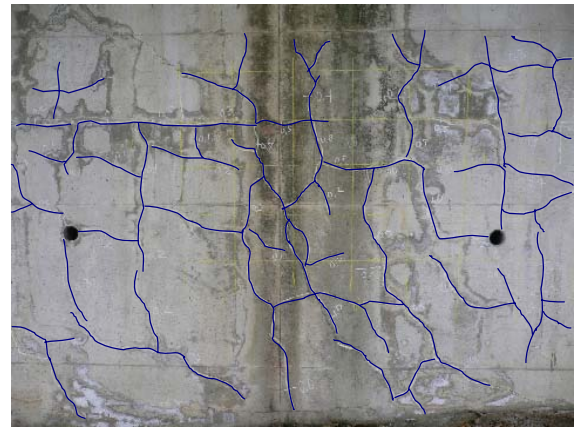
図-1 J 橋 A1 橋台 (上り線) の変状状況

ASR により変状した橋台の一例として J 橋におけるひび割れ発生状況を図-1 に示す。橋台端部や上部からの漏水がある部位でひび割れが多数発生しており, 同一の橋台の中でひび割れの少ない部分もある。そこで, 目視観察によるひび割れ幅や外観の状況から特に変状が著しい地点を劣化部, ひび割れが観察されない, もしくは

a. 橋台の全景

b. 劣化部

(ひび割れをトレースして表示)

c. 健全部

比較的少量である地点を健全部として調査箇所を選定した。G 橋を除く A~J 橋に関しては同様に健全部と劣化部を選定した。G 橋には表面被覆が施されていたが、被覆材を通して確認できる範囲のひび割れから判断して健全部と劣化部を選定した。また、K 橋は温度ひび割れの発生している箇所を劣化部とした。

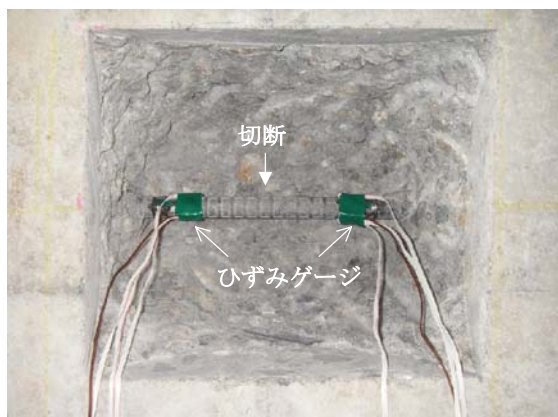
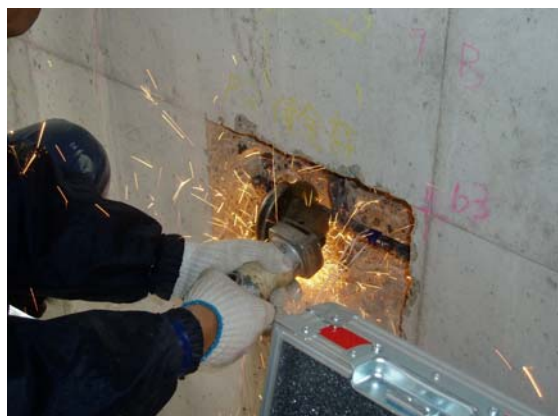
図-3 鉄筋切断法による鉄筋ひずみ測定

鉄筋切断法の概要を図-2 に、現地での計測状況を図-3 に示す。1 本の鉄筋に対して、切断箇所を挟んで両側に各 3 枚、合計 6 枚のひずみゲージを貼り付けたうえで、グラインダーで鉄筋を切断した。切断前後のひずみ

a. ひずみゲージの設置状況

b. 鉄筋の切断

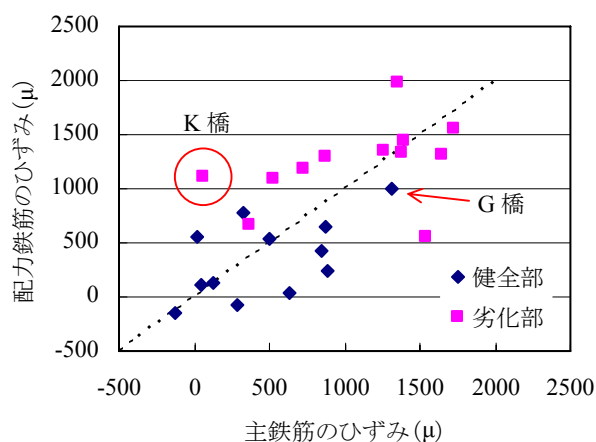
図-5 鉄筋ひずみの計測結果

図-5 に鉄筋ひずみの計測結果を示す。図では切断後に鉄筋が縮んだ場合を符号の正に取っている。すなわち、切断前に鉄筋に生じていた引張による伸びのひずみを正として示している。劣化部では健全部よりも大きな鉄筋ひずみが生じていた。主鉄筋のひずみは大きいものは

健全部で 1000 μ 、劣化部では 1700 μ に達していた。配力鉄筋のひずみは劣化部で 2000 μ に達していたものもある。また、主鉄筋のひずみ量が大きい場合には配力鉄筋のひずみも大きくなる傾向を示した。図中丸で囲んだものは温度応力と乾燥収縮によるひび割れ（ひび割れ幅 6mm）が発生した K 橋における劣化部の測定値である。主鉄筋のひずみは小さく、ひび割れと直行する配力鉄筋のみのひずみが大きくなっていった。これと比較すると、ASR による鉄筋ひずみは主鉄筋と配力鉄筋の両者に生じている傾向が現れている。図中矢印で示した G 橋は表面被覆が施されていた橋台であり、健全部として選定した地点でも大きな鉄筋ひずみを示していた。

- (1) ASRによる鉄筋ひずみは健全全部で0~1000 μ 、劣化部では500~1700 μ の範囲にあり、大きなひずみが生

じていることが明らかになった。
