# 報告 ASR の影響を受けた構造物におけるコンクリートの力学的特性

**要旨:** アルカリ骨材反応 (以下「ASR」という) の影響を受けた構造物は、コンクリートの力学的特性を明らかにすることで、耐荷性能を適切に評価することができるが、実構造物におけるコンクリートの力学的特性に関する報告事例は少ない。今回、ASR の影響を受けた構造物を撤去する機会を得たので、コンクリートの力学的特性に関する各種試験を実施し、既往の研究との比較を行った。各種試験の結果は、既往の研究と比較を行い ASR による影響の傾向を確認することができた。一方で、付着強度や鉄筋残留ひずみは実構造物における事例が少なく、評価手法の確立が今後の課題である。

試験対象構造物は、北陸地方に位置する建設後 31 年の跨線道路橋の T 型 RC 橋脚である。構造物の配筋図やコンクリートの配合などの資料は現存していなかった。

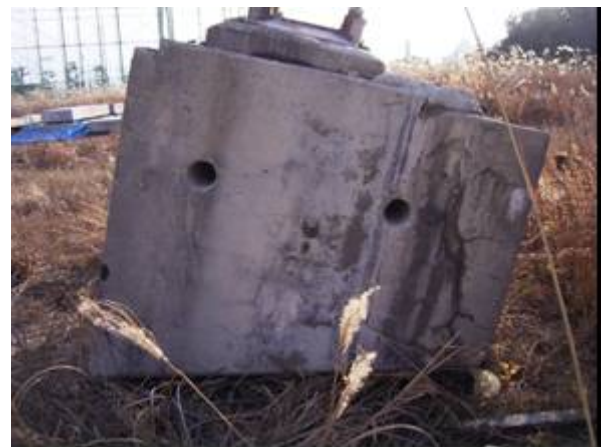
写真-1 切断したコンクリートブロック  
(中央の 2 孔は貫通コア採取箇所)

構造物を撤去する際に、ASR による劣化が最も顕著な橋脚張出部先端ブロックを切断し調査対象とした。切断したコンクリートブロックから貫通コアを採取し、試験用にコアを成形し、圧縮強度、静弾性係数、割裂引張強度を測定した。また、コンクリートブロックの鉄筋を切断し、鉄筋の残留ひずみを測定した。更にコンクリート

ブロックを厚さ 300mm に切断し、鉄筋の付着強度を測定した。撤去前の構造物について外観調査した結果を図-1 に示す。また、切断したコンクリートブロックを写真-1 に示す。

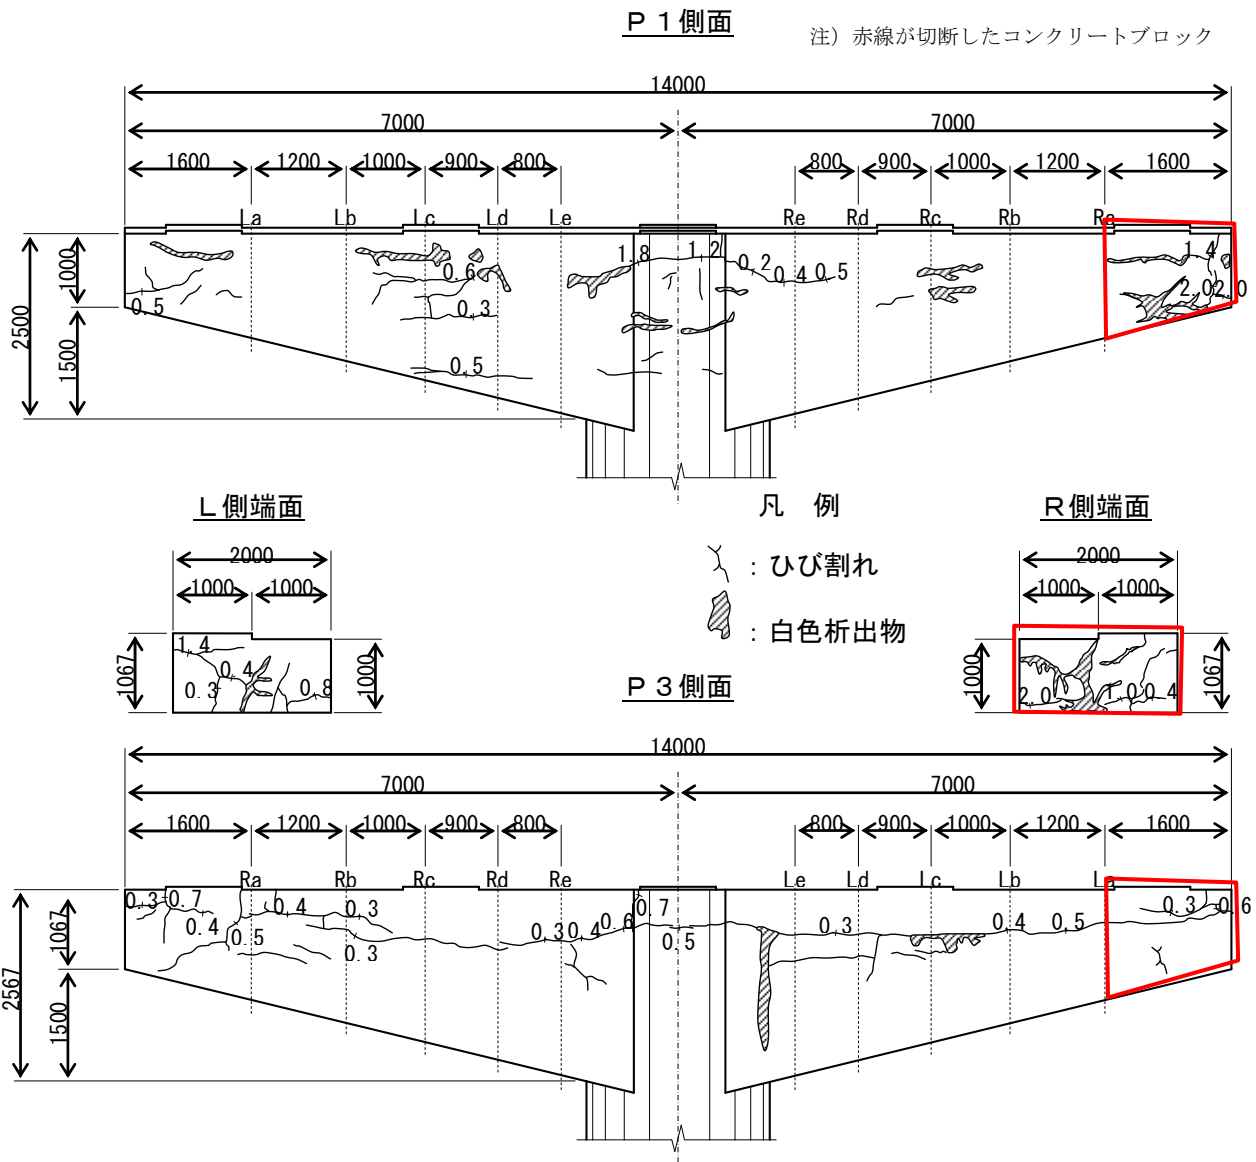
図-1 外観変状図

張出部側面には全体的に水平ひび割れや白色析出物が見られ、P1 側面の柱付近では最大幅が 1.8mm のひび割れが認められた。ひび割れは張出部先端妻面において白色析出物を伴って亀甲状に発生しており、最大ひび割れ幅は 2.0mm に達するものも認められ、ASR 特有のひび割れ形状を呈していた。

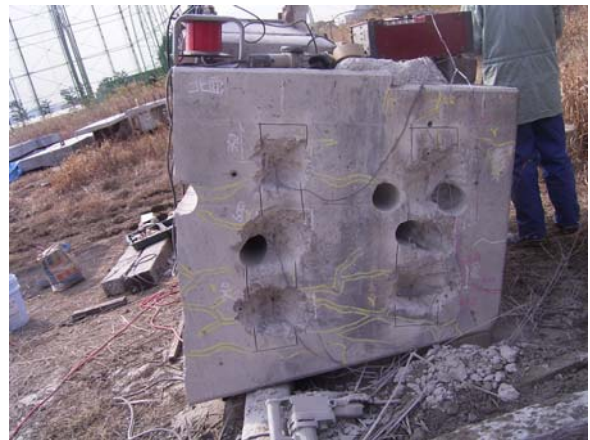
写真-3 スターラップひずみ測定状況

写真-3 にスターラップ残留ひずみの測定状況を示す。

スターラップひずみ測定を行う際の手順は、手順により差が生じるか確認するために、付着コンクリートを除去してから鉄筋切断を行う方法と鉄筋を切断してから付着コンクリートを除去する方法と2通り行った。

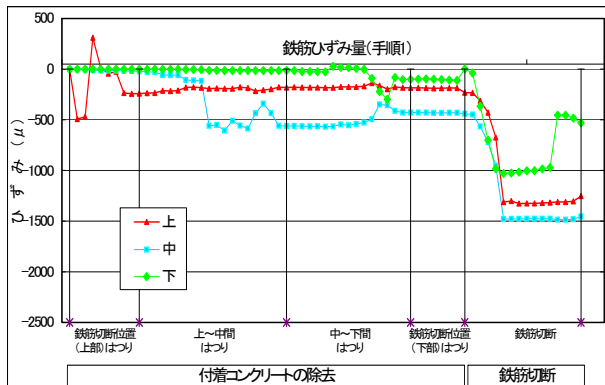
図-6 手順1のスターラップひずみの経時変化

手順1は、ゲージ貼付後、鉄筋切断位置（上ゲージ上部）、上中間、中下間、鉄筋切断位置（下ゲージ下部）の順にはつり取りによってコンクリートの除去を行い、鉄筋とコンクリートの付着を完全に除去した後、下部、上部の順に鉄筋を切断した。

図-6 と図-7 に試験時のスターラップひずみの経時変化図を示す。上部工が除去された後で荷重がない状態であることから、発生したひずみは ASR 膨張による影響であると考えられる。スターラップ切断直後のひずみは、手順 1、手順 2 ともに 1000~1400μ程度発生しており、付着コンクリートを除去した直後のひずみはいずれの手

順とも 500 $\mu$  以下なので、かぶりコンクリートよりもスターラップ内部のコンクリートのケミカルプレストレスの方が鉄筋に与えるひずみの影響は大きいと考える。
