論文 デジタル画像相関法による鋼繊維補強 RC はりのひび割れ計測とせん断補強効果

要旨：せん断補強筋のない RC はり及び鋼繊維補強 RC はりのひび割れ挙動特性を明らかにするため、光学的計測法であるデジタル画像相関法を用いて、全視野・非接触での変位、ひずみ計測を実施した。ひび割れの発生から破壊に至るまでの変位、ひずみを精度よく計測することができ、ひずみやひび割れの発生・進展の挙動を可視化することができた。また、鋼繊維が曲げ・せん断ひび割れ特性に及ぼす影響を明らかにした。

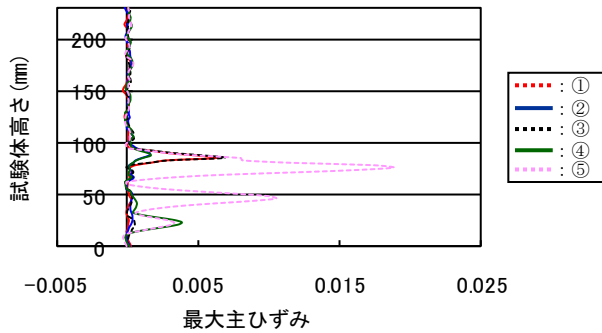
図-7 鋼繊維混入率 0%(C1) 試験体

曲げ破壊した C1, F1 試験体およびせん断破壊した C2, F2 試験体における(a)破壊形態、(b)荷重-変位曲線、(c)各荷重段階のひずみ分布図、(d)ひび割れ箇所のひずみ計測を図-7, 8, 9, 10 に示す。

C1 試験体では、③において曲げひび割れが発生し、荷重の増加とともに斜めひび割れへと進展していく様子と、その際、せん断ひずみの進展も確認できた。a-a 断面では、⑤の段階で最大主ひずみ値、せん断ひずみ値の増大が確認できた。これは、試験体が脆性破壊し、ひび割れが進展したためだと考えられる。

ひび割れ幅を低減したことによる効果と考えられる。また、ひび割れ箇所のひずみ計測によって、任意の断面においてひずみ計測が可能であることが確認でき、ひび割れのような予測不可能な任意断面についても計測が可能であることがわかった。各試験結果とも、最大主ひずみ、せん断ひずみともに、はじめは全断面で一定であるが、荷重の増加に伴い、各断面のひび割れ発生箇所における最大主ひずみ、せん断ひずみ値が局所的に増大しており、ひび割れを可視化できていることがわかる。

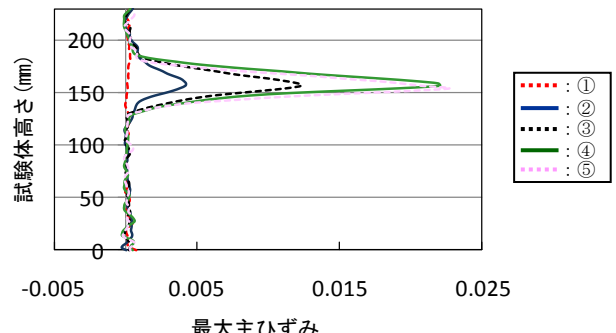
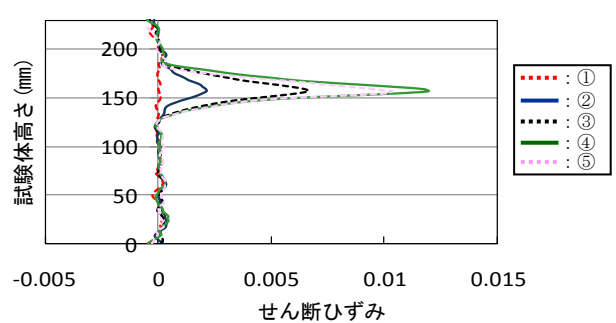
図-8 鋼繊維混入率 1.0%(F1) 試験体

F1 試験体では、①における、ひび割れが発生していない段階でもひずみの集中が確認でき、その後、曲げひび割れが進展するとともに、せん断ひずみに顕著な集中が見られ②、せん断ひび割れが斜め方向に発生し、大きく進展していく様子を可視化することができた。b-b 断面では、斜めひび割れ発生位置においてせん断ひずみが局所的に増大していることが確認できた。また、ひずみ値が徐々に増加していることから、試験体が粘り強く破壊したと推察できる。

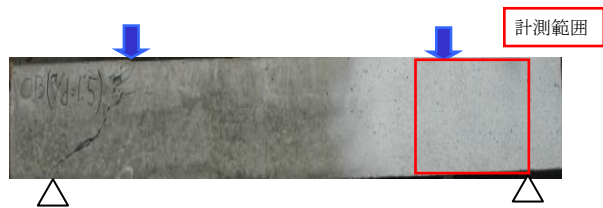
図-9 鋼繊維混入率 0%(C2) 試験体

C2 試験体では、せん断ひび割れと思われるひずみの集中が②において発生し、斜め方向への進展過程を確認した。c-c 断面では、④まではひずみは徐々に増加しているが、⑤では最大主ひずみ、せん断ひずみのどちらも急激に増加した。C2 試験体が脆性的に破壊したためだと考えられる。さらに、斜めひび割れ発生位置におけるせん断ひずみが増大していることから、このひび割れはせん断ひび割れであることが確認できた。

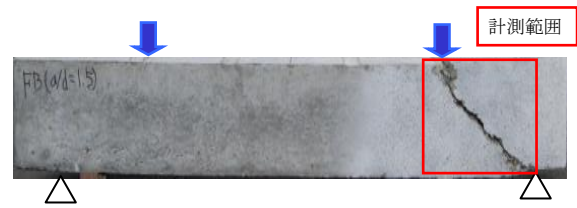
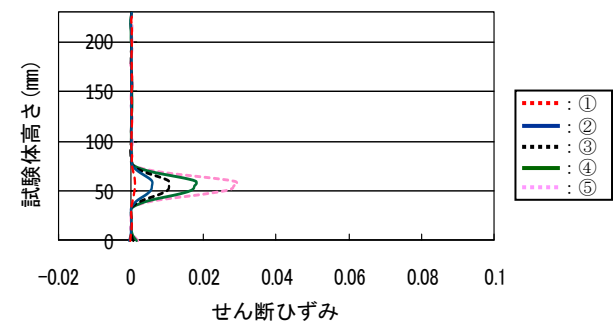
図-10 鋼繊維混入率 1.5%(F2) 試験体

F2 試験体では、破壊形態からも目視で確認できる、直接の破壊の原因となった斜めひび割れに沿ったひずみの発生・進展過程を可視化することができた。d-d 断面のひび割れ発生位置のひずみは、C2 試験体に比べ徐々に増加していることが確認できる。これは、鋼繊維を混入したことにより、ひび割れ発生後も引張力を受け持ち、
