論文 鋼とコンクリート境界部の鋼材腐食と振動特性に関する研究

要旨：近年、鋼とコンクリート境界部の鋼材腐食が顕在化しており、コンクリートを除去することなく鋼材腐食を点検できる手法が望まれる。本研究では、このような点検手法を構築するための基礎的データの収集を目的として、鋼とコンクリート接合部を模した供試体を作製し、鋼材腐食が振動特性に及ぼす影響を検討した。その結果、本実験の範囲において、鋼板を用いた接合部供試体では鋼材腐食による明確な振動特性の変化は確認できなかった。一方、メカニズムは明らかにできなかったが、H形鋼を用いた接合部供試体では、積算電流量 100 A-hour を超えると減衰定数が 10~40%程度増加する傾向が見られた。

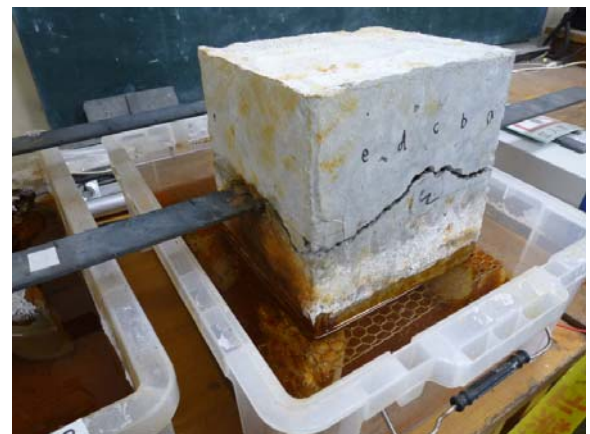
写真-2 鋼材腐食によるコンクリートのひび割れ

鋼板供試体 (PB2, 積算電流量 96A-hour)

図-2 の電食試験によって境界部腐食と内部腐食の再現を試みた。境界部腐食を想定した供試体 (PB1, PB2, HB) では、電食開始後に張り出し部の基部に腐食生成物が発生し、錆汁の析出が見られた。その後、写真-2 に示すように、鋼材に沿ったコンクリートのひび割れが目視によって確認された。実験終了後に取り出した鋼板の

内部腐食の供試体 (PI1, PI2, HI) でも、鋼材の基部にて錆汁が析出し、写真-2 に示すようなコンクリートのひび割れが確認された。鋼板の腐食状況の一例を写真-3 (b) に示す。平均質量減少率 24%の内部腐食 (PI1) では、片側の張り出し基部に著しい断面欠損が生じており、さらに、コンクリート内部の広い範囲で腐食による鋼材厚さの減少も見られた。

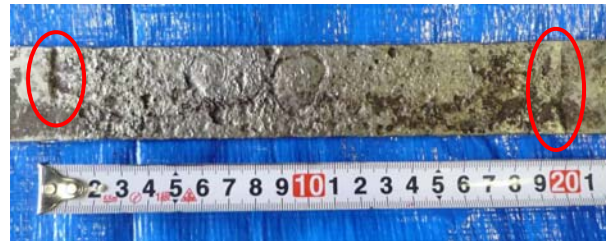
(a) 境界部腐食: PB1 (質量減少率: 17%)

腐食状況の一例を写真-3 (a) に示す。なお、写真中に示す質量減少率は、コンクリートに埋め込まれる範囲 (20cm) での平均的な質量減少率である。質量減少率 17%の境界部腐食 (PB1) では、両側のコンクリート境界部に著しい断面欠損が見られたが、コンクリート内部の腐食は比較的軽微であった。

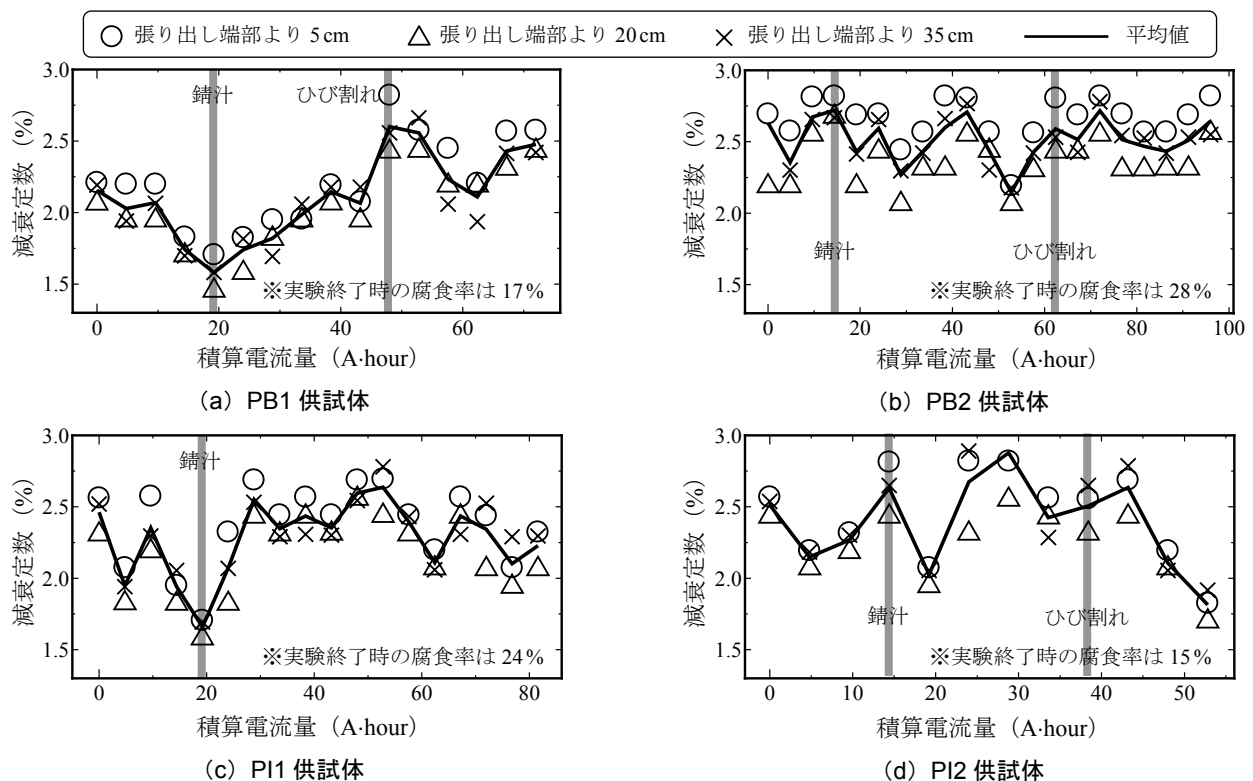
図-9 鋼板供試体の減衰定数 (2次モード)

積算電流量 (電流×電食時間) と減衰定数の関係を図-9 および図-10 に示す。図中には、錆汁の析出とコンクリートのひび割れが目視によって確認できた点を併

記した。なお、PII 供試体のみ、目視ではひび割れの発生が確認できなかった。良好なモーダル円が得られた2次モードに着目することにより、図-9と図-10に示す実験結果では、測定点(図中のマーク)による減衰定数のばらつきは小さい。なお、モーダル円が真円を描かないモード次数の検討では、測定点ごとの減衰定数にばらつきが見られた。

図-9に示す4体の鋼板供試体では、鋼材腐食量(電食時間)に伴う減衰定数の変化に特定の傾向を見出すことができなかった。一方、限られた条件での実験データではあるが、図-10のH形鋼供試体は積算電流量100A-hour程度まで減衰定数はほとんど変化せず、その後の鋼材腐食に伴って減衰定数が増加する傾向が示された。鋼材の腐食状況との関係性までは明らかにできなかったが、鋼とコンクリート接合部の鋼材腐食を想定したH形鋼供試体の検討では、健全状態と比較して10~40%程度の減衰定数の増加を示した。なお、境界部腐食(HB)では、2本目のひび割れ後に減衰定数が低下したが、ひび割れが1本しか発生しなかった内部腐食(HI)では、減衰定数の急激な低下は見られなかった。
