論文 コンクリート充填不良箇所への固結材注入による補修方法確認試験

要旨：コンクリート充填不良箇所をはつり取らずに固結材を注入することにより、充填不良箇所の固結度を健全なコンクリートと同等な状態まで向上させる補修方法の検討を行っている。本試験では充填不良箇所を模擬して製作した角柱試験体に対し、切込み溝等の事前処理をパラメータとして、充填不良部への固結材の注入を数種類実施し、空隙への充填率や曲げ強度の確認を行った。結果、切込み溝による補修を行った試験体は、充填不良部を有さない基準試験体と比較し、同等またはそれ以上の曲げ強度となるのを確認した。

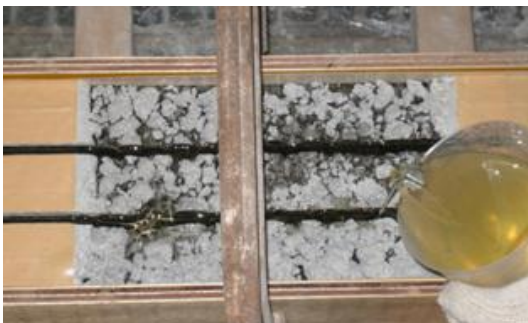
写真-3 検討方法 b 樹脂注入状況

切込みは大型カッターを使用。樹脂は、充填不良部中央付近の切込み部から流し込み充填した。切込み部以外の充填不良部への充填は行わなかった。

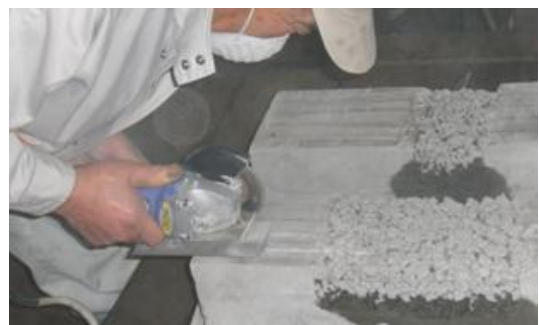
写真-4 検討方法 c 切込み作製状況

切込みはハンドカッターを使用 (写真-4)。樹脂は、切込み深さが浅いため、検討方法 a と同様に充填不良部中央付近から全体的に流し込んだ。健全部の切込み部には別途、樹脂を流し込んだ。

なお、鋼線の反りにより所定の位置に鋼線を設置することが困難であったため、速硬化のエポキシ樹脂により鋼線を数箇所点付けしている。
