委員会報告 コンクリートの高温特性とコンクリート構造物の耐火性能 研究委員会

要旨:「コンクリートの高温特性とコンクリート構造物の耐火性能研究委員会」では、現状では必ずしも明確ではない火災時におけるコンクリートの特性と構造物の耐荷性や変形性との関係についての技術の現状の概要を最新の実験結果や解析手法の調査を通じて把握し、次年度以降に検討すべき項目・内容を整理した。また、耐火試験方法、耐火対策および火災を受けた構造物の調査・診断・対策についても文献調査を行い、耐火コンクリート構造物（コンクリート製品含む）の設計、施工、維持管理全体に関する最新技術の現状を取り纏めるための資料整理を行った。

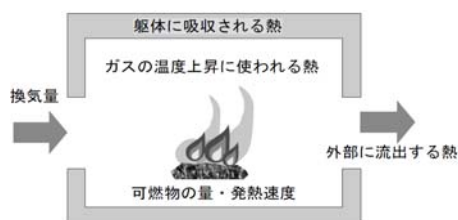
図-2 火災曲線算定の前提となる条件

耐火設計における火災曲線とは、耐震設計における入力地震動に相当するものであり、これが決まらないことには設計検討を進めることは難しい。現状では特殊な空間や交通施設の火災曲線を厳密に求めることには相当の困難も予想される。しかしながら**図-2** のような熱収支が分かれば、実務上問題のない精度で、ある程度合理的に火災曲線を定めることは可能になると思われる。

Ingason¹⁾は、こうした実車両を用いた多くの燃焼実験の結果を整理し、その結果をもとに、**図-4** に示すように発熱速度の履歴を種々の曲線で近似する研究を行っており、指数近似が最も推奨できるとしている。Ingason の研究を参考にすれば、想定する車両の種別と台数に応じて発熱速度の履歴曲線を求めることができそうである。発熱速度の履歴曲線の形状は、ほぼ火災曲線と相似と考えてよい。**図-2** に示した前提条件をもとに、発熱速度の履歴を温度履歴に変換する手順を本 WG で提案することができれば、火災曲線を簡便に求めることができると考えている。

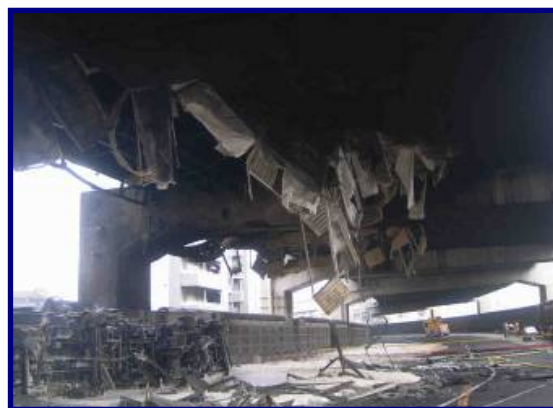
写真-1 被災状況全景 (鎮火直後) 7)

首都高速 5 号池袋線を都心から埼玉方向に向けて走行中のタンクローリー(ガソリン 16kℓ, 軽油 4 kℓ 積載)が、熊野町 JCT 付近で横転・炎上した。火災から 5 時間以上経過した午前 11 時 30 分頃に鎮火した (写真-1)。損傷範囲は、1 橋脚 (池-601) を中心とした上下層 2 径間及び上層の隣接橋梁の一部に及んだ。火勢が最も激しい箇所は、約 1200℃ (約 90 分間) にまで達したものと推定された。

損傷が激しい上層池-599~603 の 2 径間(単純 RC 床版 2 連)については全面架替えとし、その他の範囲については、損傷が局所的であったため部分補修とした。

65t ラフタークレーンと架設用トラスにより、桁及び床版を撤去した後、上部工を復旧。橋脚部は火害の劣化範囲が限定的であったため再利用可能と判断。ポリマーモルタル吹付け工法により断面修復を行い、アラミド繊維シートを貼付け、耐震性能の確保と剥落防止対策を行った。

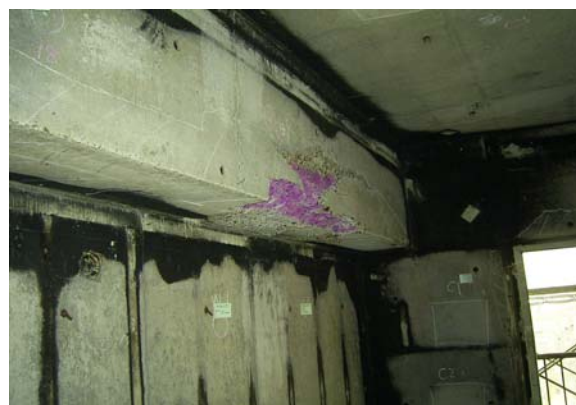
写真-2 梁隅角部に生じた浮き

建築構造物における鉄筋コンクリート造の火害劣化に関する報告は、最近の事例として詳細にわたり公表されているものを見つけることができなかった。このため、今年度は局所的な火害事例を中心としてまとめた。写真-2 は鉄筋コンクリート造建物の梁隅角部に生じた浮きであり、建築構造物の火害においてよく見られる例である。受熱温度は特に高くない場合でも、二面から熱を受けるため主筋位置まで浮きが生じ、火災後の冷却により容易に剥落が生じる。
