論文 凍結融解作用によるコンクリート開水路の表面変状の発生形態

要旨：寒冷地における耐凍害性の低下したコンクリート開水路の側壁では、凍害による変状が表面と内部で異なった形態で発生している。また、側壁の表面変状は、最多頻度水位の上部である気中部と下部である水中部において異なる。本研究では、既存のコンクリート開水路における特徴的な凍害劣化の発生形態に着目し、側壁の位置で異なる表面変状の発生要因について実験的に検討した。また、既存のコンクリート開水路では、側壁天端において表面からの層状ひび割れが見られることから、その発生形態の考察を行った。

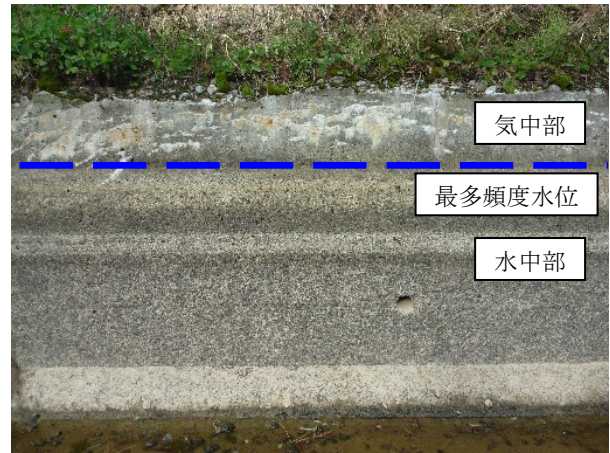
写真-1 コンクリート開水路側壁の表面変状

冬期、凍結環境下にあるコンクリート開水路の側壁では、外気温の変化に伴う凍結融解作用により、側壁の耐凍害性が低下し、スケーリングやひび割れなどの劣化を生じる。凍害劣化による側壁の変状は、ひび割れの発生形態をもとに表面変状または内部変状として判断される。写真-1 に示すように、側壁における表面変状は、灌漑期における最多頻度水位の上部である気中部において側壁の長手方向へのひび割れの発生が特徴である。また、写真-2 に示すように、天端においては表面からの層状のひび割れが発生する。このひび割れの発生は、非凍結期（灌漑期）に乾湿繰返しを受ける供用環境が気中部の耐凍害性を低下させるためと考えられる¹⁾。一方、側壁における内部変状は、写真-3 に示すように、側壁の内部において部材厚方向への層状ひび割れの発生が特徴である²⁾。このひび割れの発生は、地形条件として側壁背面側から地下水供給されるために側壁内部の飽水度が高く、凍結時の膨張圧が高まる供用環境が側壁内部における耐凍害性を低下させるためと考えられる²⁾。コンクリート開水路の側壁における凍害劣化は、このように供用環境や地形条件が影響することで、同一側壁であるにもかかわらず、表面と内部におけるひび割れの発生形態が異なる。

いて先行し、供試体中央部においても縁からの層状ひび割れを生じながら、やがて表層の剥離につながる。また、写真-1 に示すような最多頻度水位の上部において生じている側壁の長手方向へのひび割れは、コンクリート表面の層状ひび割れによる薄肉コンクリート層が側壁の高さ方向に体積変化したために生じたものであると考えられる。

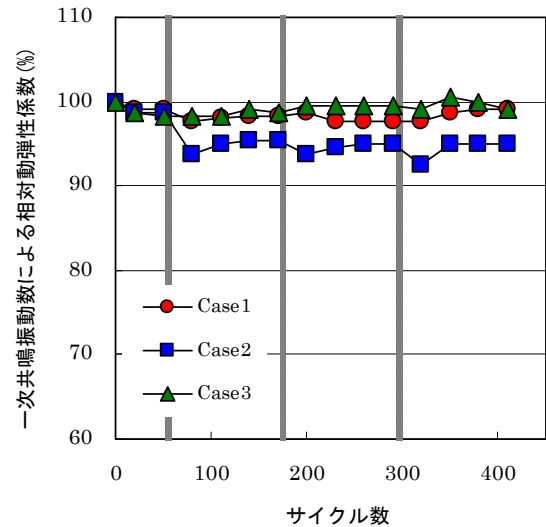
図-4 一次共鳴振動数による相対動弾性係数

図-4 に一次共鳴振動数による相対動弾性係数の結果を示す。Case 3 では, 水中浸漬前後における相対動弾性

係数の低下が見られず、連続凍結融解試験を行った Case 1 と同様な結果になることがわかる。Case 2 では、乾湿繰返しの全てのシーズンにおいて相対動弾性係数の低下が確認され、最大で 5.3% (1 シーズン目) 低下した。相対動弾性係数は乾湿繰返し後に低下するものの、次の乾湿繰返しまでは平衡または徐々に増加する傾向を示し、410 サイクルにおける相対動弾性係数は 95% であった。

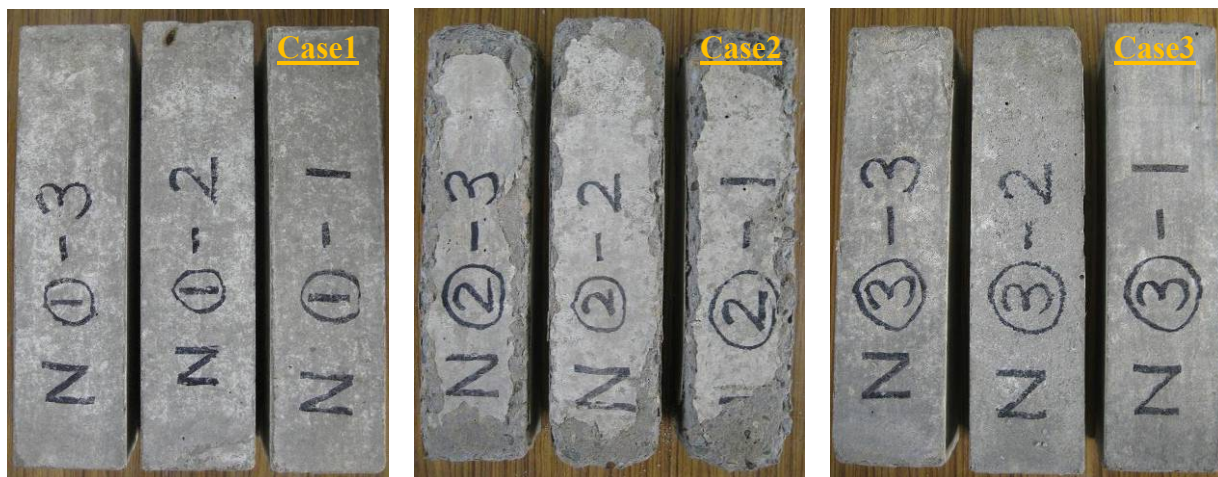
写真-4 410 サイクル終了時における供試体の状況

写真-4 は、410 サイクル終了時における Case 1~Case 3 の状況である。凍結融解試験途中に乾湿繰返しを行った Case 2 の表面変状は、Case 1 や Case 3 よりも著しいことがわかる。ここで、Case 2 の表面変状は、打設面だけでなく、供試体の全面においてほぼ同様に生じている。Case 2 における表面変状は、隅角部にて粗骨材が露出する程度にスケーリングが進行し、中央部では層状のひび割れが生じている。Case 2 は最多頻度水位の上部である気中部、Case 3 は最多頻度水位の下部である水中部を想定していることから、本研究により、側壁の気中部と水中部における表面変状の発生状況が異なることを

Case 1 および Case 3 においては, 質量変化率に大きな変化は見られない。凍結融解試験途中に水中浸漬を行った Case 3 では, 水中浸漬を行った前後で質量の変化は見られず, 連続凍結融解試験を行った Case 1 と同様な結果になることがわかる。凍結融解試験途中に乾湿繰返しを行った Case 2 においては, 2 シーズン目の乾湿繰返し後である 200 サイクル以降から, コンクリート供試体の表面部に生じるひび割れの数および長さの増加が確認された。供試体の表面部に生じたひび割れは, 凍結融解サイクルを重ねる度に増加し, 供試体の隅角部から先行する厚さ 1.5 から 2.0mm 程度の表層の剥離が起こることが確認された (写真-4, 5, 6 を参照)。質量変化率は, ひび割れの増加に伴い大きくなり, 410 サイクルにおいて 14% に達した。

写真-4、写真-5、写真-6 より、凍結融解試験途中の乾湿繰返しは、凍結融解抵抗性を低下させ、コンクリートに表面変状を生じさせる要因となることが明らかになった。角柱供試体における表面変状は、隅角部にお
