論文 北陸地方における ASR が発生した PC 橋の詳細調査

湊 俊彦*1・鳥居 和之*2

写真-1 PC 橋における ASR の発生状況と補修・補強を実施した対策事例

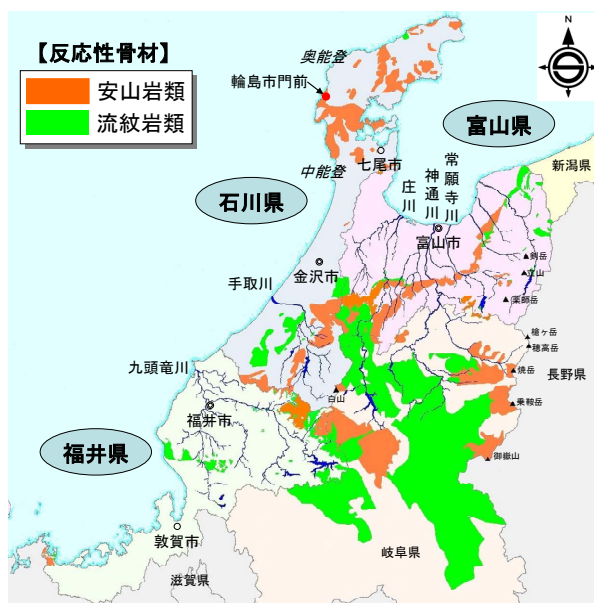
図-1 北陸地方の主要河川と岩体分布

北陸地方では, ASR により著しく劣化した橋梁の下部構造において, これまでの調査・研究結果に基づいて, 部位ごとの補修・補強対策が実施されている。一方, コンクリート上部構造については, 今まであまり明らかになっていなかったが, ここ数年, 橋梁の長寿命化修繕計画策定のための定期点検が進む中で, 主にプレストレストコンクリート橋(以下, PC 橋)に ASR による劣化が相次いで発見されている。北陸地方の主要河川と地質図における岩体分布状況を図-1 に示す。それぞれの地域の生コン工場から出荷されるコンクリートを使用し, 現場で打設されるポストテンション桁(以下, ポステン桁)の ASR 劣化は, 北陸地方の反応性骨材の分布状況とほぼ一致している。一方, 工場製作のプレテンション桁(以下, プレテン桁)は, 石川および富山の両県内には石川県七尾市の PC 工場, 福井県内には, 福井県敦賀市の PC 工場でそれぞれ製作された桁が主に流通していた。石川県七尾市の PC 工場では, 骨材流通の関係から主に富山県の河川産骨材が使用されており, 1970 年代頃に製作されたスラブ桁や T 桁に ASR によるひび割れが確認されている。それに対して, 福井県敦賀市の PC 工場では, 滋賀県産の硬質砂岩が使用されてきたことが判明している。PC 橋の ASR 劣化の実態を把握することは, 北陸地方の「橋梁の長寿命化修繕計画」の策定において重要な課題となっている。そこで, 本研究では, 北陸地方における主要な PC 橋の形式について, 地域的な ASR の発生状況とその損傷形態を把握するための現地調査を実施した。また, PC 橋より採取したコアの力学的性質(圧縮強度や静弾性係数)および残存膨張量試験の詳細調査結果に基づいて, ASR により劣化した PC 橋の維持管理における基本的な考え方を提案した。

その地域のコンクリートを使用し、現場製作されたポステン桁は地域ごとのASR事情(反応性骨材の種類)を反映している。石川県奥能登のポステン桁は図-1に示す輪島市門前産の反応性が高い安山岩砕石を使用していることが判明している¹⁾。この地域のポステンT桁は、プレテンT桁と同様に、外桁にもっとも顕著なASRが発生しており、下フランジから桁端定着部にかけて曲げ上げたPC鋼線に沿ったひび割れが特徴である。劣化要因がASR単独であれば、ひび割れは下フランジおよび桁端部に集中的に発生する傾向にある。次に、ポステン中空床版および箱桁は、いずれも場所打ち施工される比較的大規模なPC橋である。石川県奥能登におけるポステン中空床版のひび割れ発生状況を写真-1(e)に示す。施工時の打ち継ぎ部およびPC鋼線の定着部に沿って、水平方向に数mmの大きなひび割れが発生し、アルカリシリカゲルが滲み出していた。この構造は中空内部に水が溜まりやすいので、長期にわたりASRが進行したことで、打ち継ぎ部に集中的にASR膨張が作用したことで、大きなひび割れに進展したと考えられる。この橋梁ではひび割れ深さを採取したコアにより確認した後に、ひび割れへのモルタル注入による補修が実施された。

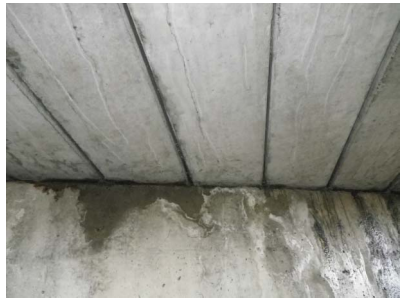
(a) 主桁のひび割れ
(プレテンスラブ桁)

近年、石川および富山の両県内では、ASRによるひび割れが発生した同一工場製作のプレテン桁が相次いで発見されている。プレテンスラブ桁のひび割れ発生状況を写真-1(a)に示す。同時期に同じ配合で製造されたPC桁の中でもスラブ桁がI桁やT桁に比べてひび割れの発生が顕著であり、ひび割れは橋軸方向に卓越しているのが特徴である。これは、I桁やT桁が充実断面であるのに対して、スラブ桁は中空部を有する断面であることから、主桁内部にもASRの発生要因である水分が溜まりやすい構造であることが影響していると考えられる。ひび割れは、橋面排水や雨水の影響を受ける外桁端部付近に集中しており、幅は最大0.5mm程度である。また、桁間の間詰めコンクリートには現地の生コンを使用していることから、その地域のASR事情が反映されている。間詰めコンクリートにASRが発生し、コンクリートが膨張したために、舗装面にリフレクションクラックが発生した事例を写真-1(b)に示す。さらに、複合的な劣化作用により、桁端部付近の横締めPC鋼棒が主桁外に抜け出した事例を写真-1(c)に示す。このプレテンスラブ桁は、石川県白山市の山間部に架橋されており、主桁下面にはASR特有のひび割れが見られる。横締めPC鋼棒が破断し、飛び出した原因は、凍結防止剤が橋面から浸透し、腐食したPC鋼棒にASRによる膨張力が加わったためと考えられる。同様に、プレテンT桁のASRによるひび割れ発生状況を写真-1(d)に示す。降雨の影響を受けやすい外桁にて、ASRがもっとも進行する傾向があり、下フランジにPC鋼線に沿って発生するひび割れが特徴である。しかし、ひび割れは、幅が0.2mm以下と微細であり、ひび割れの進展もないことから、補修は実施されていない。一方、これまでに福井県内のプレテン

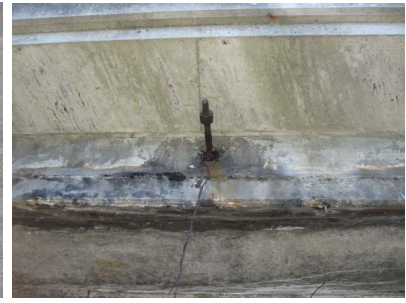
(c) 横締め PC 鋼棒の抜け出し
(プレテンスラブ桁)

桁にASRによるひび割れは確認されていない。これは、PC桁の製造工場で使用していた細・粗骨材が化学法(JISA 1145)により「無害」と判定される福井県三国町の陸砂と滋賀県産の硬質砂岩砕石であったことが理由である。プレテンスラブ桁は20m程度の単純形式が多いことから判断して、桁自身の耐荷性能に及ぼすひび割れの影響は比較的小さいものと考えられる。同様に、横締めPC鋼棒の抜け出しにおいても、横方向の剛性低下は少なからずあるものの、横方向断面力が大きい支間中央は比較的健全なことから、緊急を要する危険な状態にまでは達していないと判断できる。

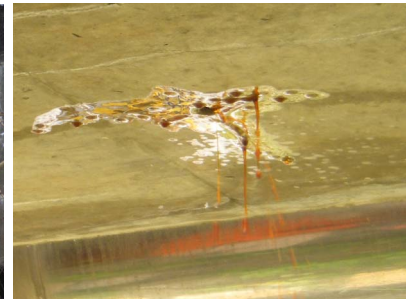
(f) ドリル削孔後の水の噴出状況
(プレテンスラブ桁)

プレテンスラブ桁の当面の維持管理としては、アスファルト舗装のリフレクションクラックを通して中空部に溜まった水を桁下から抜くことや、橋面防水層の敷設および伸縮装置の改良により橋面水の浸透を防ぐことなどが考えられる。桁下からハンマードリルで中空部を削孔し、水が噴出した状況を写真-1 (f) に示す。また、能登半島の海岸線に架橋されており、塩害防止を目的とした電気防食の適用事例を写真-1 (g) に示す。この地域は奥能登の安山岩砕石を使用していることから、ASR により劣化した PC 橋が多いことが知られている。しかし、ASR と塩害の 2 つの劣化要因を比較したときに、ASR によるひび割れの進行を防ぐことよりも、塩害による鋼材腐食を止めることの方が PC 橋の長寿命化の観点からは緊急性が高いと判断される。したがって、ASR と塩害で複合劣化した PC 橋では、電気防食の実施時に、ASR により発生したひび割れにコンタクトゲージ

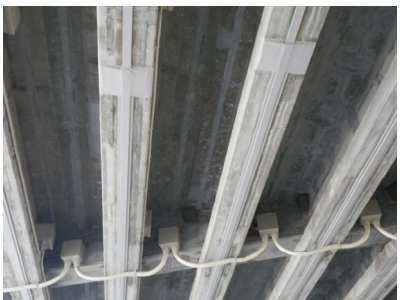
(g) PC 橋への電気防食の適用事例
(プレテン T 桁)

用のチップを貼り付け、定期的に計測を行うことにより、電気防食が ASR に及ぼす影響を把握していくことが必要であると考え。プレテン T 桁の場合、ASR 単独の劣化であれば前述のとおり、30 年以上経過しても 0.2mm 程度のひび割れ幅なので、水回りの処理を確実に行えば現状維持が可能であり、急激に進行することも考えにくい。この事例では、通電 (5mA~10 mA/m²) しても ASR が促進されないことが確認されている。次に、PC 橋の炭素繊維シートによる補強を写真-1 (h) に示す。炭素繊維シートを桁の外周に貼り付け、その上に保護塗装を施工しているが、外力に対して比較的弱いことが判明した。主桁下フランジ部に工事用の車両が接触したことで、炭素繊維シートが剥がれ、コンクリートが欠損し、内部の PC 鋼材を腐食させた事例を写真-1 (i) に示す。さらに、主桁内部の水が滲み出してくる場合もあるので、樹脂系接着剤の性能低下が懸念される。実際に、PC 鋼材の腐食を考慮した断面力を確保するために、多層にも貼り付けたことで、接着剤の効果が薄れ、浮いている箇所もある。このようなことから、炭素繊維シートはなるべく乾燥した状態で貼ることが望ましく、接着剤の耐水性および貼り合わせた箇所の紫外線劣化などを踏まえた技術開発や合理的な補強設計手法の確立が今後求められる。

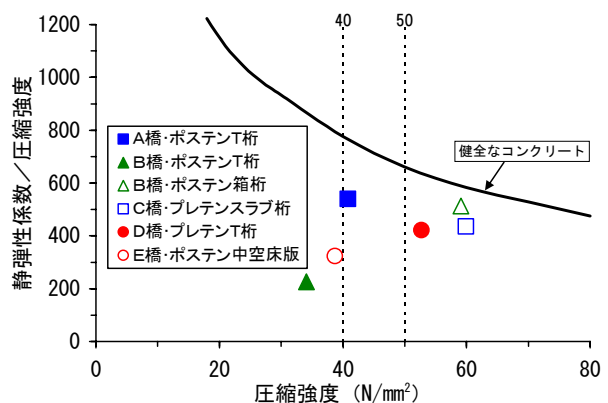
図-2 PC 橋から採取したコアの圧縮強度と静弾性係数の関係

それぞれの PC 橋から採取したコアの圧縮強度と静弾性係数/圧縮強度比の関係を図-2 に示す。この図では、プロットが原点に近づくにつれてコンクリートの ASR による劣化度が大きいものと判断できる。一般に、建設時のコンクリートの設計基準強度はプレテン桁が 50N/mm²、ポステン桁が 40N/mm² と推定される。通常、ASR が発生していない健全なコンクリートから採取し

たコアの圧縮強度は設計基準強度を下回ることはない。それに対して、ASRが発生したPC橋では、図-2に示すとおり、健全なコンクリートが示す理論曲線より全て下方（原点側）に分布しており、圧縮強度および静弾性係数ともに低下しているのが明らかになった。とくに、B橋のポステンT桁では、もっともASRによるひび割れが発生している外桁において、コアの圧縮強度が最大で設計基準強度の80%程度に低下していることが判明した。

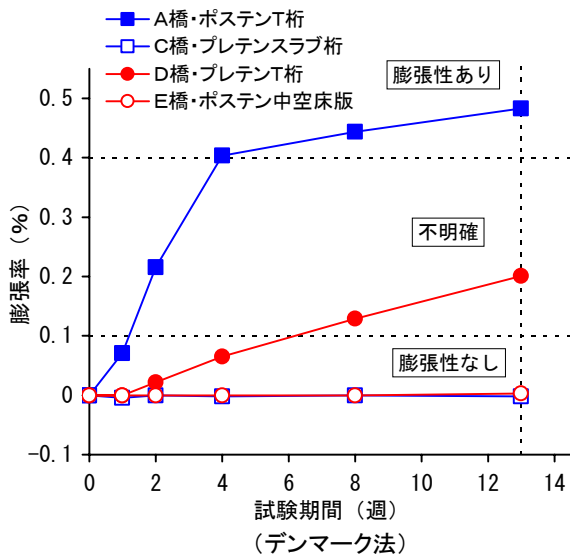
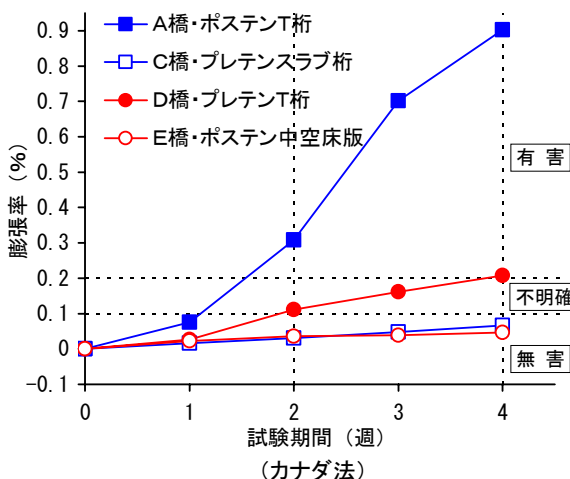
図-3 PC橋から採取したコアの残存膨張量試験の結果

デンマーク法およびカナダ法による、コアの残存膨張量試験の結果を図-3に示す。また、採取コアの粒子径が5mm以上のものを対象として、コアの展開写真より同定した岩種ごとの面積から岩種構成率を測定した。粗骨材の岩種構成率を表-2に示す。富山市の平野部に架かるA橋は、表-2の岩種構成をもとに富山県のASR調査⁵⁾から判断すると、常願寺川水系または神通川の砂利・砂が使用されたと推定できる。

常願寺川産の骨材は富山県内の河川産骨材の中でもっとも反応性が高いものであるが、A橋の外観にはASRによるひび割れが全く発生していなかった。これは、凍結防止剤や雨水など、ASRが促進される要因を受けにくい使用・環境条件であったことによるものである。しかし、デンマーク法やカナダ法により外部からアルカリを供給し促進させた結果、コンクリートに大きな膨張が発生

生した。このことは、これまで未反応の状態に残っていた骨材が新たに反応したことを示唆している。A橋より採取したコアの薄片試料を偏光顕微鏡にて観察した結果（写真-2 (a) および (b)）からも、デンマーク法の試験後に反応していることが観察できる。また、C橋（プレテンスラブ桁）とD橋（プレテンT桁）は、同じ工場と同じ骨材を使用して製作されている。使用された骨材は、表-2 より安山岩が少なく、流紋岩を多く含んでいるので、富山県の河川骨材の岩石構成率の特徴から富山県西部の庄川や小矢部川産のものと推定される。また、当時のセメントのアルカリ量は0.8%から1.0%程度なので、PCの単位アルカリ量は 3kg/m^3 から 4kg/m^3 と現行の規準より若干上回っていた。このように同一条件で製作されているが、両橋種では明らかに水の影響が異なるので、ASRによる骨材の反応性に差が生じている。すなわち、水の影響を受けやすいC橋（プレテンスラブ桁）ではASRによるひび割れが多く発生していることから、骨材がほぼ反応しつくしており、膨張が収束していると判断できる。それに対して、D橋（プレテンT桁）は外観上のASRによるひび割れも少なく、骨材の膨張性は残されているが、現況の使用・環境条件を維持することで、これ以上の反応の進行は抑制できると考えられる。E橋は、反応性の高い安山岩が少ない福井県九頭竜川産の骨材を使用しており、試験結果からもコンクリートの残存膨張性はほとんどないことが確認された。コアの残存膨張量試験については、北陸地方の主要な反応性骨材である安山岩に関して、デンマーク法とカナダ法とは良好な相関性があると指摘されている²⁾。図-3に示すとおり、デンマーク法で膨張しているものはカナダ法でも膨張していることがわかる。とくに、1970年代に施工されたPC橋は、水セメント比が35%程度と小さく、コンクリート内部が乾燥状態にあるので、RC橋とは異なり、水の影響を受けていない限り、反応性の骨材が未反応で残っている場合があることが判明した。そのことを踏まえた上で、促進膨張試験の結果を理解しておく必要がある。
