論文 ASR により劣化した RC 橋脚の補強とモニタリング

要旨 : ASR により劣化した RC 橋脚に対して耐震補強を行う場合, 残存膨張による補強後の再劣化が懸念されるものの, それを予測する手法が確立されていない。また, 補強工法については, 対象構造物の ASR 劣化度に加え, 構造特性も含めて検討して工法を選定しているが, ASR により劣化した構造物に対する補強効果が十分に検証されていないことも課題となっている。そこで本研究では, 各種巻立て補強を実施した橋脚に対して亀裂変位計を用いた長期的なモニタリングを実施し, 劣化進行の有無を監視するとともに, 各種巻立て補強による ASR 劣化進行抑制効果を検証した。

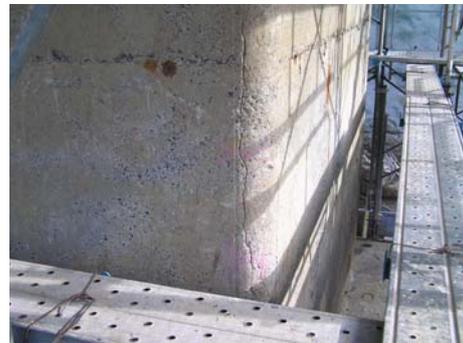
写真-1 橋脚柱隅角部のひび割れ状況 (A 橋)

あり、いずれの橋脚も単純桁を支持することから、年間を通じて伸縮装置から路面排水が漏水しているとともに、冬期には多量の凍結防止剤も散布されることから、ASR が促進しやすい環境となっている。いずれの橋脚も橋脚高が26 m以上と高いことから軸方向鉄筋量が多く、ひび割れが柱の鉛直方向に卓越しているのが特徴であり、写真-1のように柱隅角部に最大7mmの大きなひび割れが発生しているものもあった。そのため、隅角部の大きなひび割れに対してはつり調査を行った結果、A橋では帯鉄筋が破断していた。建設時の図書を調査した結果、図-1に示すように、高さが26.5mのP1橋脚のうち、柱基部から6m程度は充実断面であるが、それより上部の中空構造部分ではひび割れが発生しておらず、充実部分のみで鉄筋破断が発生していたことが判明した。一方、写真-2のように柱隅角部のひび割れ幅が26mmと最も損傷が著しいB橋の橋脚についてはつり調査を行った結果、写真-3に示すように帯鉄筋が建設当初から接続されておらず、ASR膨張を押さえる拘束効果が全く発揮されなかったことが、大きな損傷となった要因と確認された。

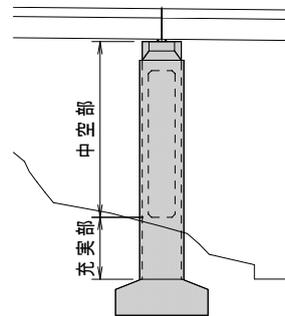
図-1 A 橋 P1 橋脚概要図

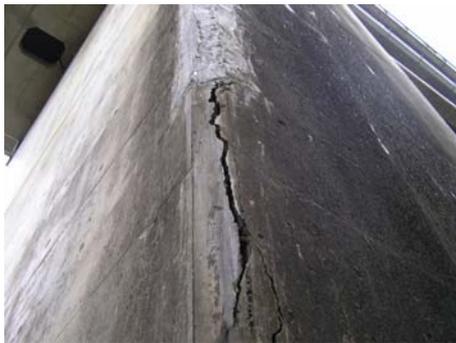
写真-2 橋脚柱隅角部のひび割れ状況 (B 橋)

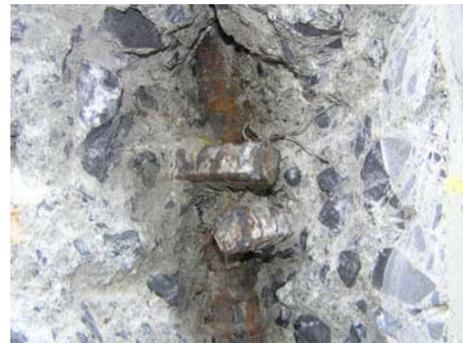
写真-3 橋脚柱隅角部のはつり状況 (B 橋)

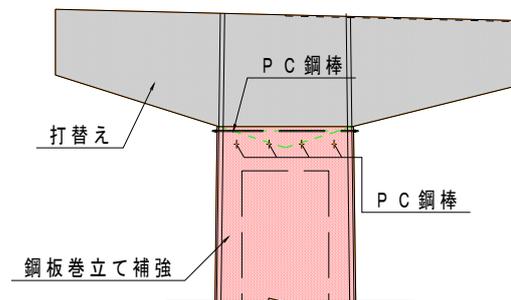
図-2 C 橋 P1 橋脚補強概要図

なお、C橋については、張出式橋脚の梁に水平方向に卓越したひび割れが発生しており、はつり調査により梁のスターラップの曲げ加工部に鉄筋破断が確認された。ただし、橋脚高が42mと非常に高く、効果的かつ現実的な補強を直ちに実施することが困難であったため、当面、ひび割れの進展をモニタリングにて監視することにした。しかし、その後もひび割れ幅が増加し続けており、ASRによる劣化は収束していないことが判明したことから、抜本的な対策が必要と判断され、柱の鋼板巻立て補強と同時に梁の打替工を実施した。その際、図-2に示すように柱頭部では、既設柱コンクリートの残存膨張による打替えた梁へのひび割れの進展防止を目的としてPC鋼棒による締付け (プレストレス導入) を実施した。

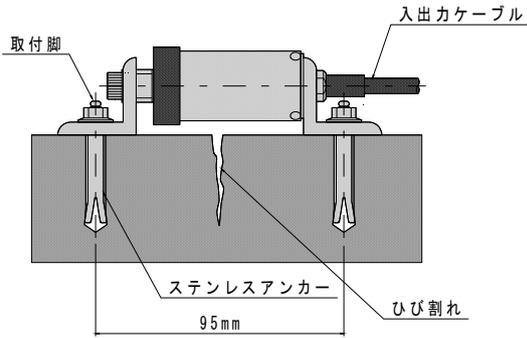
図-3 亀裂変位計の設置概要図

ASR によるひび割れ進展の把握と各橋脚に実施した耐震補強効果の確認を目的として、図-3 に示すように亀裂変位計（感度：1/1000mm，測定範囲：±5mm）を取付け、ひび割れ幅の変化をモニタリングした。なお、ひび割れの計測は毎日 10 時と 22 時の 2 回とし、データロガーを用いた自動計測とした。

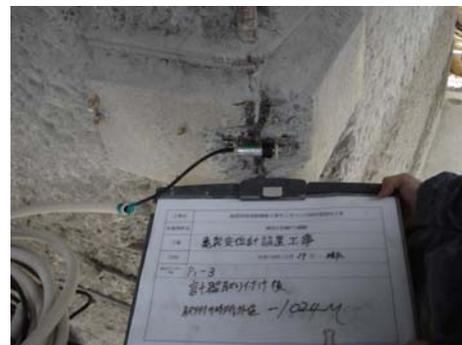
写真-4 亀裂変位計設置状況（A 橋）

各橋脚における亀裂変位計の設置箇所を表-2 に示す。A 橋と B 橋に関しては、写真-4 に示すように、大きなひび割れが発生している柱隅角部で計測した。なお、柱隅角部には当初から幅 50mm 程度の寸法で面取りされていたが、そのままでは亀裂変位計が設置できないため、ひび割れを中心に幅 150mm 程度までコンクリートを削り出し、表面を成型した上で、取り付けた。

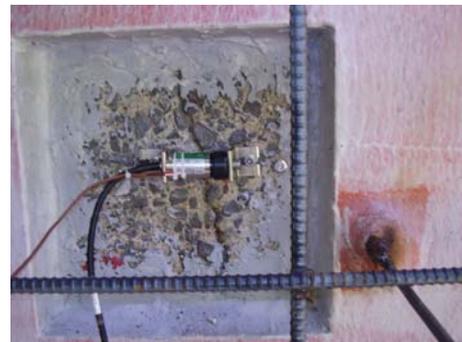
写真-5 亀裂変位計設置状況（C 橋）

一方、C 橋についてのみ補強前から亀裂変位計による計測を行っていたが、補強後については写真-5 に示すように、計測箇所として選定したひび割れ部に対して、朱色に塗装されている巻立て鋼板に開口部を設けて、亀裂変位計を設置した。

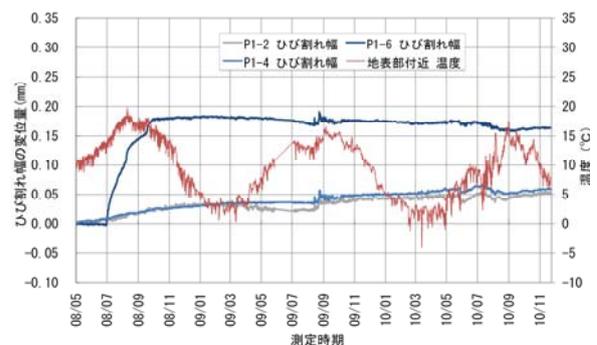
図-4 A 橋（P1 橋脚）のひび割れの経時変化（地表部付近）

RC 巻立て補強を行った A 橋 P1 橋脚柱での計測結果を図-4 および図-5 に示す。モニタリングは補強工事が終了した 2008 年 5 月から開始し、現在まで約 3 年半実施している。ひび割れ幅は計測初期では徐々に増加する傾向

を示したが、その後はほぼ横ばいとなっており、大きなものでも 0.02mm/年程度となっている。また、地表部付近は土中部よりも夏期の温度が 2℃程度高くなっており、その影響によりひび割れは、若干拡大する傾向がみられる。一方、柱基部付近では、ひび割れ幅の増加は非常に小さく、3箇所の計測結果の平均はほぼゼロとなっている。なお、地表付近の P1-6 について、当初は非常に大きな進展を示しており、膨張による応力が局部的に作用した可能性もある。しかし、計測開始半年以降は全く増加しておらず、現段階ではほとんど問題ないものと考えられる。ただし、その部分の直下である P1-5 においても他の柱基部の計測箇所とは異なりひび割れが増加している。この部分は南の方角にあたることから、他の部分よりも日射の影響を受けていることもあり、今後も注視する必要があると考えている。

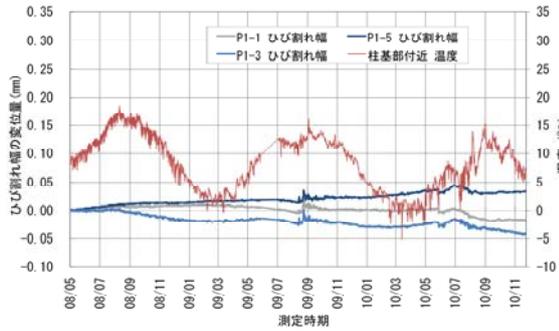
図-5 A橋 (P1橋脚) のひび割れの経時変化
(柱基部付近)

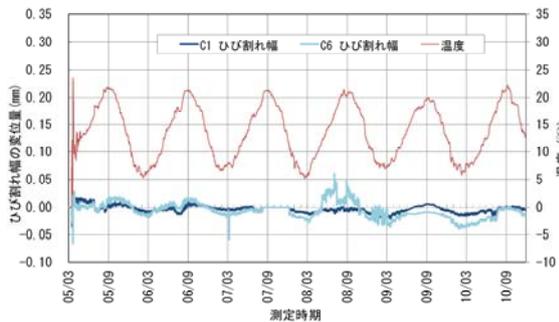
図-6 A橋 (P2橋脚) のひび割れの経時変化

PC 巻立て補強を行った A 橋 P2 橋脚柱での計測結果を図-6 に示す。

モニタリングは補強工事が終了した 2005 年 4 月から開始し、現在まで約 5 年半実施している。ひび割れ幅は春から夏にかけての気温上昇期に増加傾向を示すが、秋からの気温低下に伴い低下するサイクルを毎年繰り返す。計測開始時期と比較してひび割れ幅はむしろ縮小しており、劣化は抑制されていることが分かる。

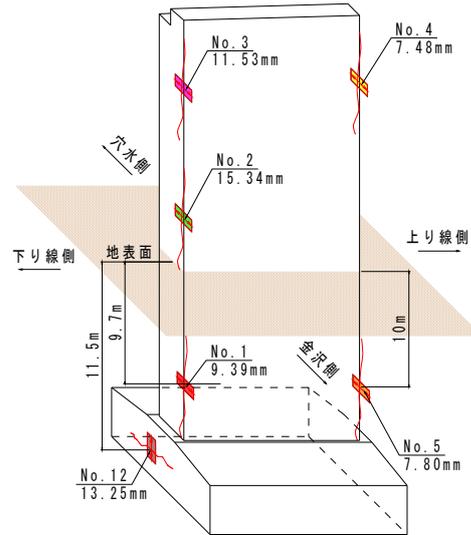
図-7 B橋 (PA1橋脚) の亀裂変位計設置位置図

PC 巻立て補強を行った B 橋 PA1 橋脚柱での亀裂変位計設置位置図と計測位置での初期ひび割れ幅を図-7 に示す。

本橋脚は、曲線区間に設置されていることから、路面横断勾配は片勾配区間となっており、その結果、下り線側に集中して路面排水が流下しており、亀裂変位計を設置した箇所での初期のひび割れは下り線側でのほうが上り線側よりも大きくなっていった。そのため、劣化が著しい下り線側に 1 箇所多く亀裂変位計を設置して監視することにした。

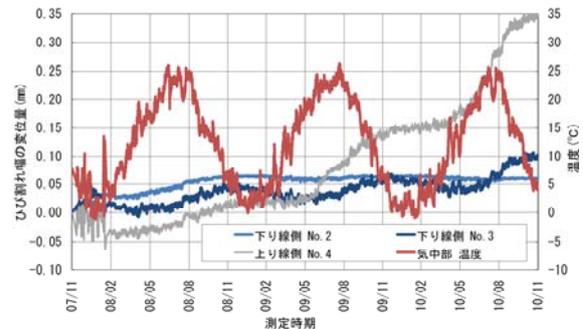
図-8 B橋 (PA1橋脚) のひび割れの経時変化
(気中部)

図-8 に気中部での計測結果を示すが、劣化が著しかった下り線側では、頂部付近の No.3 について、計測開始から 2 年後の 2010 年夏までにかけて、季節変動を繰り返しながら少しずつ増加し、その後はさらにひび割れが進展して、現在計測 3 年で増加量が 0.08mm となっている。

また、中間部である No.2 では、ひび割れ幅が計測初期から半年程度までは 0.05mm/年の速度で増加したものの、その後はほぼ横ばい程度となっており現在はひび割れの進展がほぼ収束している。同様な PC 巻立て補強を実施した A 橋の P2 橋脚では、ひび割れの進展が抑制されていたが、本橋脚は帯鉄筋の定着が建設当初から不足していたことや、柱断面が 10m×3m と細長いことから、3.8m×3.8m の正方形断面である A 橋のほうが PC 鋼材巻立てによる拘束効果が発揮されたものと考えられる。

また、亀裂変位計 No.4 では、計測初期の半年間は収縮する傾向が認められたものの、2008 年から気温の上昇と共に夏季に膨張が進行し、秋から春にかけては進行速度が小さくなるサイクルを繰り返している。またひび割れの増加量も 2008 年で 0.06mm/年、2009 年で 0.14mm/年、2010 年で 0.19mm/年と徐々に増加しており、ASR 膨張は完全には抑制されていないようである。

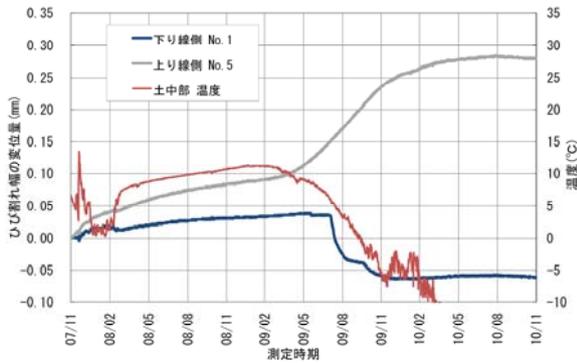
図-9 B橋 (PA1 橋脚) のひび割れの経時変化
(土中部)

図-9 に土中部での計測結果を示すが、初期ひび割れ幅が 13.25mm と大きな下り線側の No.1 よりも 7.80mm とひび割れ幅が小さな上り線側の No.5 のほうがひび割れ幅の進展量は大きくなっている。初期ひび割れ幅が大きな部位よりも、ひび割れ幅が小さな部位の方がひび割れ幅の増加量が大きくなる傾向は、気中部も土中部も同様に認められ、補強後の効果検証や再劣化の有無を監視

なお、亀裂変位計 No.5 および熱電対では 2009 年 3 月から、亀裂変位計 No.1 では同年 8 月から、大きく計測値が変動し、とくに熱電対については、年間を通じて土中部では温度がほぼ一定であると予想されるにも関わらず、大きく低下し、非現実的な値を示している。なお、橋脚補強工事終了後に周囲に設置した仮土留杭を撤去する際、フーチングに設置したケーブルも損傷し、計測不能になっており、詳細は不明ではあるが同様な影響によりケーブル損傷の影響が顕在化した可能性もある。したがって、このようなモニタリングを行う際には、亀裂変位計に対して水の影響を遮断するなどの配慮に加えて、ケーブル等の防護にとくに留意する必要がある。

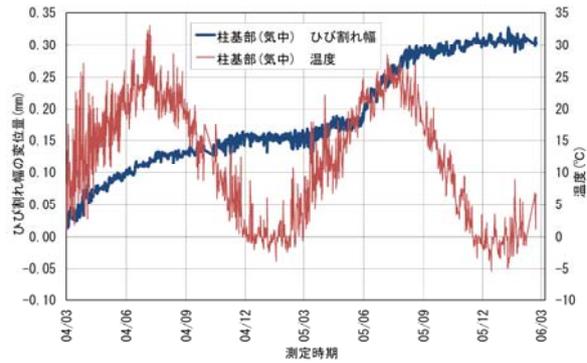
図-10 C橋 (P1 橋脚) のひび割れの経時変化
(補強前)

補強前における柱基部付近の既存ひび割れの進展結果を図-10 に示す。モニタリングは 2004 年 3 月から開始し、補強工事に着手する 2006 年 3 月までの 2 年間実施した。ひび割れは 0.16mm/年程度で増加しており、春から夏にかけての気温上昇期には増大し、秋からの気温低下に伴い横ばいとなるサイクルを繰り返しており、劣化は徐々に進行していることが確認された。

なお、ひび割れ幅は春から夏の気温上昇期に減少し、秋から冬の気温下降期に増加するサイクルを繰り返しており、図-10 に示したような気温の上昇に伴う ASR 劣化により膨張が進行していた橋脚とは異なる季節変動が認められる。

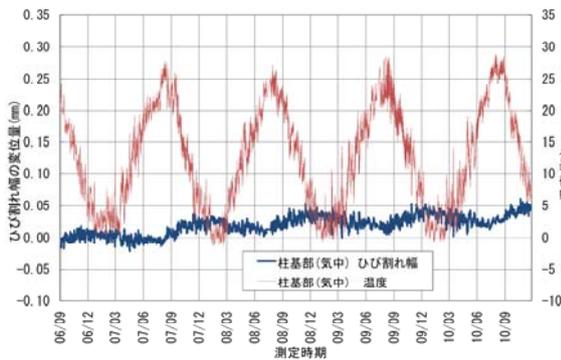
図-11 C橋 (P1 橋脚) のひび割れの経時変化
(気中部：補強後)

補強後のひび割れ進展結果を図-11 および図-12 に示す。現段階で約 4 年間計測を行っているが、初期の段階ではひび割れがやや増大したものの、直近の 1 年間では 0.005mm/年程度と増加量は非常に小さく、ASR による膨張劣化は抑制されていることが確認できた。また、気中部では温度低下が始まる 8 月から、土中部では温度低下が始まる 11 月からひび割れが進展しており、温度上昇時期にはひび割れの進展が鈍化もしくはひび割れ幅が小さくなっている。このような傾向は、劣化が収束している A1 橋台でも同様な傾向が認められており、鋼板巻立てによりコンクリート表面への水分供給が遮断された結果、ASR 劣化の進行が抑制されたと考えられる。

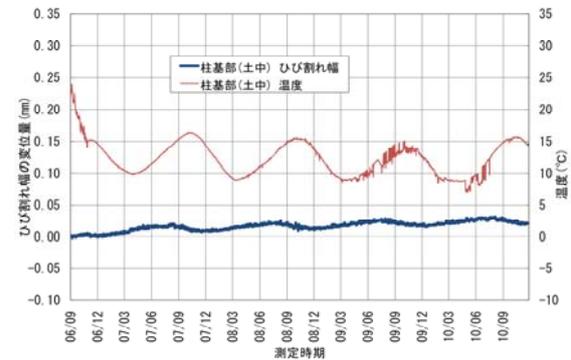
図-12 C橋 (P1 橋脚) のひび割れの経時変化
(土中部：補強後)

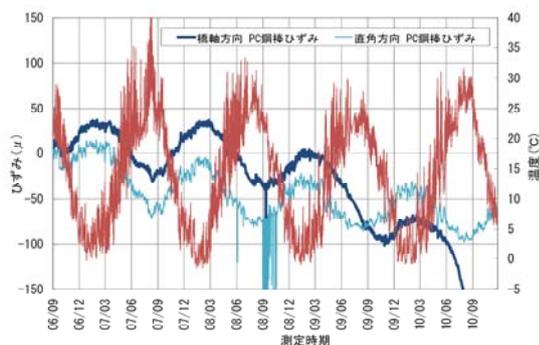
図-13 C橋 (P1 橋脚) の柱頭部の
PC 鋼棒ひずみの経時変化

一方、柱頭部に設置された PC 鋼棒のひずみの計測結果を図-13 に示す。PC 鋼棒については温度上昇期に収縮し、温度低下期には膨張している。一般にコンクリートと鋼材では線膨張係数が異なるため、25°C の温度変化では 50 μ のひずみ差が生じるが、今回の計測結果でも最低温度時と最高温度時のひずみ差が 50 μ 程度となっており、PC 鋼棒の温度変化に伴う伸縮の結果であり問題ないと考えられる。そのため、現段階では残存膨張性の異なる部材間での新たな劣化は生じていないと判断される。

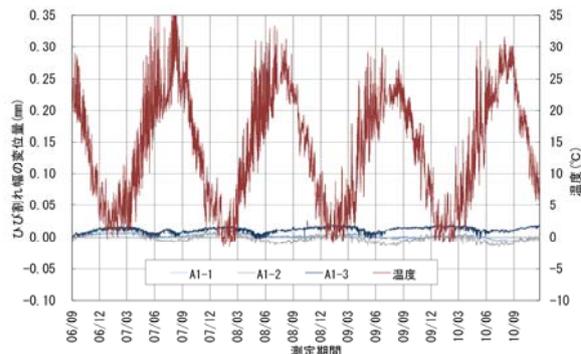
図-14 C橋 A1 橋台ひび割れの経時変化

図-14 に A1 橋台に対する補強後のモニタリング結果を示す。現段階で約 4 年間計測を行っているが、ほとんど時間の経過に伴うひび割れ幅の増加は認められず、ASR 劣化による膨張は収束していると考えられる。
