論文 ひび割れ導入モルタルの X 線 CT による自己治癒過程の研究

要旨：モルタル中のひび割れの直接観察による自己治癒のメカニズム解明を目的として、普通ポルトランドセメント(OPC)および高強度セメント(HSC)を用いたモルタル供試体について、ひび割れを導入し、2 日間の通水試験を行ない、高分解能 X 線 CT を用いてその前後の内部観察を行った。その結果、モルタル供試体のひび割れおよび細骨材が明瞭に観察でき、ひび割れの形状は OPC と HSC で大きく異なっていたことがわかった。通水前後の比較より、OPC ではひび割れの自己治癒とひび割れの増加が見られ、HSC ではひび割れの周囲に変質が見られ、セメントペースト部分での密度の低い物質への変質を確認した。

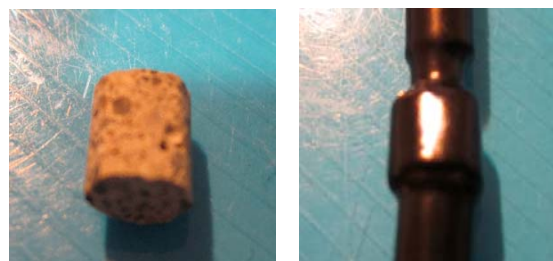
写真-1 供試体の外観と固定後の外観

試験対象とした供試体は、普通ポルトランドセメントモルタル(以下、OPC)と、高強度セメントモルタル(以下、HSC)とした。表-1 に使用材料を示す。供試体の調合を表-2 に示す。HSC は、OPC に比べ水—結合材比(W/B)が非常に小さく単位セメント量が多いため、未水和のセメントも多く残っていると推測される。供試体に用いたモルタルは、練混ぜ後、直径 5cm、高さ 10cm の円筒型枠に打設し、24 時間の封かん養生後、脱型し、水中養生を行った。観察時の材齢は OPC が 2 年、HSC が 181 日である。供試体は、試験 1 日前に直径 5mm で高さが 6~7mm の円筒形に加工後、無水アルコールに浸漬し水和を停止させた。試験直前に熱収縮チューブの中心に供試体を設置し両端に通水用のシリコンチューブを継ぎ足し、ドライヤーで加熱し供試体とシリコンチューブを固定した。写真-1 に供試体と固定後の外観を示す。さらに、固定した供試体に万力を用い、割裂によりひび割れを導入した。

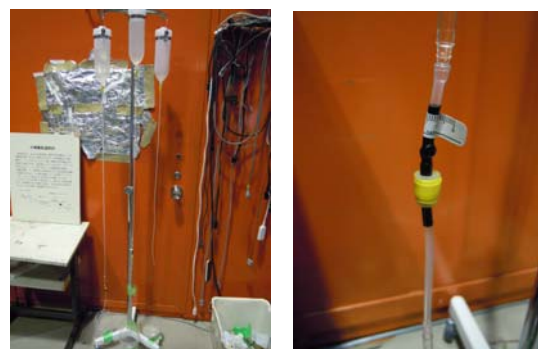
写真-2 通水試験の状況

供試体はひび割れの初期状態を X 線 CT で観察の後、通水試験に供した。通水試験の状況を写真-2の左側に、供試体部分を右側に示す。供試体よりも 1.5m 上に設置したタンクに水を貯め、静水圧のみで通水を行った。

通水量は、供試体によってひび割れ幅も異なるため、条件を揃えることはできなかった。また、通水によって排出された水の量は 1 時間あたり 100ml 弱であった。通水期間は 2 日間とし、通水前の初期状態と通水後について X 線 CT 撮影を行った。

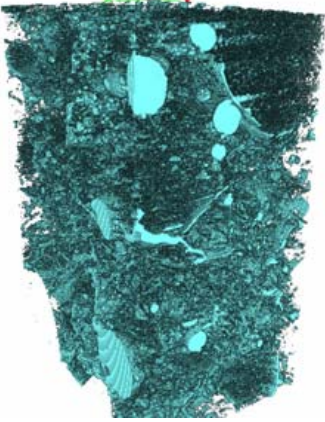
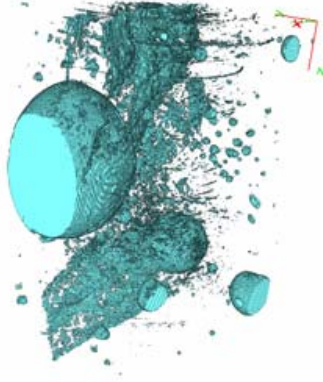
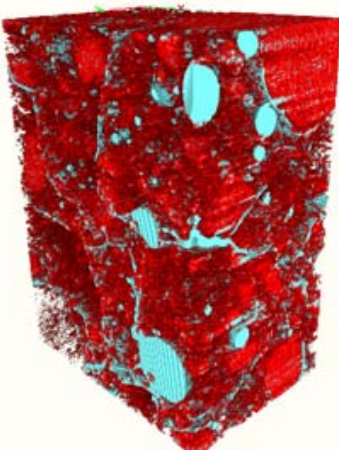
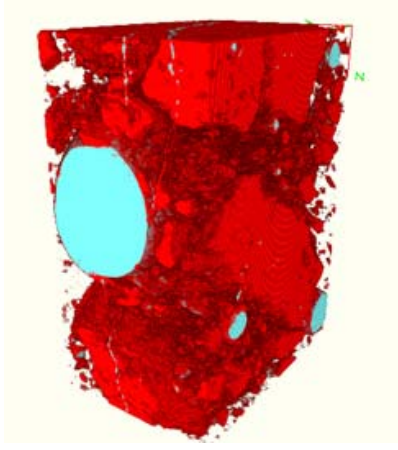
図-3 ひび割れおよび骨材の3次元可視化結果

空隙を立体的に表示した結果を図-3に示す。上段はひび割れのみ、下段はひび割れと細骨材を併せたものを示す。空隙にはひび割れに加え、気泡も含まれている。微細な気泡やアーチファクトを排除するため、それぞれの断面における ROI についてノイズ除去を行なった後、これらを積層し、立体画像を作製した。立体画像の高さ方向には断面図を 800 枚積層した。表示した領域は 500

×350×800 ピクセル(3.23×2.26×5.16 μm)である。

下段の細骨材位置を考慮すると、図-2 の中段のひび割れ分布の傾向と呼応するように、OPC では、細骨材とセメントペーストとの境界を結ぶようにひび割れが分布している。一方、HSC ではひび割れは大きく一枚の平板のような直線的な形状で存在する傾向が見られた。

また、OPC では細かい気泡が散在しているが、HSC では数十～数百 μm 程度の大きな気泡が点在する様子が分かる。これらは W/B の違いで OPC が空隙を多く含むことに加え、HSC では SF の使用によりセメントペースト部分の粘性が増大し大きな気泡が巻き込まれたためと考えられる。
