論文 上面が劣化した RC 床版の押抜きせん断耐力と補修に関する評価実験

要旨：積雪寒冷地の高速道路橋では、凍結防止剤による塩害や漏水等の影響で RC 床版の上面側の鉄筋が腐食しコンクリートが脆弱化する現象が見られる。上面が劣化した床版の保有耐力については未解明な点もあり、合理的な補修工法についても開発が望まれている。本研究では、上面が劣化により脆弱化したコンクリート部を有する RC 床版を再現し、その押抜きせん断耐力を実験的に確認した。また、脆弱化した上面側のコンクリート部分を樹脂注入により再凝固させることで簡易に補修した場合の補修効果を実験的に評価した。

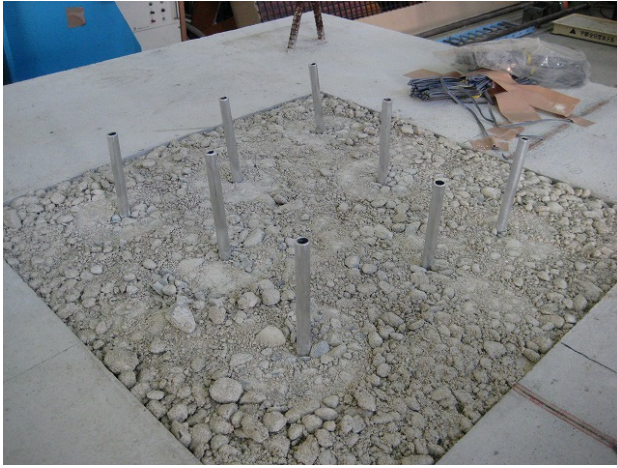
写真-1 補修床版（劣化部へのパイプ打込み直後）

「補修床版」では再現した劣化部を上面からの樹脂注入により補修した。この方法には、パイプを打ち込んでマニュアルガンで樹脂を注入する方法（マニュアルガン方式あるいは低圧注入法）と、散布して自然落下により浸透させる方法（自然落下方式）がある。本研究では両者を併用することとした。50×50cmの劣化部に対して7本のパイプをほぼ等間隔で挿入し、そのパイプを通して樹脂を低圧注入した。その状況を写真-1に示す。樹脂の注入状況は空隙率に大きく影響される。すなわち空隙率が大きい場合ほど樹脂の注入が容易となる。さらに、空隙の形態すなわち連続空隙であるか独立空隙であるか

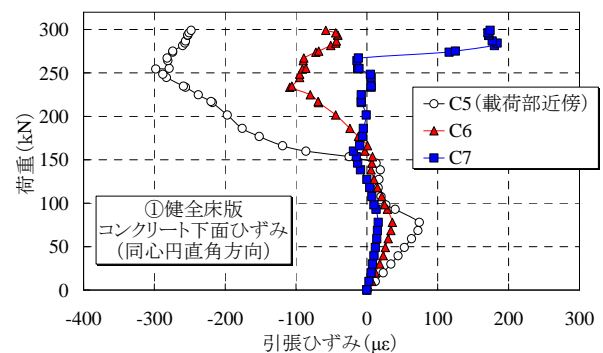
図-9 健全床版のコンクリートひずみ

図-8 に健全床版の引張鉄筋ひずみを、図-9 に下面のコンクリートひずみを示す。いずれも床版中央から同心円直角方向のひずみ量を測定している。測定位置 8 番のデータがないのは、載荷時に支持辺位置と重なるためである。凡例における数字は図-1 の測定位置を示している。引張鉄筋のひずみは床版中央に近いほど大きく、はりの場合と同様の傾向が確認できる。

一方でコンクリートのひずみは挙動に一定の傾向がなく、曲げひび割れの発生に伴って局所的に挙動が大きく変化したことがうかがえる。そこで、床版間の比較としては S5 の鉄筋ひずみを対象とした。その結果を図-10 に示す。いずれも最大荷重までの挙動を示している。初期剛性はいずれも同等に大きいものの、それぞれに変曲点が存在し、そこから剛性が顕著に低下している。これらの変曲点は下面のひび割れ発生荷重あるいは進展荷重と推察される。健全床版では 150kN 付近が変曲点であるのに対して、劣化床版と補修床版ではいずれも同程度の約 80kN である。変曲点以降の挙動を劣化床版と補修床版と比較すると、補修床版の剛性が高い。すなわち、樹脂注入による補修により補修部の剛性が高まり、鉄筋が負担する応力を軽減しているため、床版の設計輪荷重である 100kN 程度の荷重レベルでは、樹脂注入による補修効果があると考えられる。
