# 論文 直交壁を有する円形RC部材のせん断破壊性状に関する実験的研究

**要旨:** 土留め壁等と一体となった柱は、せん断耐力が増加すると考えられるものの、その評価手法が確立されていないのが現状である。本研究では、壁を有する円形RC柱の壁面外方向のせん断耐力の評価を目的として、壁の設置位置を変化させて円形梁の壁直交方向への単調曲げ載荷試験を行った。その結果、壁部材を有していない場合に比べ、せん断耐力が3~6割増加し、壁位置が圧縮側にあるほど、耐力の増加が大きいことが確認された。また、壁部とのつなぎ鉄筋が少ないと、せん断耐力の増加量が減少するという結果が得られた。

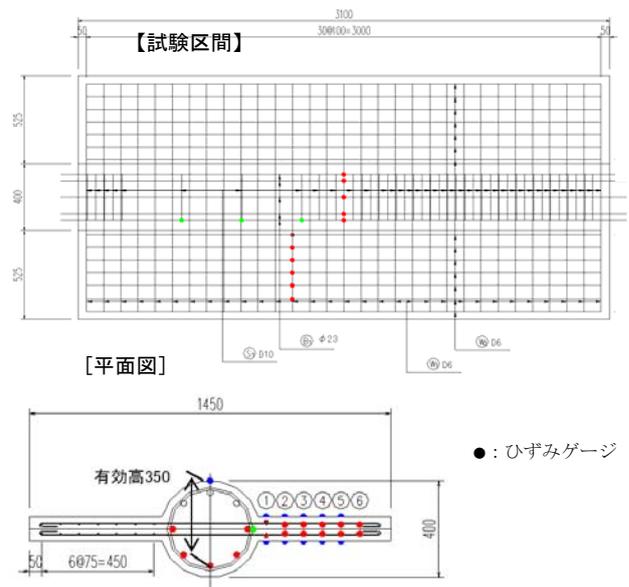
図-1 BW2-1 試験体配筋図

本研究では、壁付円形部材の最大せん断耐力の把握を行うため、梁試験体を用いて単調曲げ載荷試験を行った。供試体は、壁なしの円形試験体1体、壁の設置位置を変化させた試験体3体と、梁部と壁部をつなぐ鉄筋量を減らした1体の合計5体とした。試験体の諸元を表-1に示す。また供試体の形状寸法の一例として供試体BW2-1の配筋図を図-1に示す。これらの供試体は、梁形式とし梁部の支点及び載荷点用の治具を製作し、円弧にそって支持するものとした。壁部分には支点は設けず、端部は自由端となっている。

供試体は、実物の1/3程度を想定した。梁部の断面形状はφ400mmとし、壁部の位置は断面の圧縮側、中心、引張側の3種類とした。壁部は、梁部の高さ1/4の厚さ100mmとして、鉄筋は複鉄筋で配筋し、横鉄筋は梁部を貫通させている。鉄筋量は鉄道構造物の構造細目における最小鉄筋量D13を300mmピッチで配置した場合を想定した鉄筋量 ( $p_w=0.63\%$ ) としている。<sup>3)</sup>

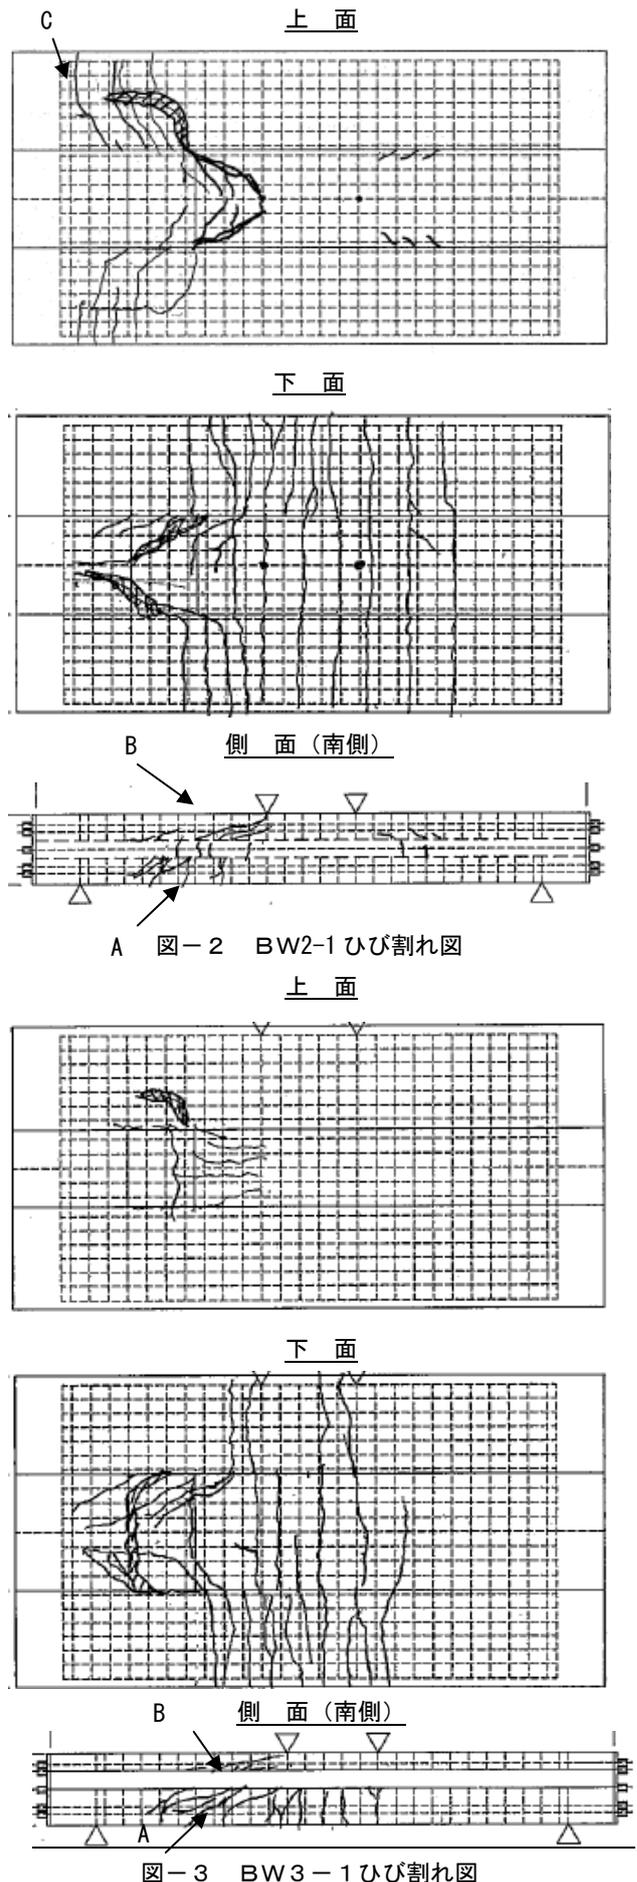
図-3 BW3-1 ひび割れ図

試験体BW2-1, BW3-1, BW4-1の破壊後のひび割れ状況を図2~4に示す。(ハッチング部：浮き上がり発生箇所)

ひび割れ形状の特徴としては、BW3-1では、壁部の上側にはほとんどひび割れが発生していない。

壁を有する試験体では、梁部試験区間の載荷点～支点到に大きな斜めひび割れを生じ、BW2-1, 3-1, 4-1の各試験体においては、壁部まで斜めひび割れが達し、浮き上がりを生じている。

壁が円中心付近にある場合、最初に梁部中央の等曲げ区間下側に曲げひび割れが発生し(70kN前後)、次第に壁部の下側へと進展(150kN)するとともに、曲げひび割れの本数が支点側に増加した(200~250kN)。壁のないBW-1の最大耐力(350kN程度)を超えるあたりで梁部と壁部の境界下側に斜めひび割れが生じ(図-2:A)、その後境界上側にも同様のひび割れが発生した(図-2:B)。次に、壁部上側に斜め方向のひび割れが生じる(400kN以上、図-2:C)。斜めひび割れが支点側に伸び、ひび割れ幅が広がっていき最大耐力に達した。その後荷重を続けると、徐々に荷重が低下し、壁部に斜めひび割れが進展し、浮き上がるように破壊し急激に荷重が低下したところで実験を終了した。(写真-1参照)

壁が圧縮側にある場合は、最初に梁部中央に曲げひび割れが生じるのはBW2-1と同様であるが、最初のひび割れの発生荷重がやや小さい(60kN)。次に、BW2-1と同様、壁部の下側に曲げひび割れが進展したが(120kN)。その後、梁部下側に斜めひび割れを生じるが(280kN、図-3:A)、壁部の下側まで達してからは暫くの間、ひび割れはほとんど進展しなかった。梁部上部に斜めひび割れが発生後(440kN、図-3:B)、梁部下部の斜めひ

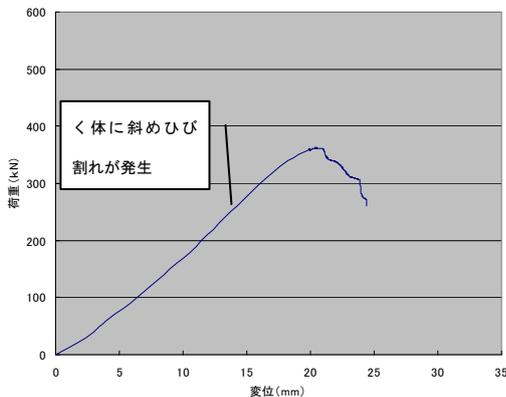
図-5 BW1荷重変位関係

壁のない円形の場合の荷重変位関係を図-5に示す。

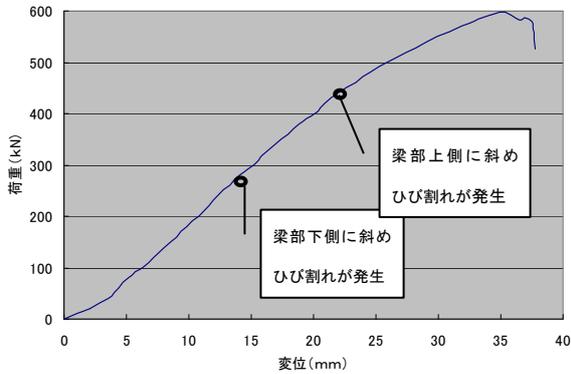
図-7 BW3-1 荷重変位関係

ひび割れの幅が大きくなり最大荷重に達した。最大荷重以後は荷重低下が急激に進み、壁部上側に斜めひび割れが貫通したところで実験を終了した。ひび割れ発生状況で特徴的であったのは、梁部下側に斜めひび割れを生じてから、ひび割れが梁部上側に達するまでの荷重の増加量が大きい点である。

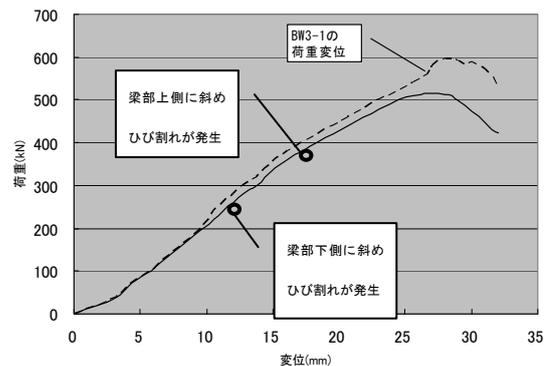
図-9 BW8-1 荷重変位関係

BW8-1では、概ねBW3-1と同様のひび割れの発生経過となったが、250kN付近から梁部と壁部の境界下部付近に、壁軸方向に沿ってひび割れが生じ、最大荷重を迎える付近では、壁部の上下で境界面でのひび割れの発生が顕著となった。破壊時において、他の試験体と異なり、壁部に斜めひび割れが進展せず、斜めひび割れによる浮き上がりを生じなかった。(写真-4参照)BW3-1との比較では、荷重-変位関係は途中まで大きな違いはないものの、ひび割れの発生において、梁部上側の斜めひび割れの発生が早く、最大荷重までの伸びが小さかった。

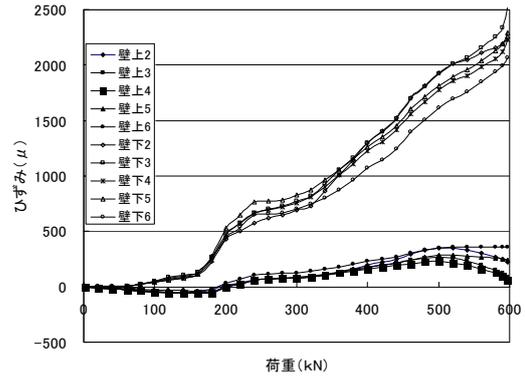
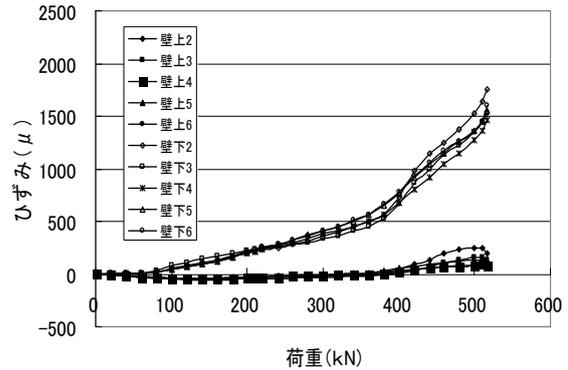
供試体BW3-1, 8-1の壁軸方向鉄筋のひずみの測定結果を図-10, 11に示す。壁の軸方向鉄筋のひずみは、今回の試験結果では、各試験体とも、梁部からの離れが変わっても大きく変化することはなく壁部内側と外側では同じような挙動を示していた。両試験体とも全体の变化傾向は似たような形状となっているが、BW8-1の方が特に下側（引張側）のひずみ量が小さく、400 kN付近で比べると、BW3-1が1200 $\mu$ 程度であるのに対して、BW8-1は600 $\mu$ 程度と約半分程度に留まっている。

図-10 BW3-1壁軸鉄筋の荷重-ひずみ関係

図-11 BW8-1壁軸鉄筋の荷重-ひずみ関係

壁の軸方向鉄筋は、荷重の増加とともにひずみが増加しているが、今回の試験の範囲では壁の位置による差がほとんどなく、壁は一体となって変形していると考えられる。壁横鉄筋の量による違いとしては、引張側の軸方向鉄筋のひずみが横鉄筋の少ないBW8-1の方が少なくなっており、一方壁横鉄筋のひずみが大きくなっていることより、壁が梁の変形に追従していない可能性がある。

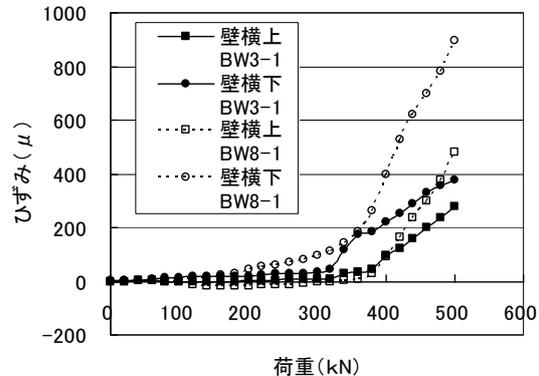
図-12 BW3-1・8-1壁横方向鉄筋の荷重-ひずみ関係

供試体BW3-1, 8-1の壁横方向鉄筋のひずみの測定図を図-12に示す。

壁横方向鉄筋は、初期段階ではあまりひずみが生じていないが、帯鉄筋が降伏した400 kN付近からひずみが増加し、最大耐力付近では大きくひずみが増加している。

また、横鉄筋が少ないBW8-1では、BW3-1に比べて横鉄筋のひずみが2倍程度となっている。
